TRIBUNALE ORDINARIO DI CATANZARO

ESECUZIONE IMMOBILIARE

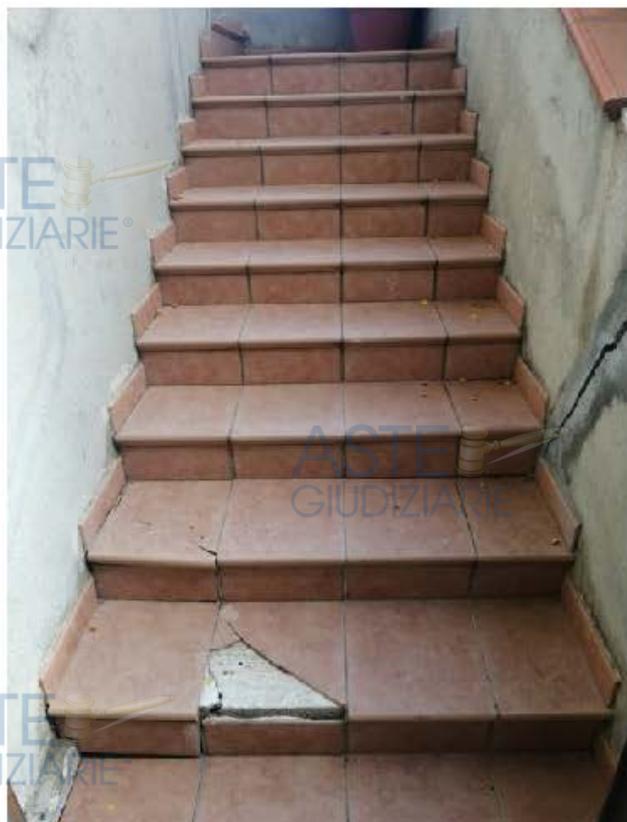
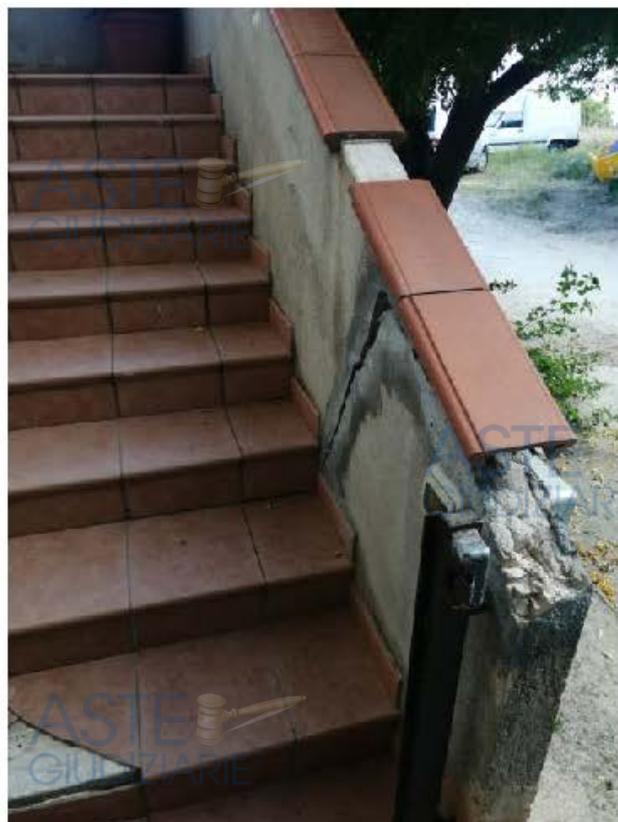
Esternamente si presenta intonacato ma non pitturato e rifinito. Le scalinate che portano all'ingresso dell'abitazione presentano qualche lesione, dovuta probabilmente al movimento del terreno che ne ha scaturito un leggero cedimento strutturale.
