TRIBUNALE DI CATANZARO

Procedura Esecutiva n.33/2022 r.g.espr.

RELAZIONE DEFINITIVA

Bene sito in Comune di Catanzaro

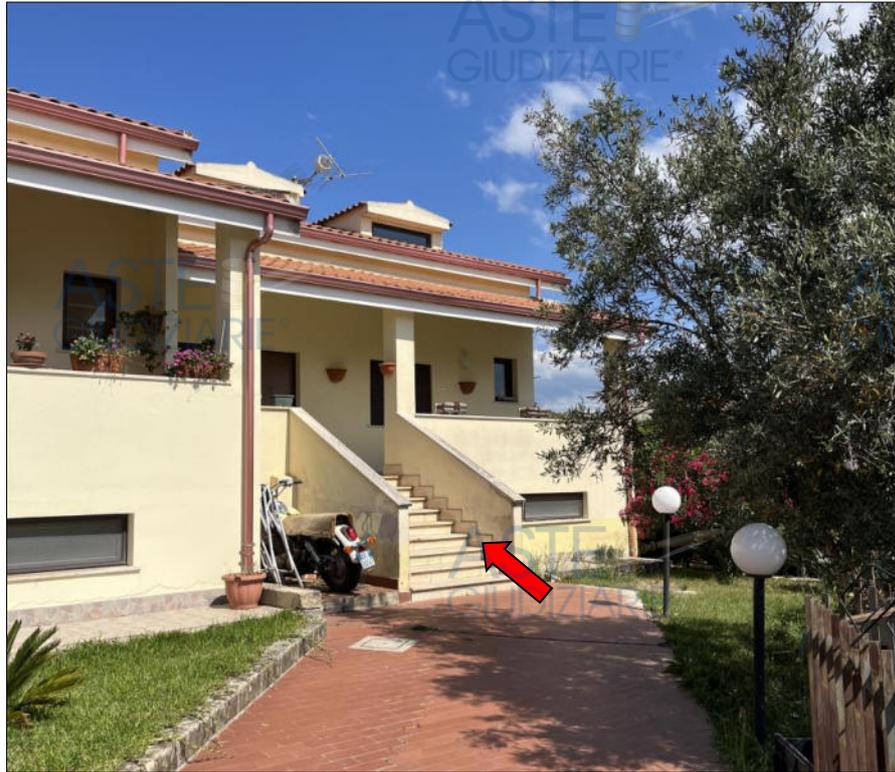
Fig. 6 – VISTA LATO INGRESSO DELL'UNITA' OGGETTO DI PIGNORAMENTO

La struttura dell'edificio è del tipo mista, la muratura esterna è rifinita con intonaco cementizio tinteggiato di colore giallo, con infissi in alluminio dotati di oscuranti del tipo tapparelle in pvc.

La copertura è realizzata a falde inclinate con manto in tegole.

Il complesso immobiliare è dotato di ingresso pedonale e carrabile raggiungibili dalla prospiciente "Traversa Emilia" che consentono di accedere sia alla corte comune adibita a parcheggio e sia all'ingresso dell'unità di stima col giardino di pertinenza.

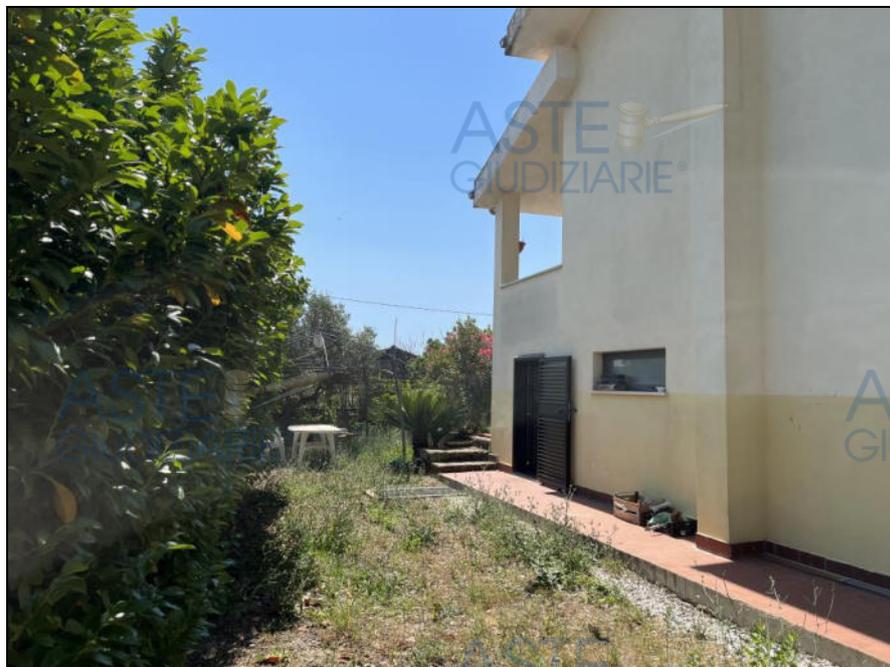
Fig. 7 – VISTA LATERALE

La finitura delle facciate esterne, segnatamente quelle esposte a Nord e Ovest, presentano delle porzioni deteriorate come si può rilevare anche dalla documentazione fotografica trasmessa in allegato D.

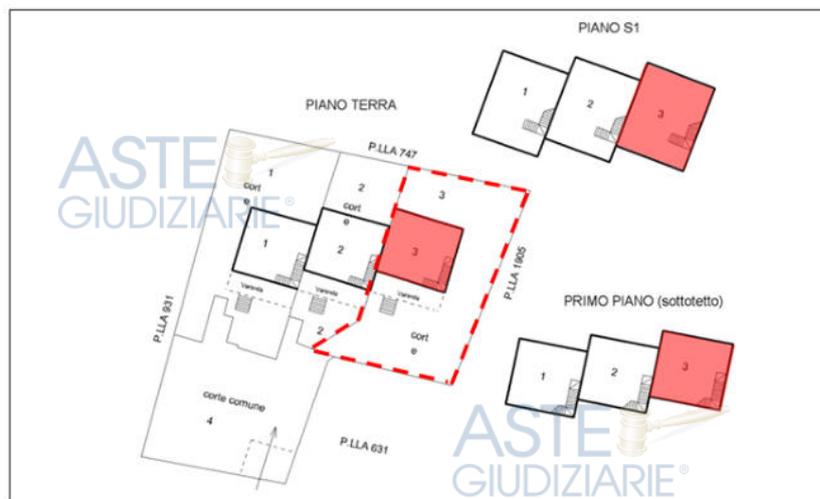
Fig. 8 – STRALCIO ELABORATO PLANIMETRICO CON INDIVIDUAZIONE DEL SUB 3 OGGETTO DI PIGNORAMENTO.

Il “complesso immobiliare” è raggiungibile dalla prospiciente Traversa Emilia, strada sterrata non pianeggiante di accesso anche ad altre proprietà. L’unità immobiliare, oggetto di pignoramento, è identificata con il subalterno tre ed è costituita da un piano seminterrato, un piano terra rialzato con veranda di ingresso, un piano primo sottotetto, collegati da scala interna e corte di pertinenza esclusiva adibita a giardino. Per l’immobile sono state rilevate delle difformità catastali ed edilizie, meglio descritte al paragrafo 9.

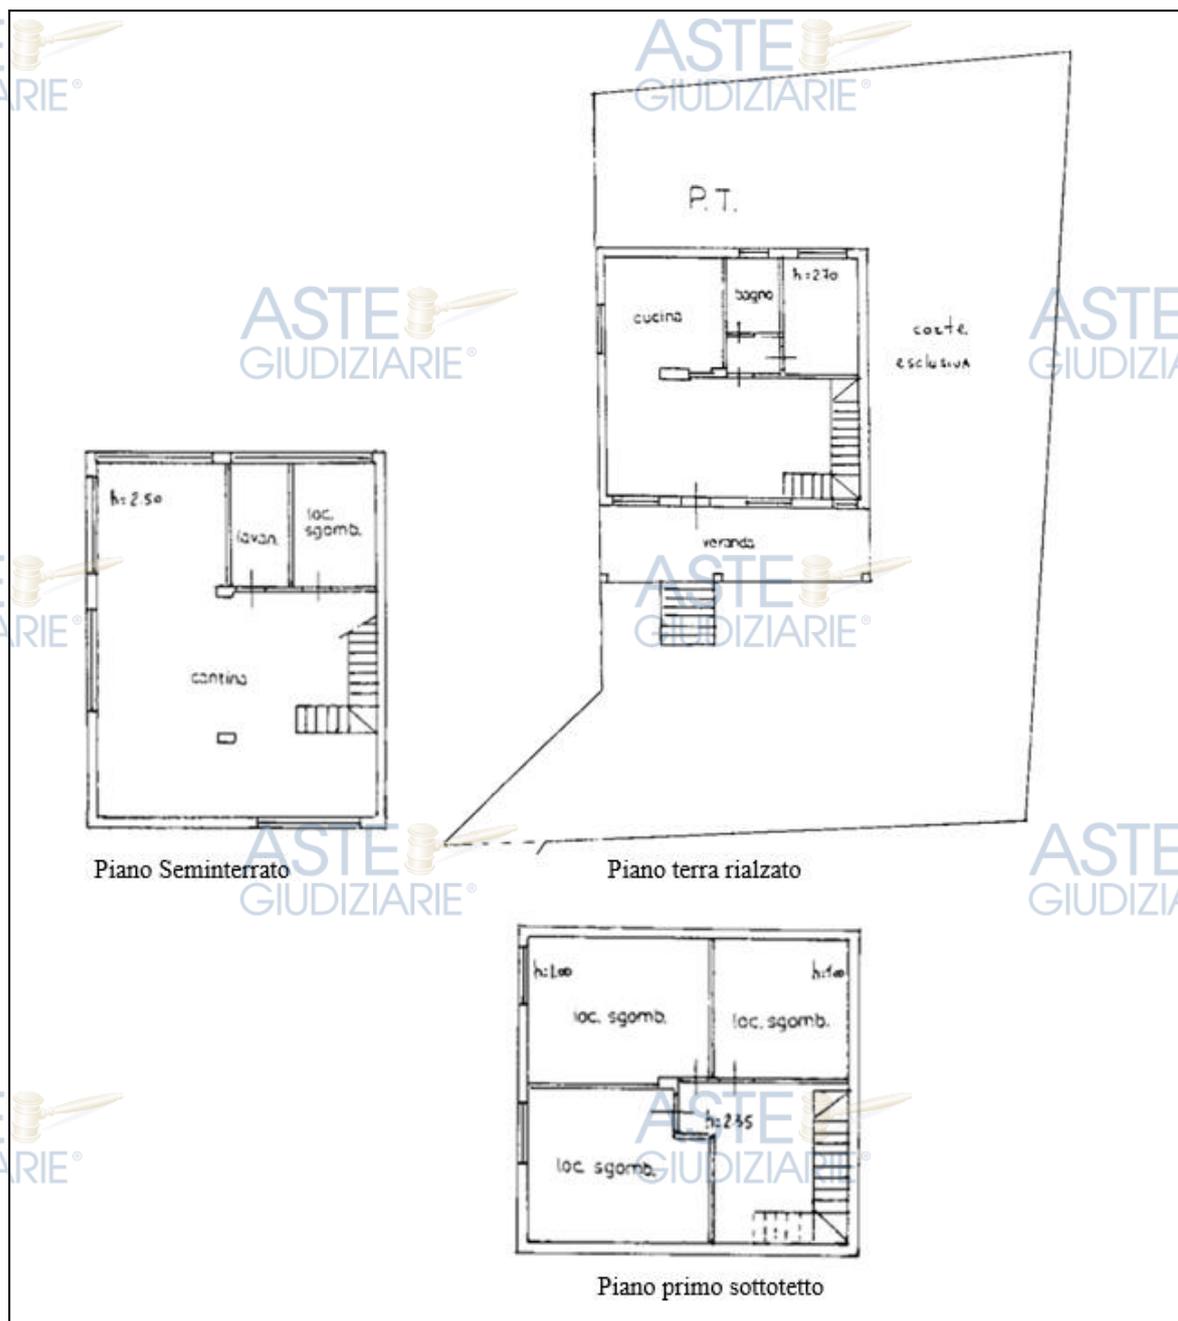
Fig. 9 – PIANTE PIANO SEMINTERRATO, PIANO TERRA RIALZATO E PIANO PRIMO SOTTOTETTO.

L'unità immobiliare, come detto, è costituita da un piano seminterrato, un piano terra rialzato ed un piano primo sottotetto collegati da scala interna.

Il piano seminterrato, raggiungibile anche da un ingresso laterale al fabbricato, risulta autorizzato quale locale "cantina", ma adibito a "zona giorno" con cucina, soggiorno pranzo e camino, servizio igienico e studio.

Il piano terra, rialzato dal piano campagna, è dotato di una veranda di ingresso raggiungibile dalla corte esclusiva tramite una scala esterna. All'interno presenta un ampio vano adibito a soggiorno, disimpegno, una camera da letto, un vano adibito a cabina armadio e servizio igienico.

Il piano primo sottotetto, autorizzato quale "locale di sgombero", risulta adibito ad abitazione con n. 2 vani, utilizzati quali camere da letto, ed un servizio igienico.

Si rappresenta che dai rilievi effettuati, in conformità alla destinazione d'uso autorizzata, il piano seminterrato presenta un'altezza utile interna di circa 2,50 m e il locale sottotetto un'altezza utile interna al colmo di circa 2,40 m tali da definirli quali locali non abitabili. Tali aspetti sono meglio specificati al paragrafo 9.

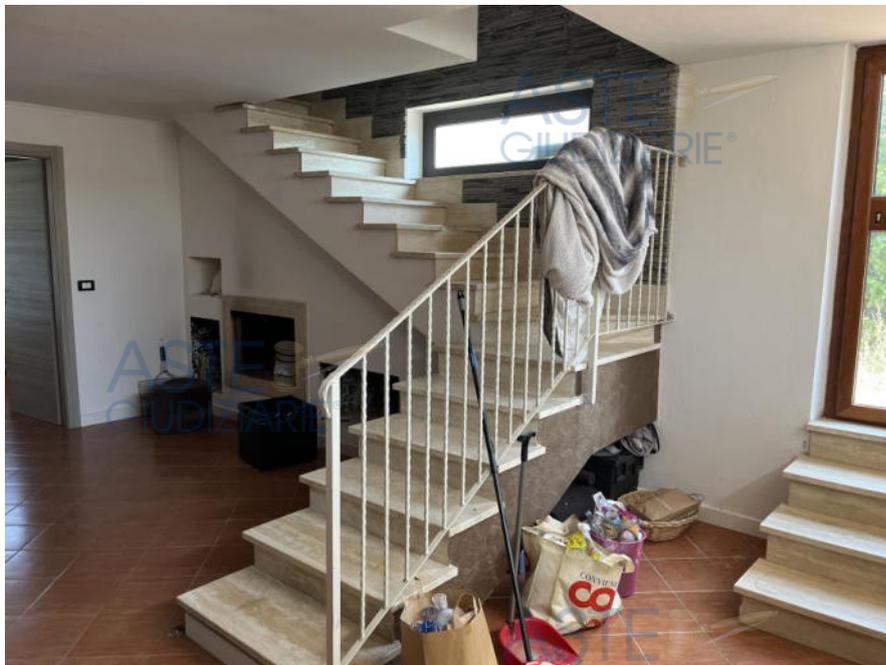
Fig. 10 – PIANO SEMINTERRATO

condensa al piano seminterrato e in corrispondenza dei vani finestra degli abbaini del locale sottotetto.

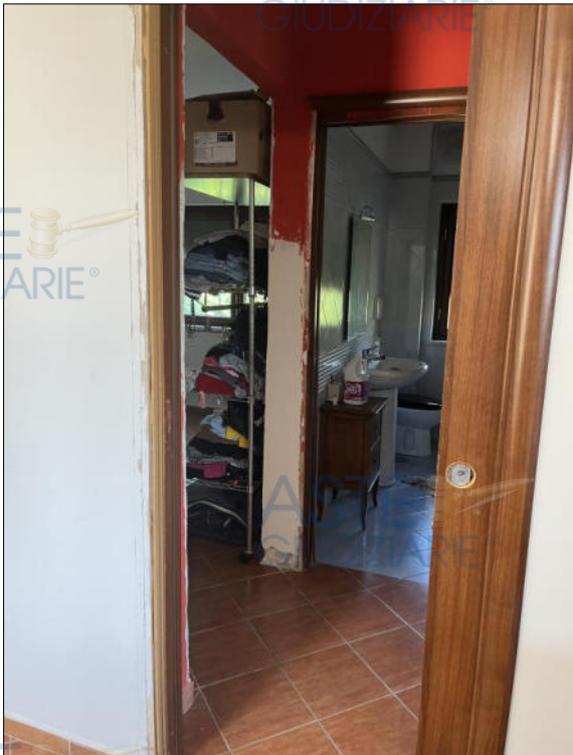
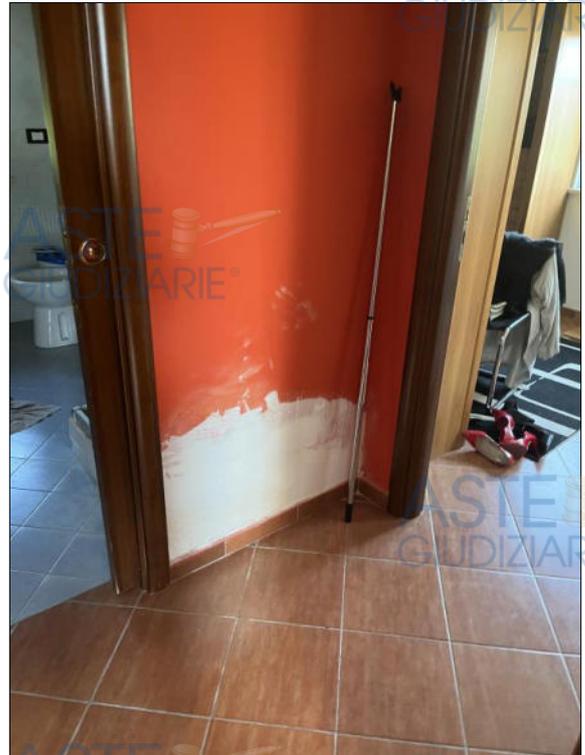
Fig. 14 – 15 – PIANO TERRA - PARETI DEGRADATE®

La scala interna di collegamento è rivestita in marmo. L'interno si presenta in normale stato di manutenzione ad eccezione di alcune pareti relative alla camera da letto e al servizio igienico del piano terra che risultano degradate a causa di una infiltrazione d'acqua proveniente dal servizio igienico. Tale infiltrazione è stata oggetto di intervento di riparazione da parte del debitore come dallo stesso dichiarato a verbale. Inoltre, sono state riscontrate macchie di umidità da risalita e

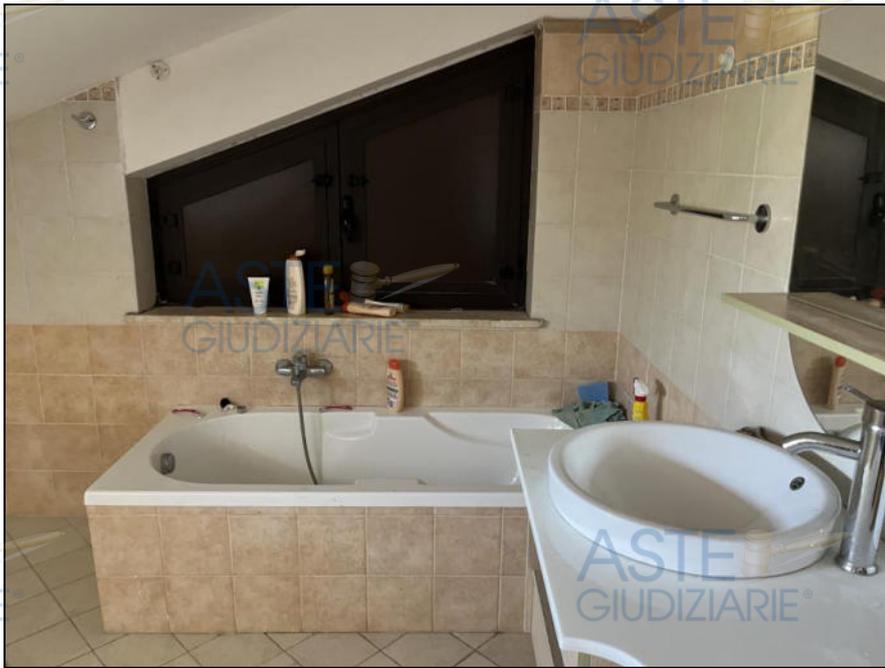
Fig. 18 – PIANO PRIMO – SERVIZIO IGIENICO
