ASTE  
GIUDIZIARIE®ASTE  
GIUDIZIARIE®All'Ill.mo Giudice dell'Esecuzione  
Del Tribunale di Catanzaro**OGGETTO:** Procedura Esecutiva Immobiliare n° 35/2024 R.G. Tribunale di Catanzaro.**DEBITORE:** [REDACTED]**CREDITORE:** MARTE SPV S.r.l.ASTE  
GIUDIZIARIE®**RELAZIONE TECNICA**ASTE  
GIUDIZIARIE®**PREMESSA e SVOLGIMENTO OPERAZIONI PERITALI:**

**1. IDENTIFICAZIONE DEL BENE:**

**1.1. IDENTIFICAZIONE IMMOBILE SITO A SOVERATO**

## 1.2. IDENTIFICAZIONE IMMOBILE SITO A SANT'ANDREA APOSTOLO DELLO IONIO

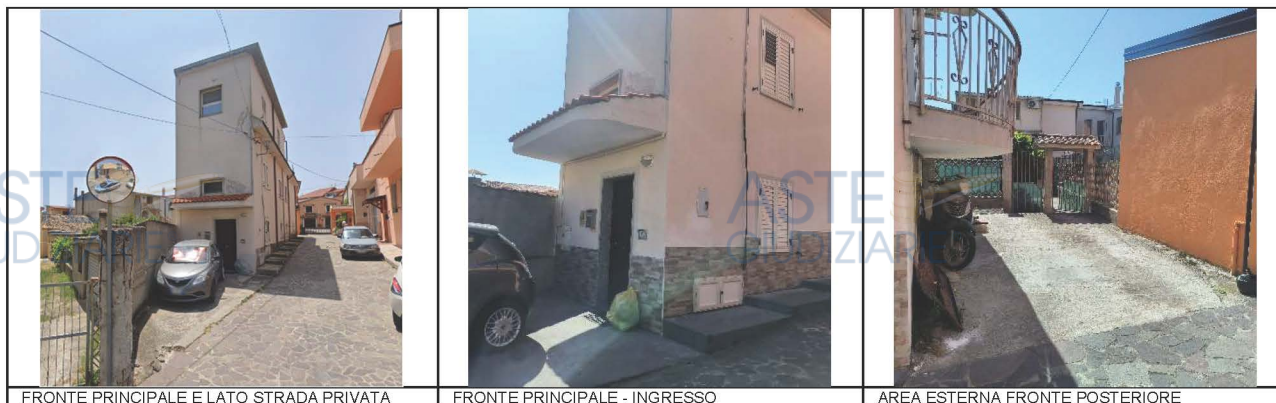
essere privata. Internamente, invece, l'immobile che ospita il bene in oggetto, è servito da un piccolo atrio, Subalterno 4, che a sua volta serve il corpo scala utilizzato per giungere ai livelli superiori, cioè i piani primo e secondo, che costituiscono il Subalterno 6, non oggetto di perizia. Dalla visione della planimetria si evince che il Subalterno 5, bene pignorato, è suddiviso in due comparti consecutivi separati da una parete con struttura lignea e pannelli in multistrato fenolico. Il primo di questi, è confinante con l'atrio di ingresso (Sub 4) e con le scale (Sub 6), ma non fisicamente diviso essi, tant'è che entrando nell'immobile, la percezione è quella che lo spazio comune sia tutt'uno fino alla divisione in legno appena citata. A seguire della documentazione fotografica a supporto della descrizione di cui sopra.

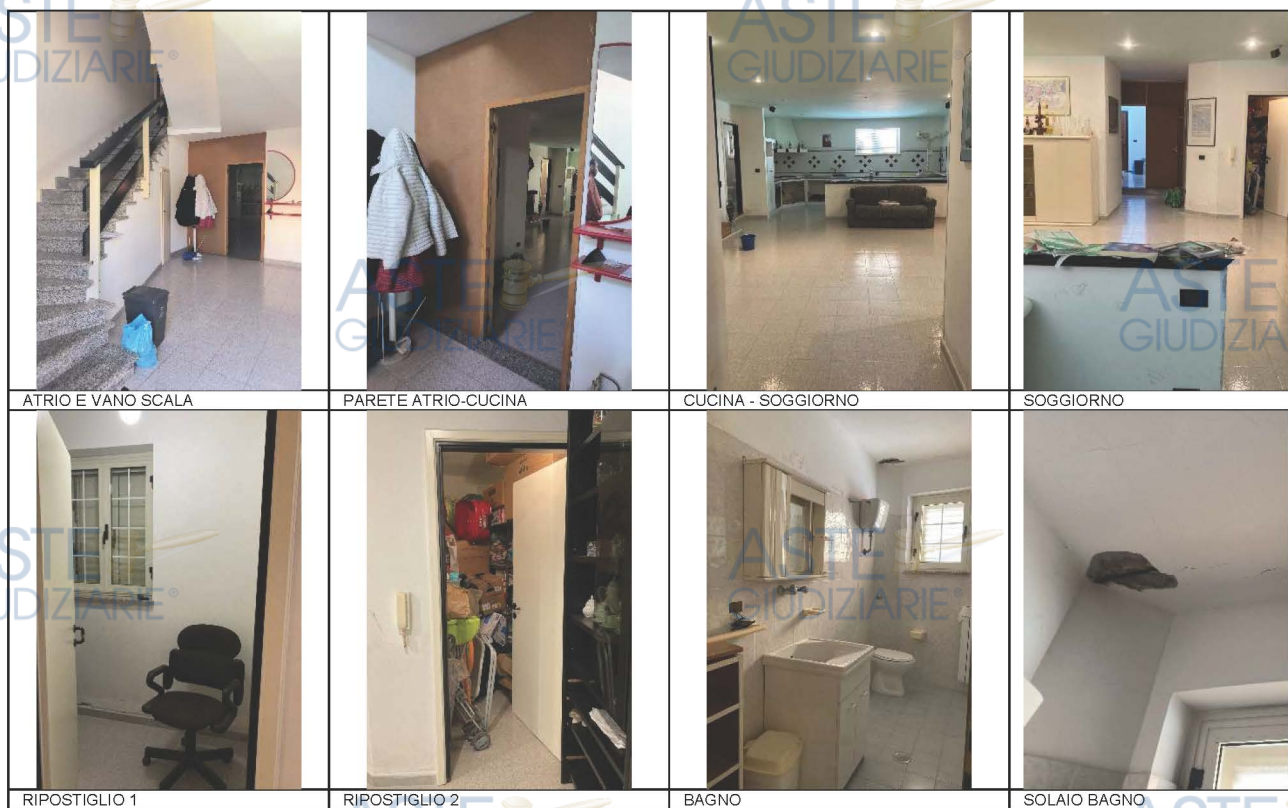
Gli ambienti appena descritti sono in parte arredati con mobili del tutto ordinario e si avvicinano ad uno stile classico; i mobili della cucina sono stati realizzati in muratura; anche le finiture, quali pavimentazione e rivestimenti sono ordinari; la tinteggiatura è basica e in tutti gli ambienti è di colore bianco. Tutti i locali si caratterizzano da uno stato manutentivo mediocre per via delle infiltrazioni di acqua che hanno provocato la presenza di muffe che a loro volta restituiscono un'ambiente poco salubre; inoltre nel bagno si ravvisano delle importanti lesioni a soffitto e una porzione ha subito il distacco del materiale che è ceduto e di conseguenza caduto, facendo affiorare le barre di armatura del solaio.

Ad oggi il bene non è abitabile in quanto oltre alla necessità di ristrutturazione per garantire la salubrità degli ambienti, si denota la necessità di creare un vano adibito a stanza da letto che rispetti le superfici minime standard stabilite dalla legge.

Si rimanda alla documentazione fotografica a seguire, a supporto di quanto fin qui relazionato.

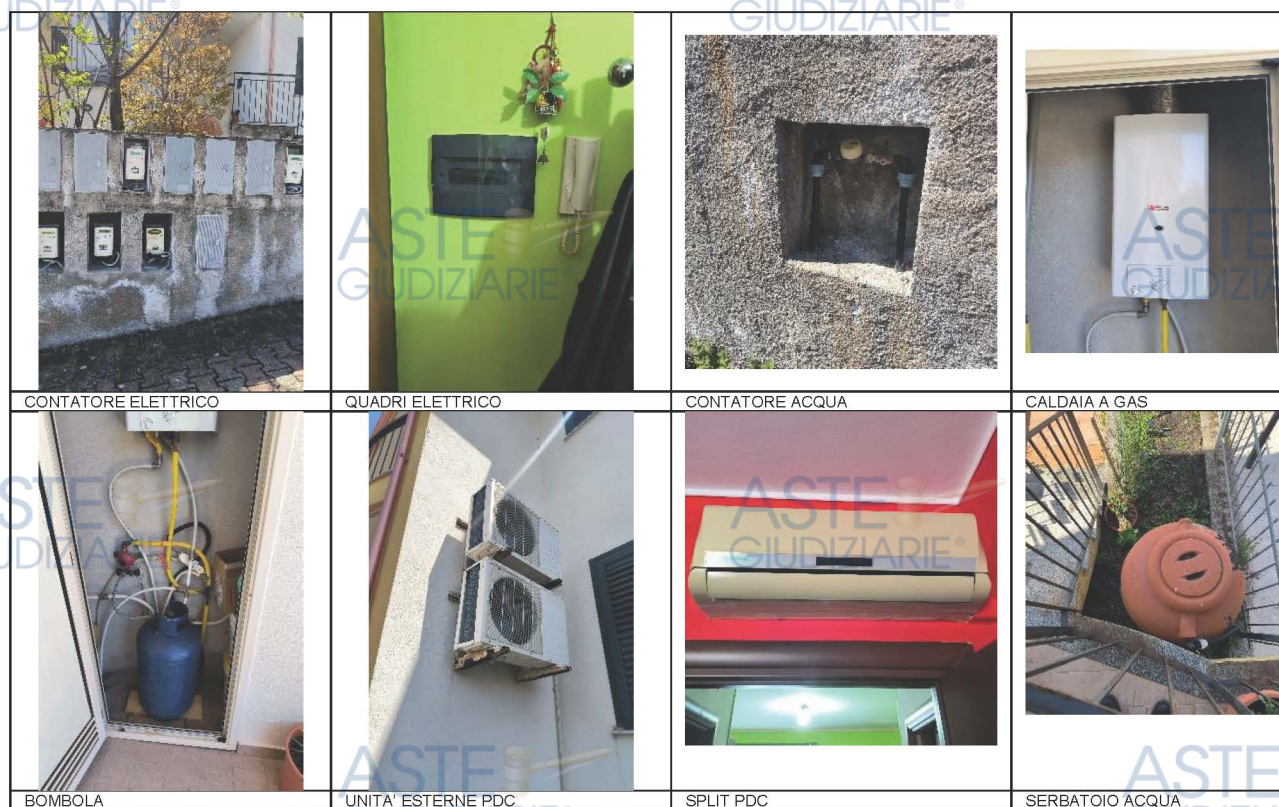
L'immobile oggetto di perizia, è dotato di impianti tradizionali. Il contatore dell'energia elettrica si trova in un apposito box in materiale plastico installato in una nicchia ricavata nel muro perimetrale, sulla fascia che dà sulla strada pubblica, e circonda l'intero complesso residenziale, ed è ispezionabile dall'esterno. Il quadro elettrico generale è posizionato nella cucina, subito dietro il portoncino di ingresso. Il contatore dell'acqua è posto in una nicchia realizzata su un muro di rimpetto rispetto a quello della corte, sul retro dell'immobile. La produzione di acqua calda sanitaria è garantita da una caldaia alimentata a gas, nello specifico da una bombola, posti entrambi in un vano posto all'esterno, sul balcone posteriore, e chiuso con sportelli in alluminio. Il raffrescamento e il riscaldamento sono invece assicurati da due pompe di calore le cui unità esterne sono poste sul prospetto ovest, nel retro, mentre le unità interne, split, sono state installate rispettivamente una nel disimpegno e l'altra nella stanza da letto. Per garantire la riserva idrica è stato installato un serbatoio di acqua, di design, con relativa autoclave posta sotto il balcone della camera da letto, direttamente sul terreno vegetale.

A seguire riporto la documentazione fotografica a corredo della descrizione e si rimanda alla pianta dello stato di fatto di cui alle pagine precedenti su cui sono indicate le posizioni dei vari componenti impiantistici.
