TRIBUNALE DI CATANZARO

procedura esecutiva n° 41/24

CONSULENZA ESTIMATIVA GIUDIZIARIA

A appartamento a PETRIZZI VIA IV NOVEMBRE 46-44, della superficie commerciale di **229,00** mq per la quota di 1/1 di piena proprietà ([REDACTED])

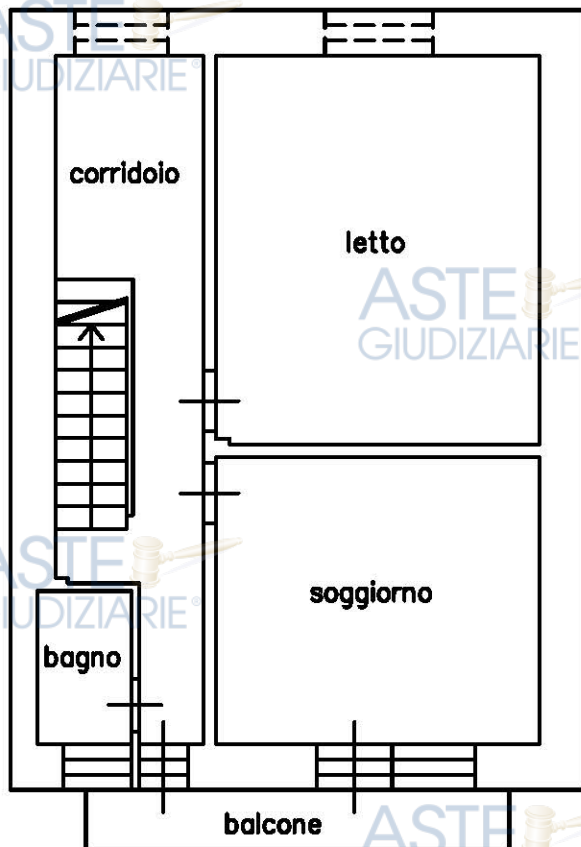
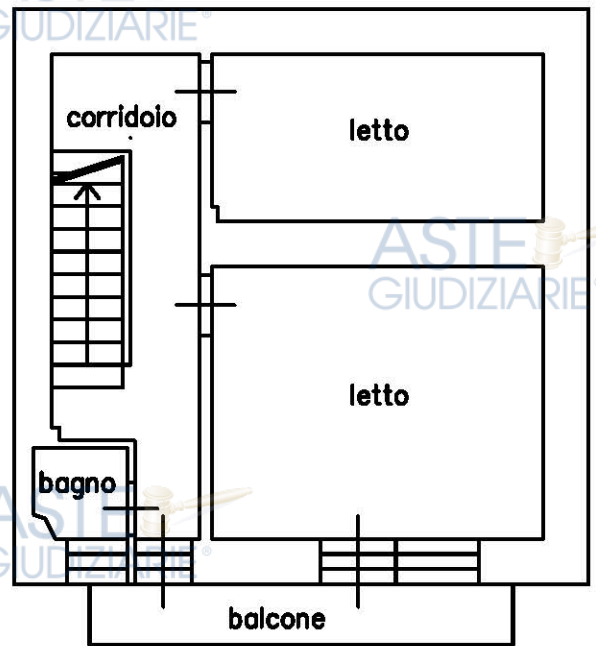
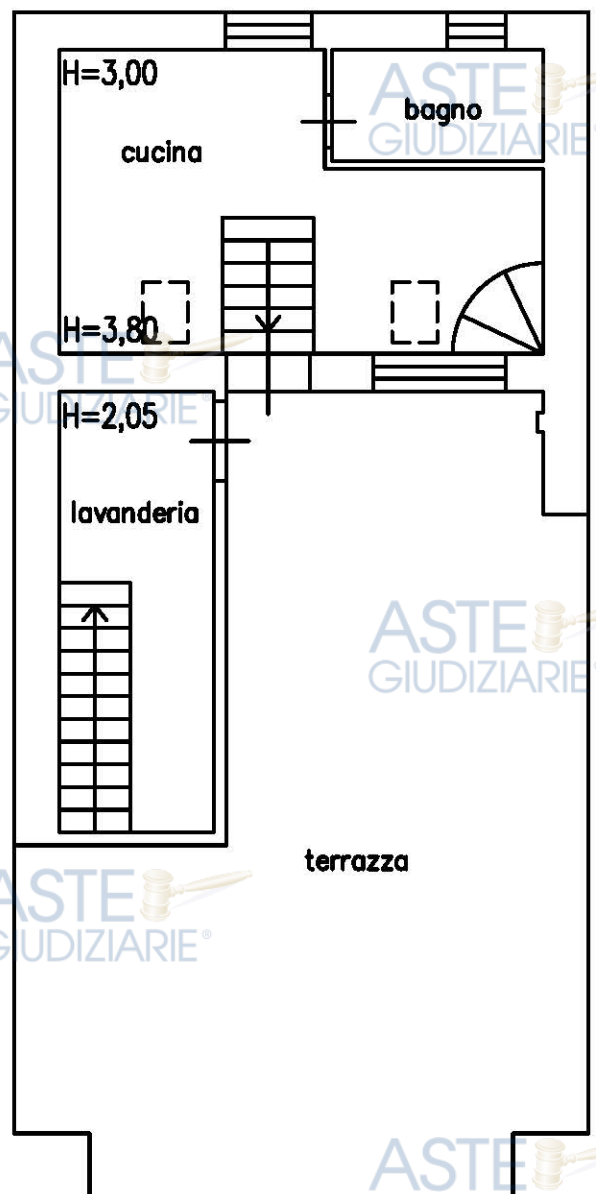
PLANIMETRIA STATO DI FATTO

Sono state rilevate le seguenti difformità: VARIAZIONE PROSPETTICA (REALIZZAZIONE FINESTRA NEL BAGNO) E DIVERSA DISTRIBUZIONE DEGLI SPAZI INTERNI (REALIZZAZIONE BAGNO) (normativa di riferimento: TUE DPR N° 380/01)

Questa situazione è riferita solamente a PIANO TERZO

PIANO TERZO

PIANO SECONDO

H=2,90

Le difformità sono regolarizzabili mediante: PERMESSO DI COSTRUIRE IN SANATORIA
