## TRIBUNALE DI CATANZARO

Esecuzione immobiliare n° 41/2025 r.g.espr.

### RELAZIONE DI STIMA

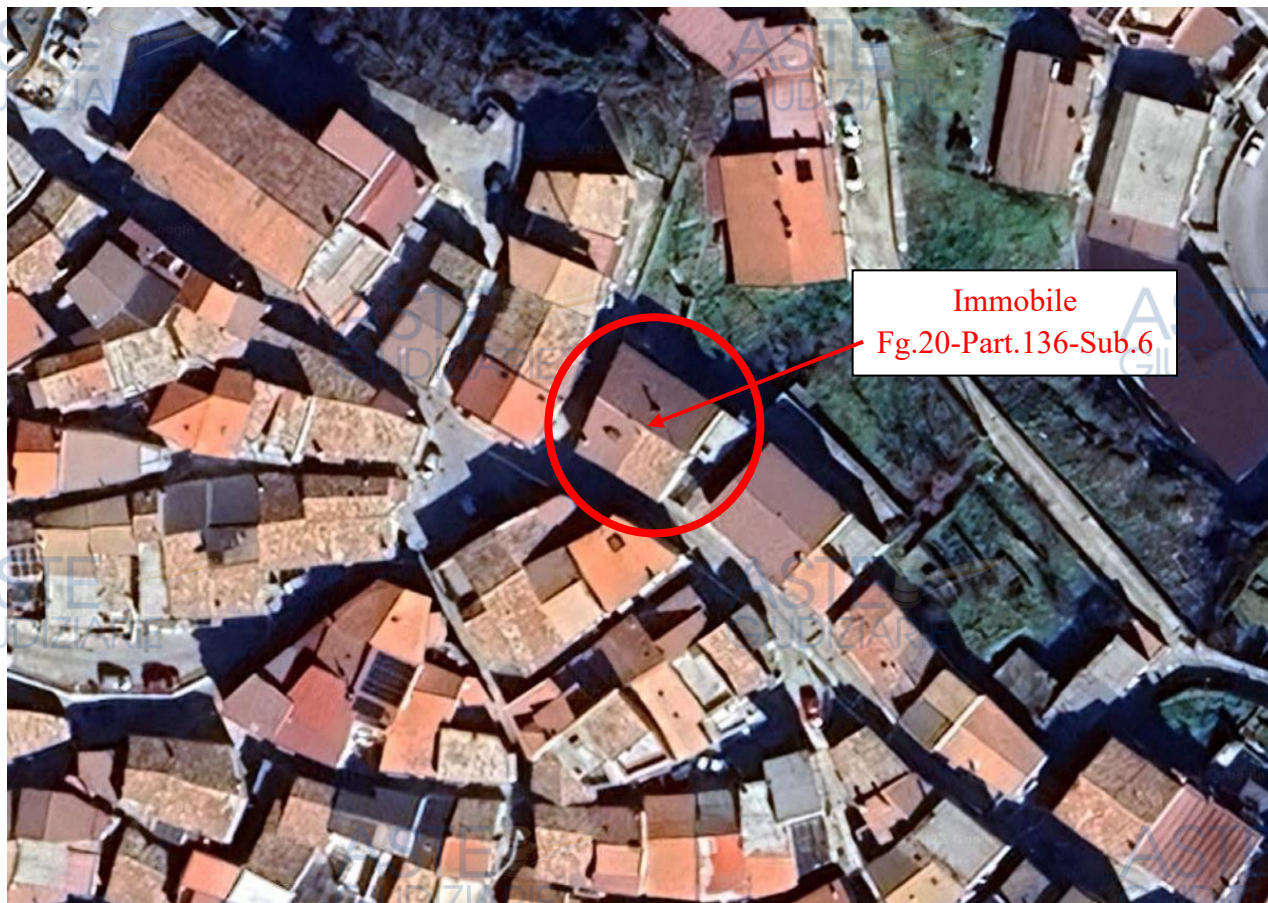
I tre livelli del fabbricato sono così costituiti:

- **Piano Terra** con altezza dal pavimento alla soffittatura di mt. 2.90 nella zona C e altezza dal pavimento alla soffittatura di mt. 2.80 nella zona D, zone divise con una linea rossa tratteggiata nella planimetria stato di fatto ([All 19](#)). Esso è composto da cucina-soggiorno mq. 56.43; un bagno di mq. 5.07; tre piccoli disimpegni rispettivamente di mq. 2.53; mq. 2.64 e mq. 1.27; una camera da letto matrimoniale di mq. 15.57; una camera da letto singola di mq. 7.07; una camera da letto singola di mq. 9.81; un magazzino/ripostiglio di mq. 14.35. Misura complessivamente una superficie utile pari a circa mq. 114.74, oltre un piccolo balcone esterno in aggetto rispetto al prospetto lato sud, di mq. 3.81, dotato di parapetto murario pieno, a servizio diretto del soggiorno; un piccolo ballatoio di sbarco a servizio dell'ingresso principale di mq. 5.80 circa e una piccola scala esterna a sviluppo lineare in c.a. di mq. 3.73 circa.

- **Piano Seminterrato** con altezza dal pavimento alla soffittatura di mt. 3.00 nella zona A e altezza dal pavimento alla soffittatura di mt. 3.10 nella zona B, zone divise con una linea rossa tratteggiata nella planimetria stato di fatto ([All 19](#)). Esso è costituito da un magazzino di mq. 63.81 circa.

- **Piano Sottotetto** con altezza dal piano pavimento al colmo di mt 2.90 misurata all'intradosso, e di mt 0.70 misurata dal piano pavimento all'intradosso della falda nella parte più bassa, l'altezza media è di mt 1.80. Misura complessivamente una superficie utile pari a circa mq. 121.10. ([All 19](#)).
