## RELAZIONE CTU

TRIBUNALE DI CATANZARO - Esecuzioni Immobiliari

Proc. n. 44/2024 RGEs. [REDACTED]

CTU: ING. GILDA RITA LIFRIERI

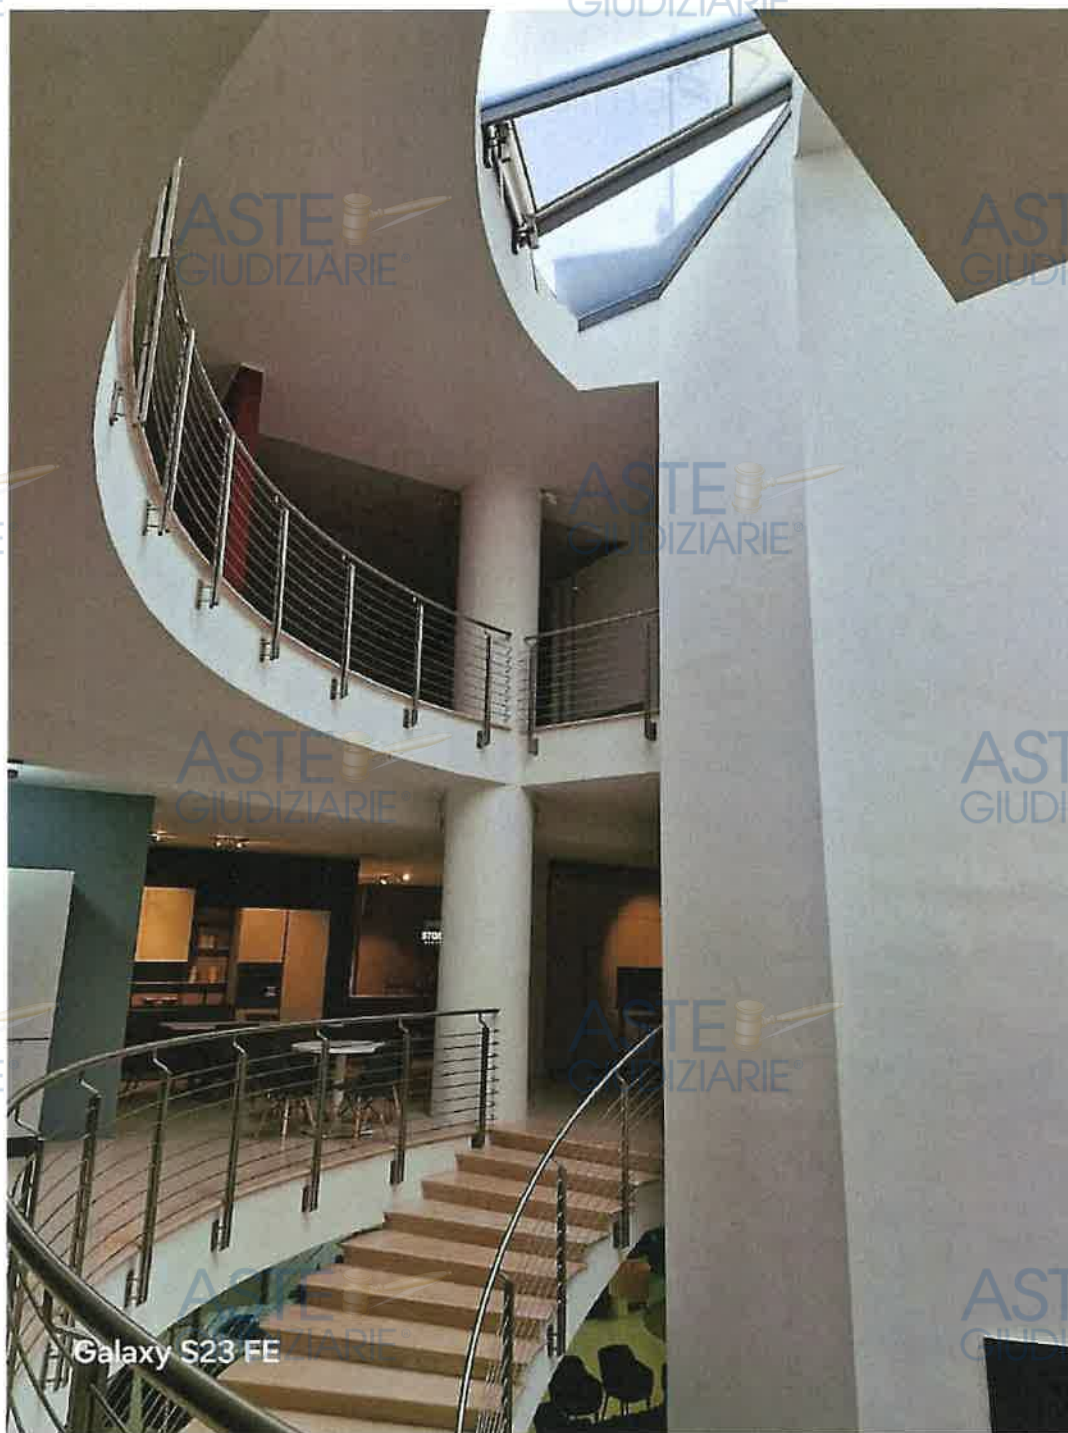
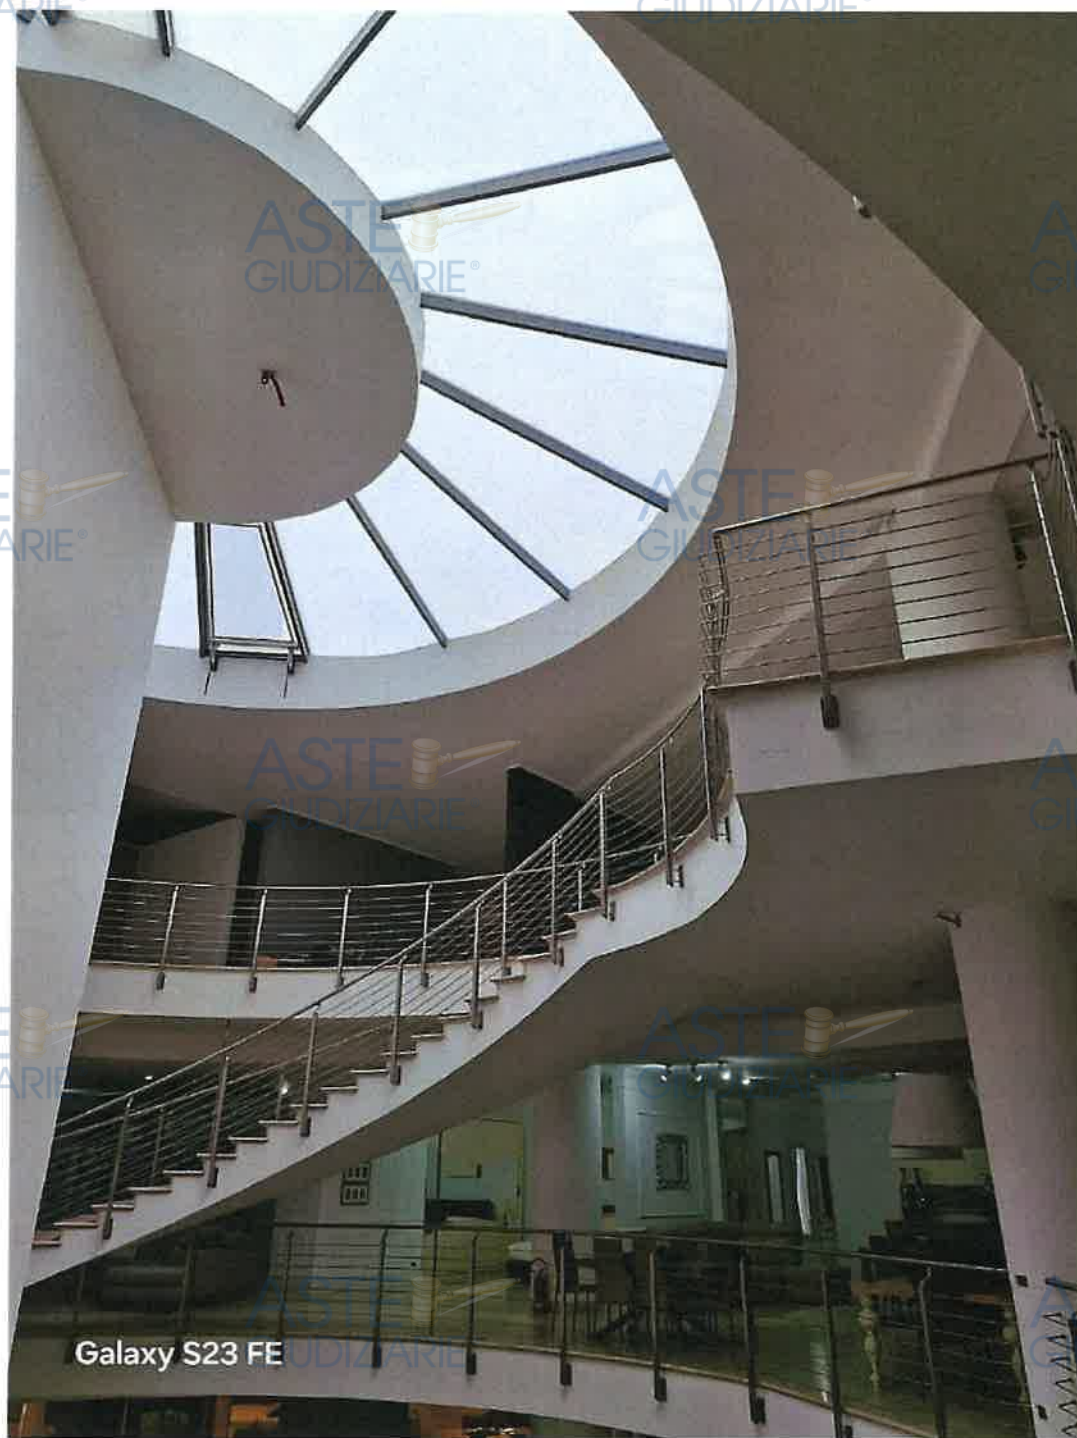
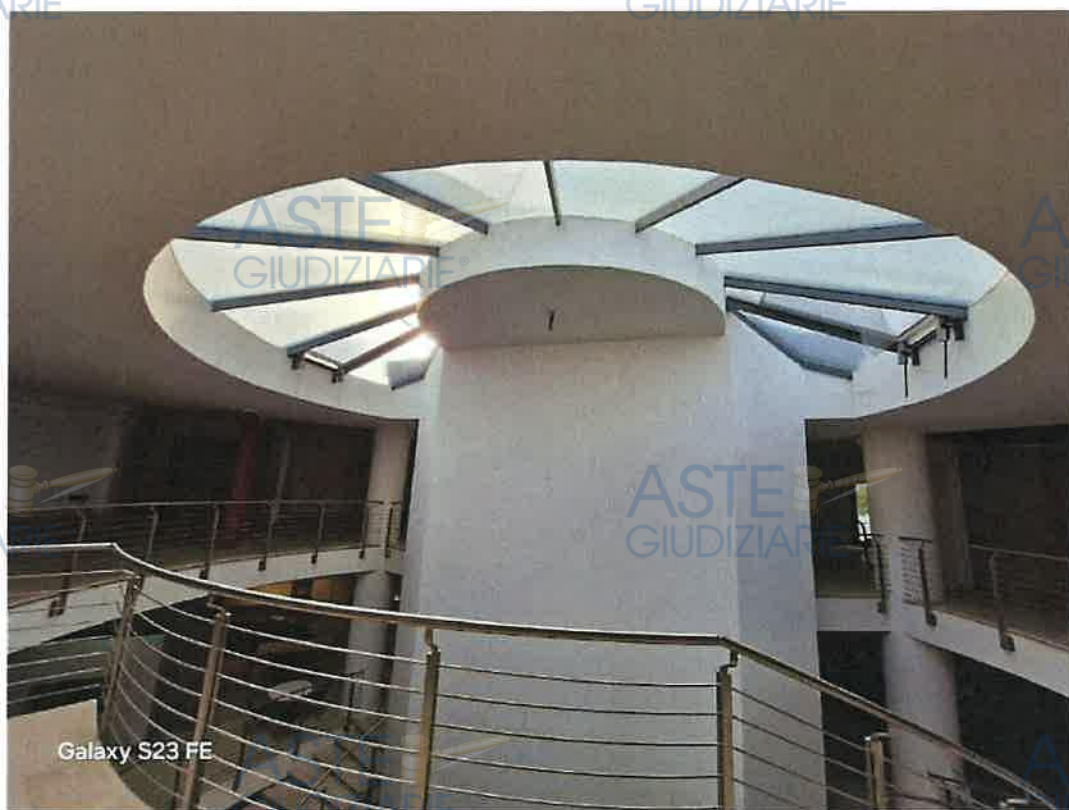
#### 3.5.1. VANO SCALE

Tuttavia, il secondo piano/sottotetto e il primo piano sono collegati tramite un vano scala comune al piano terra di proprietà di altra ditta, dal quale peraltro vi è l'unico accesso pedonale all'immobile pignorato.

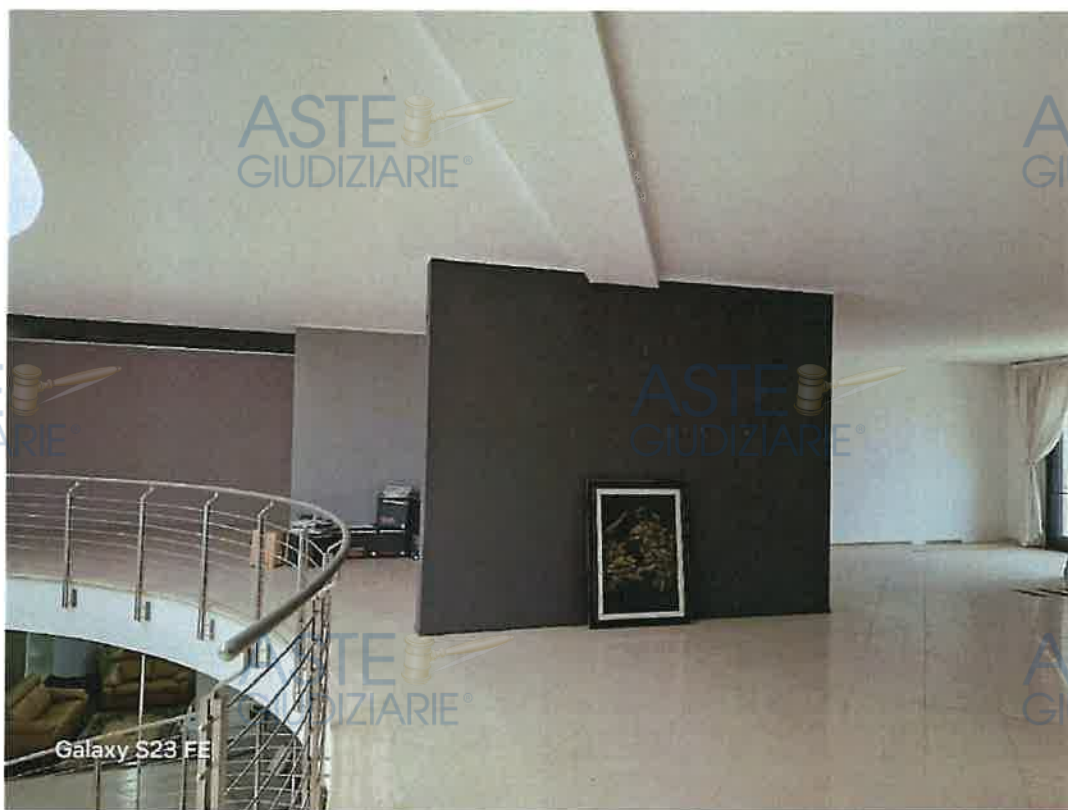
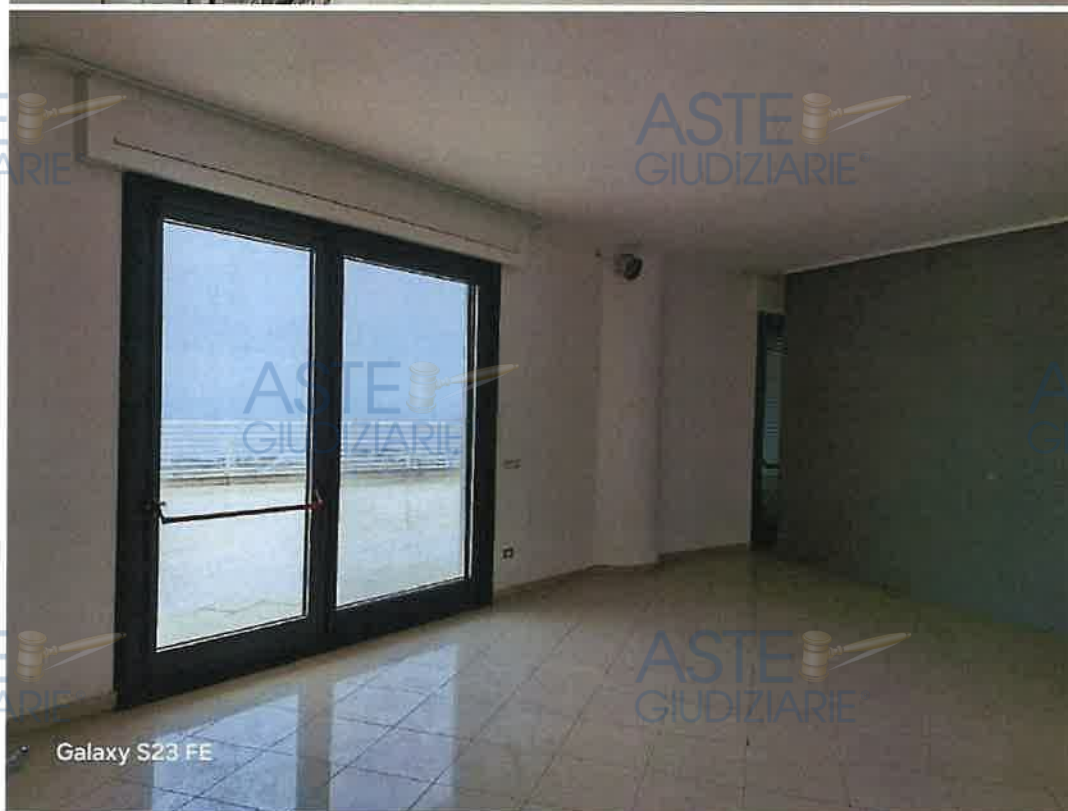
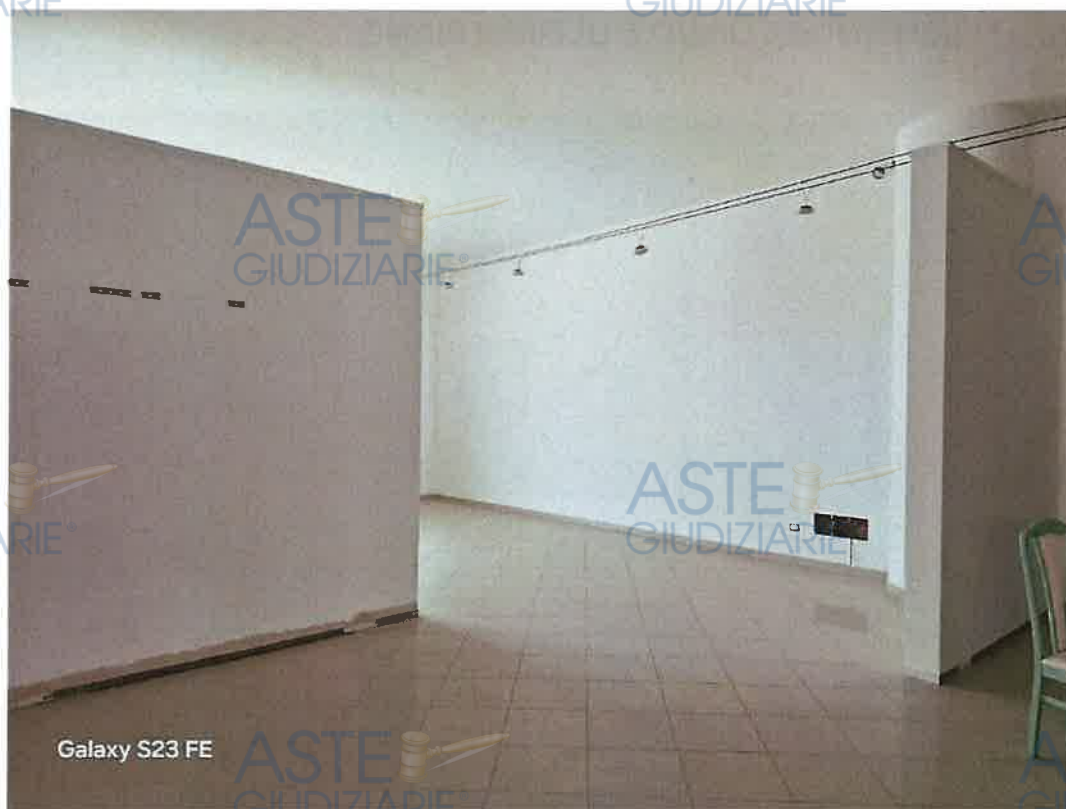
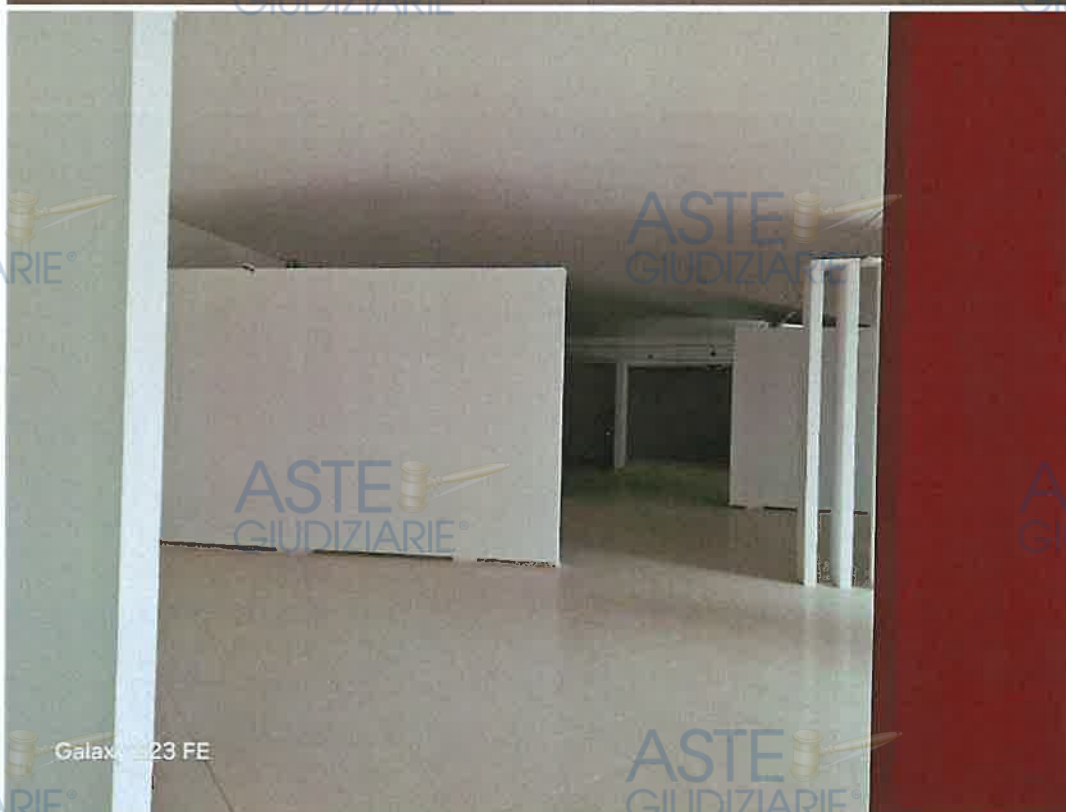
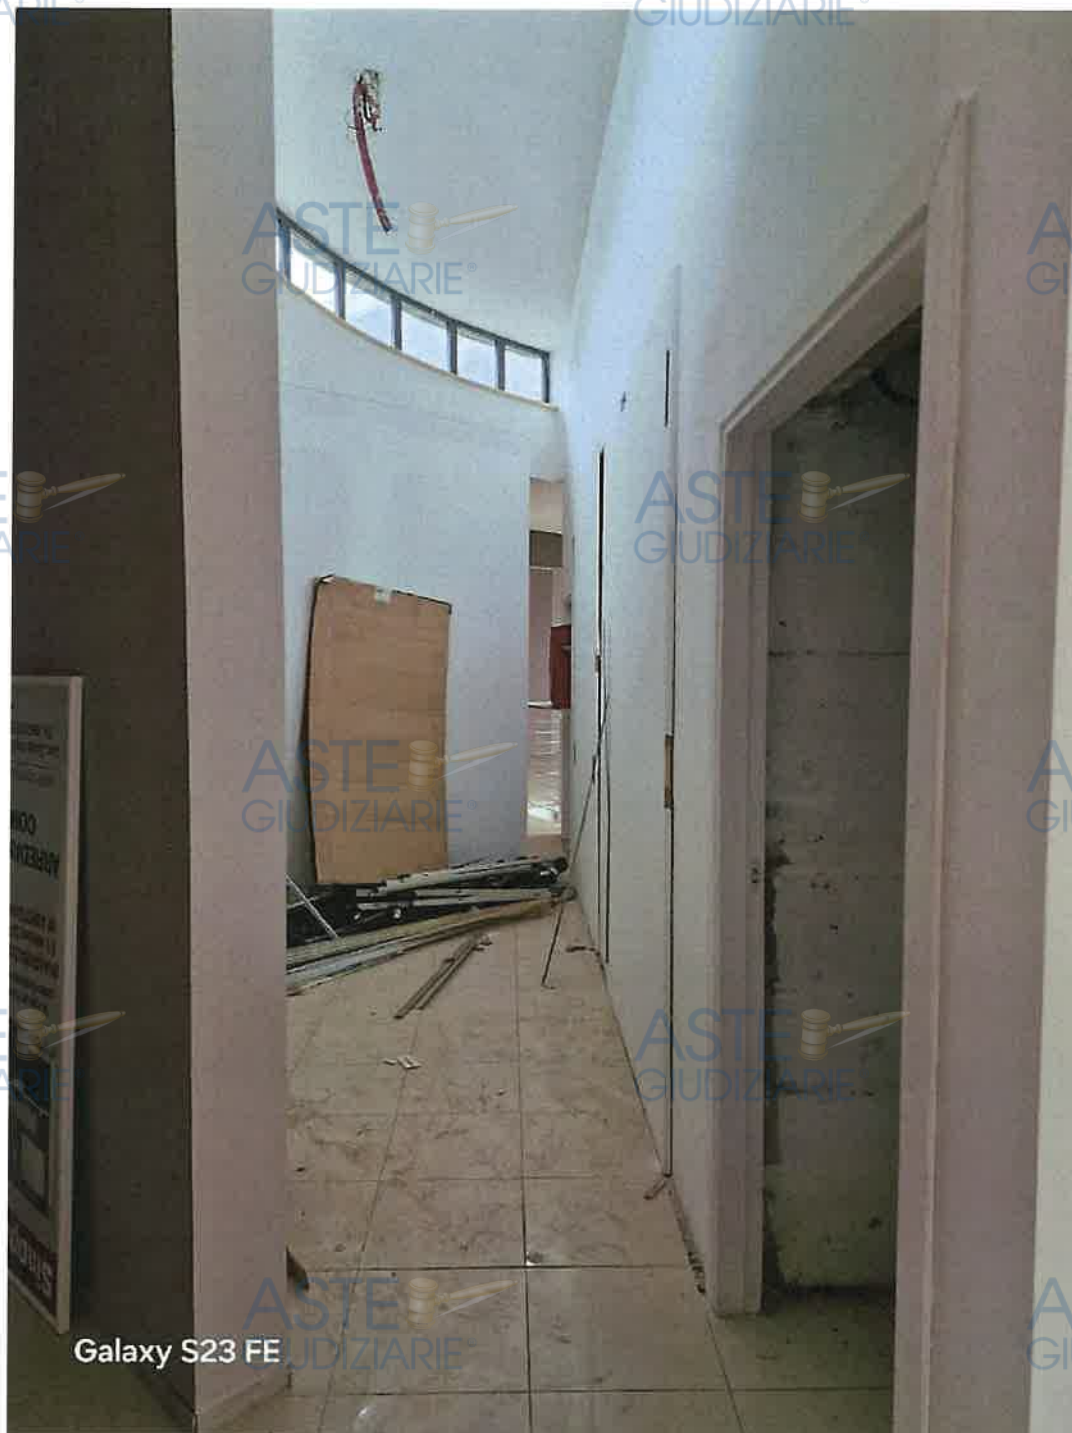
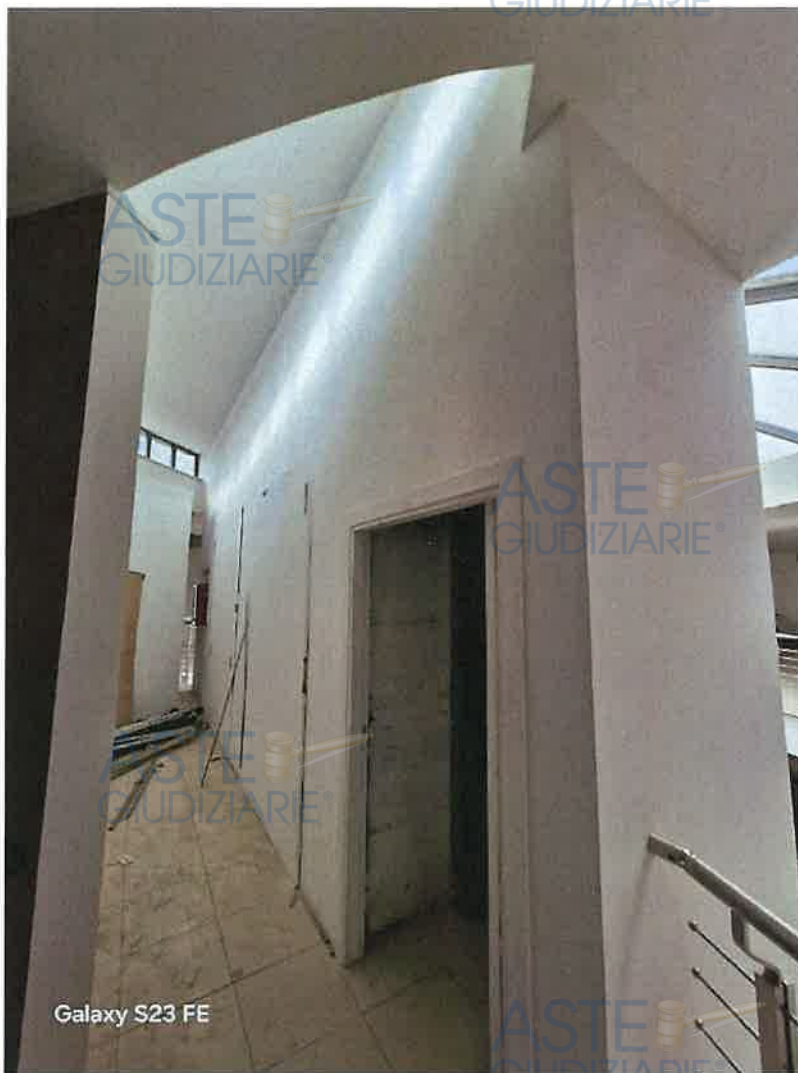
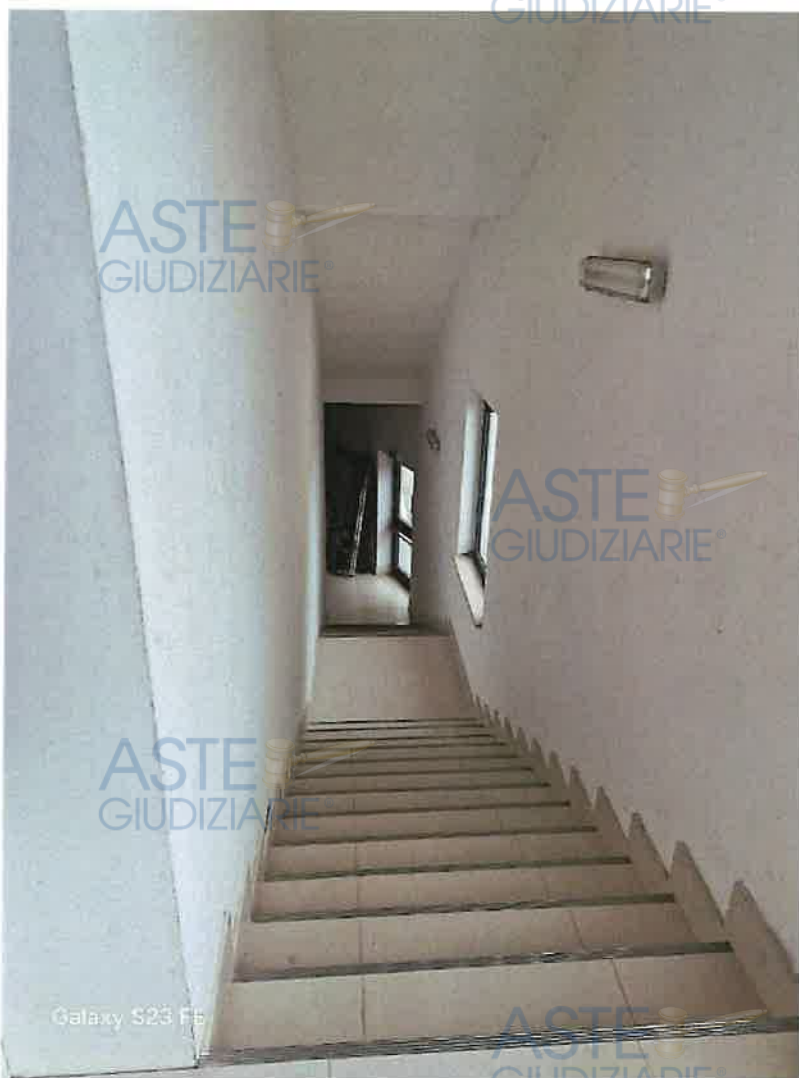
### 3.5.2. INTERNI SECONDO E ULTIMO PIANO

Alla data del sopralluogo l'immobile risulta adibito a sala esposizione di una attività commerciale al piano 1 e privo di partizioni interne e arredamento al piano secondo/sottotetto. Il piano secondo appare dunque un mero deposito, fra le altre cose abbandonato e inutilizzato.

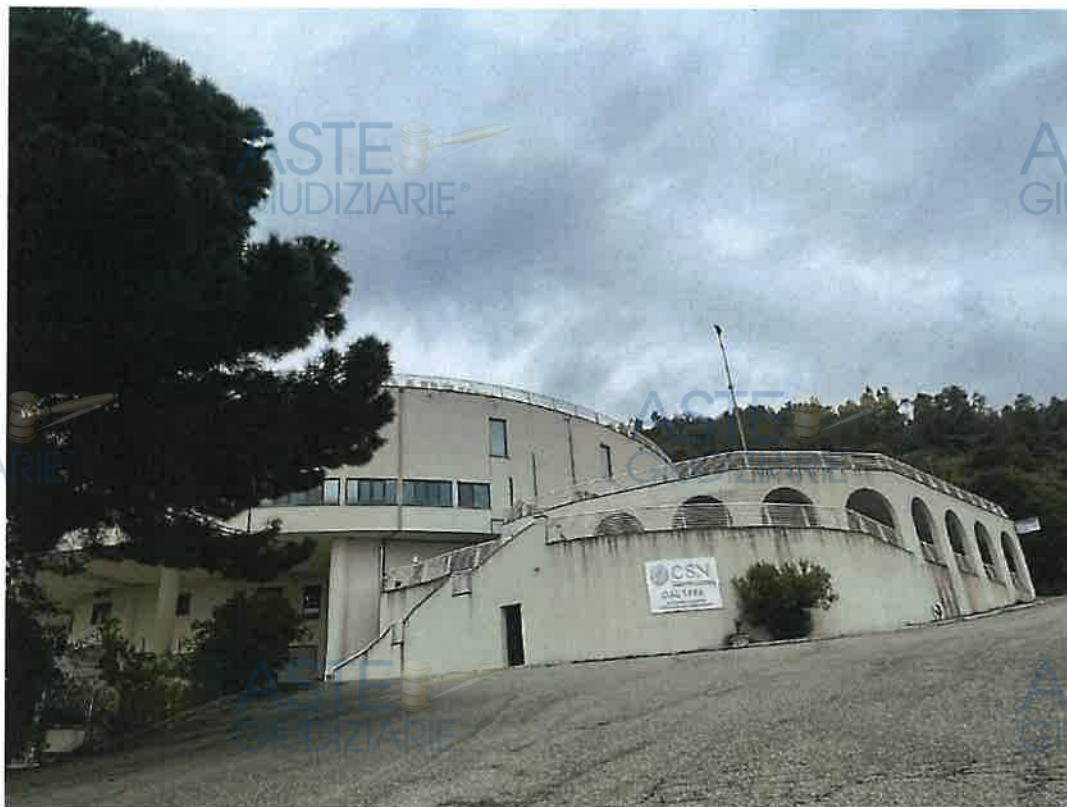
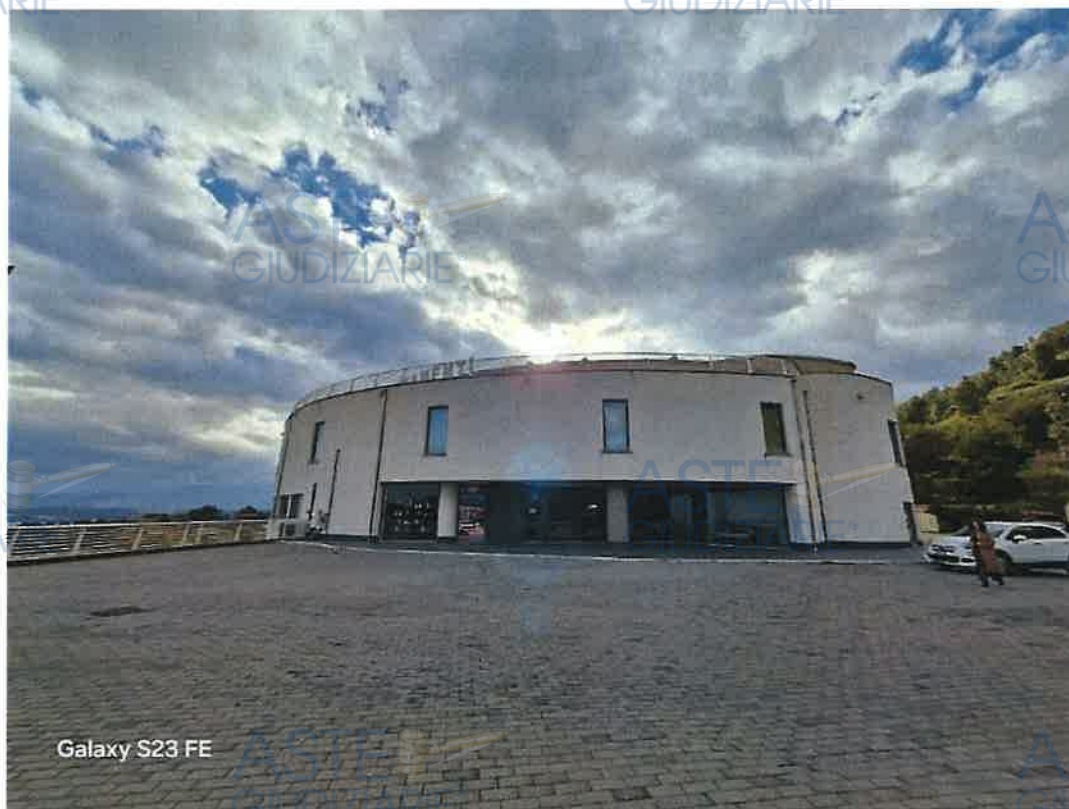
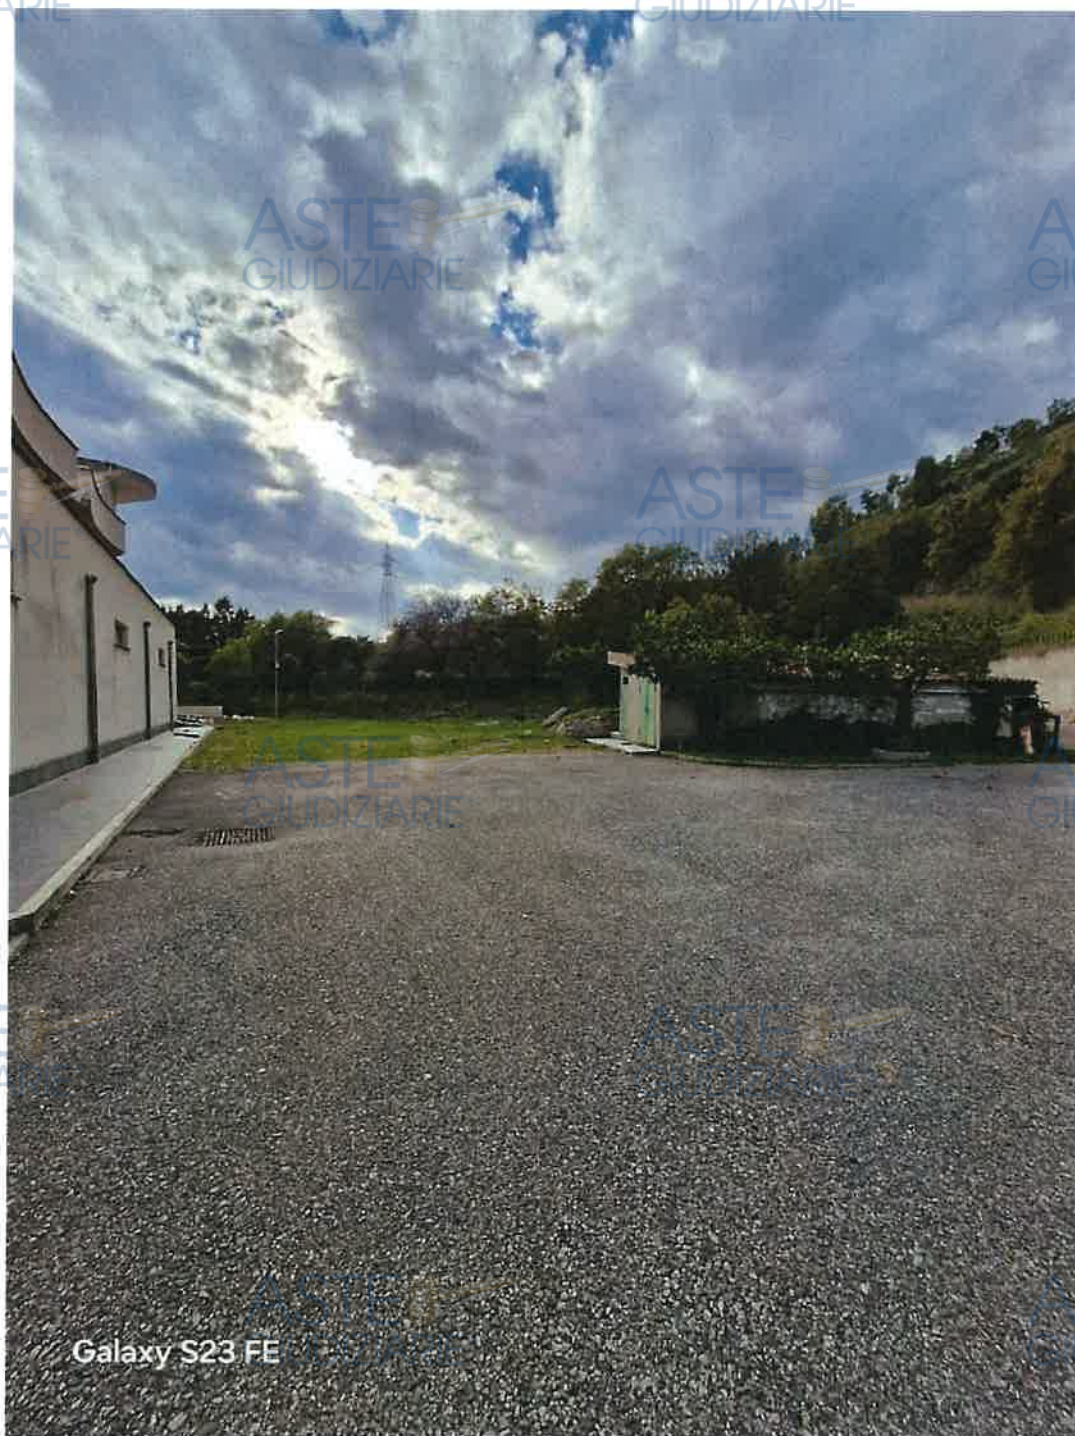
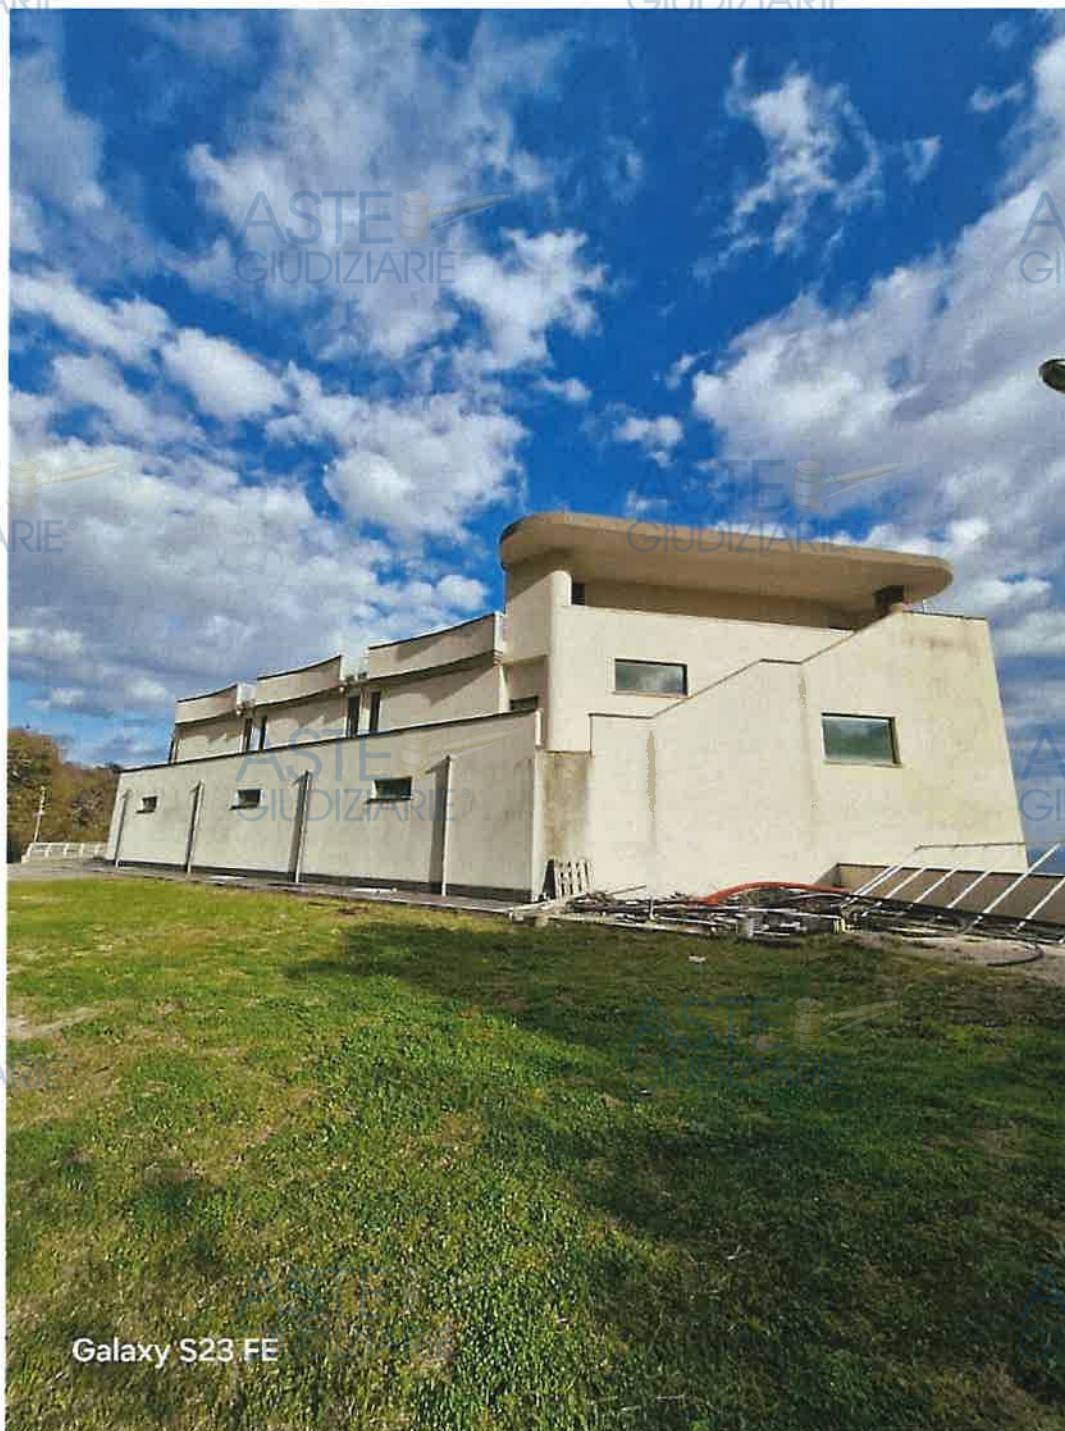
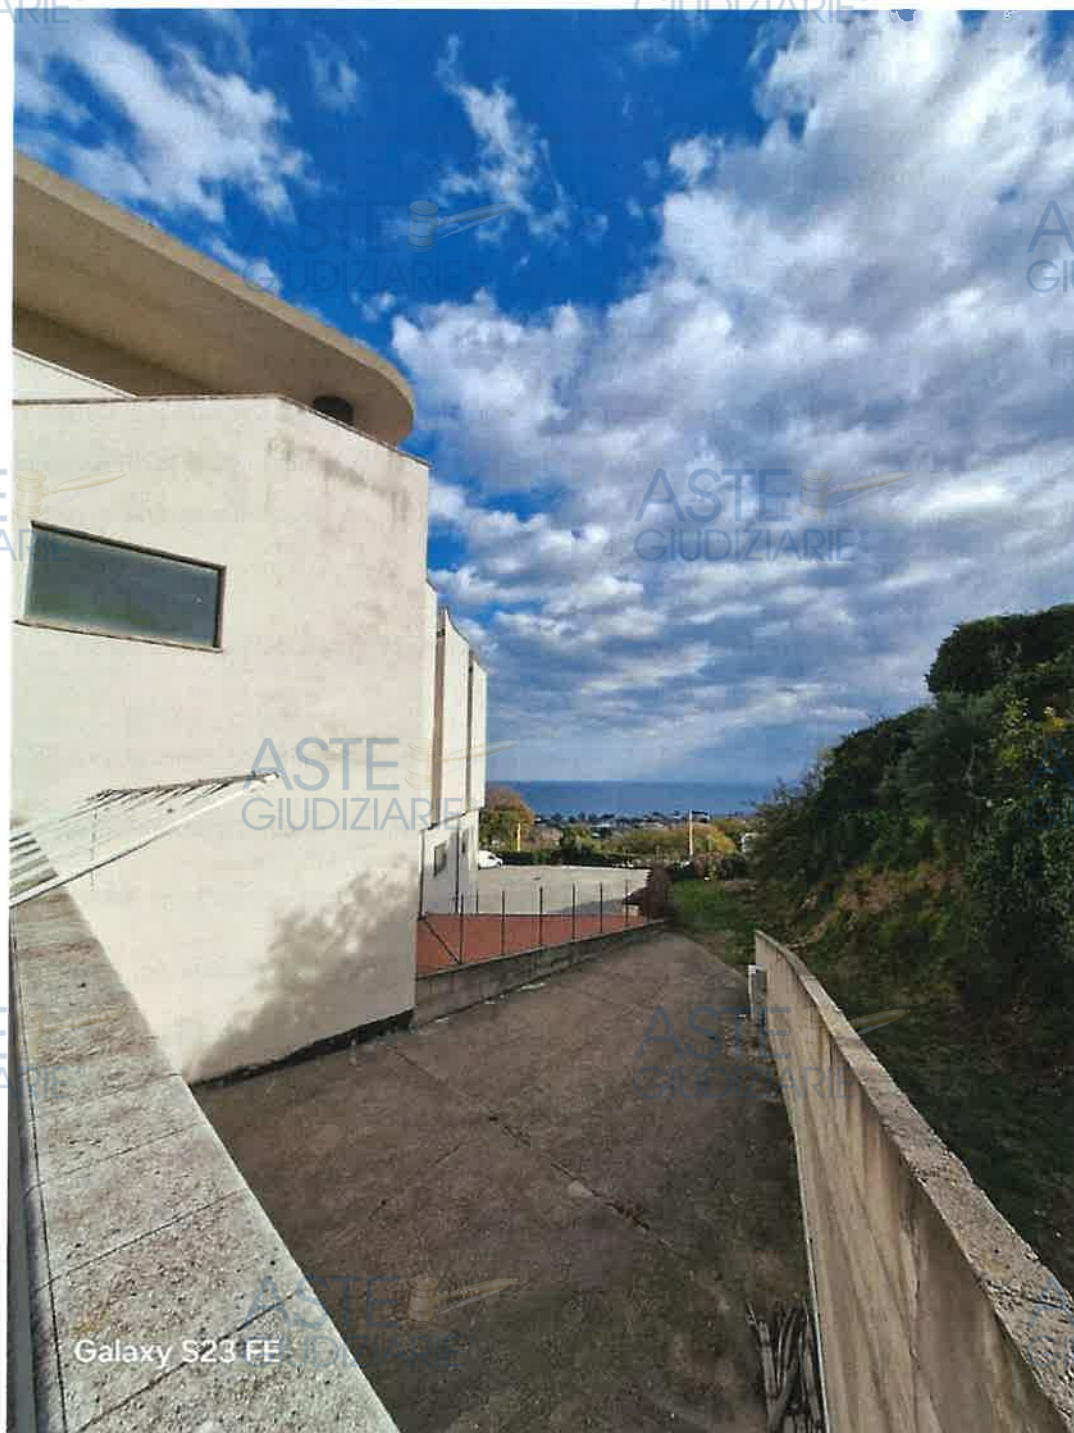
3.5.3. PROSPETTI ESTERNI

Le finiture del fabbricato sono del tipo civile ordinario: i prospetti sono intonacati e tinteggiati. L'edificio è adibito ad uso commerciale ed è servito da un corpo scala non dotato di un impianto di ascensore. L'accesso al manufatto avviene dalla corte comune.
