OGGETTO: Procedura Esecutiva Immobiliare n° 56/2024 R.G. Tribunale di Catanzaro.

RELAZIONE TECNICA

La procedura esecutiva n. 56/2024 tratta di un immobile sito in contrada Ruggero di Sellia Marina, Comune dal territorio molto vasto, sito nella parte Est della Provincia di Catanzaro, che affaccia sul Mar Ionio. Sellia Marina è un rinomato centro balneare, insignito già da qualche anno del prestigioso riconoscimento di Bandiera Blu, per la trasparenza e pulizia del mare, nonché per i servizi connessi. Una bella cornice di macchia mediterranea e pini, con alle spalle i paesaggi montani della Sila Piccola Catanzarese.

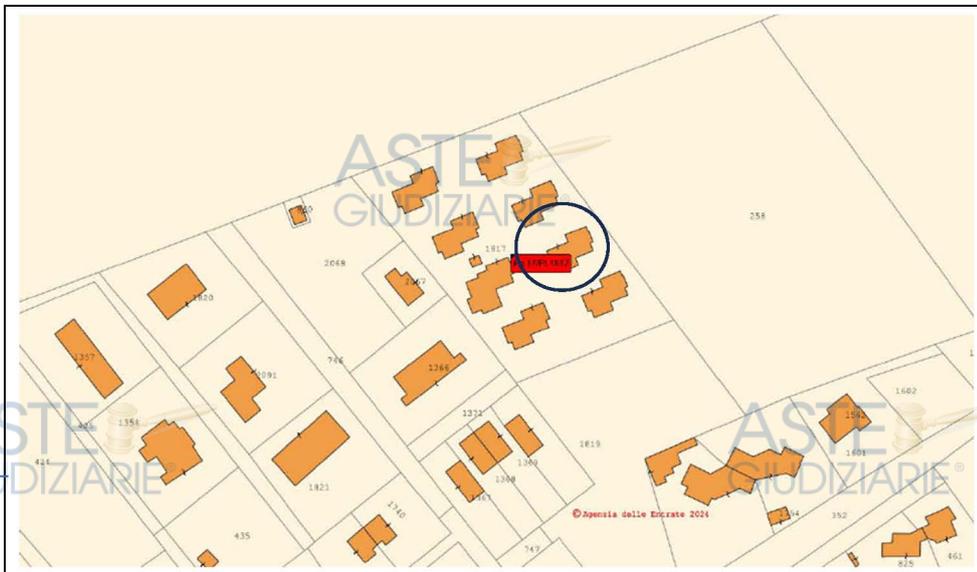
Il bene è ubicato nella zona marina del comune, precisamente nella frazione denominata Ruggero, e dista poco più di un Km dalla spiaggia. Detto immobile è censito all' Agenzia delle Entrate, sezione Territorio, ex N.C.E.U. e già Catasto, al Foglio di Mappa n° 17 del

Nella figura sopra riportata, è identificato catastalmente l'immobile appena descritto.

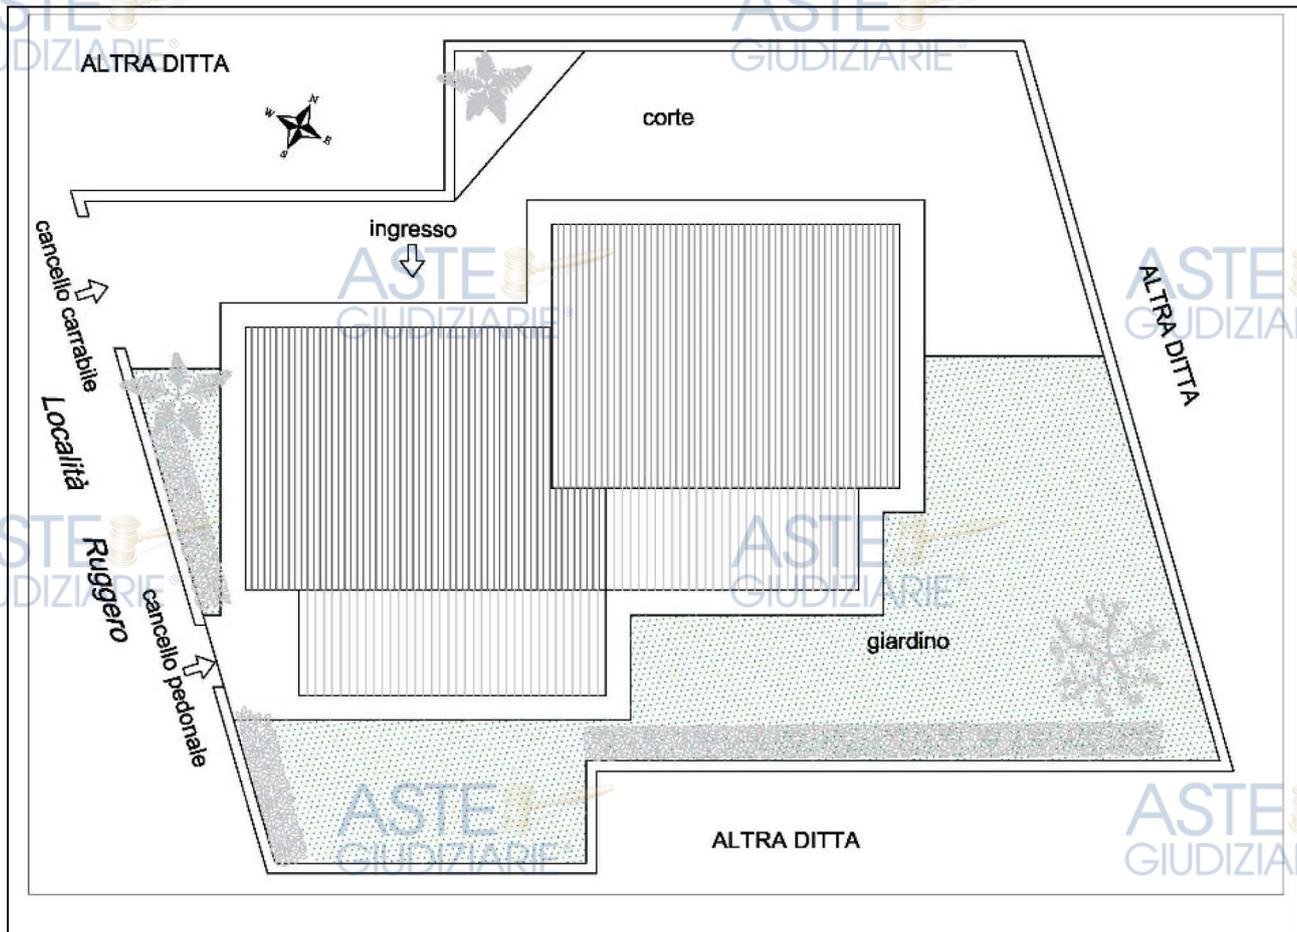
Detto immobile, è posto centralmente rispetto al lotto di appartenenza ed è, infatti, circondato per l'intero da una corte ad uso esclusivo che confina su due lati - nord e sud - con altre proprietà dello stesso complesso, ad con la strada di accesso ricavata centralmente all'intero del lotto su cui è sorto l'intero complesso e dalla quale si accede alla via pubblica, la cui toponomastica viene identificata in "Via delle Serre", mentre ad est confina con un'altra proprietà, attualmente adibita a terreno agricolo.

La strada appena citata, centrale al lotto, pur non essendo recintata, è intestata a tutti i proprietari del complesso, difatti è accatastata al Sub 1 come bene comune non censibile.

La corte pertinenziale, dell'immobile oggetto di pignoramento, è delimitata da un muretto realizzato con blocchi in cemento, alto circa un metro; si presenta per metà, quella posta a nord, pavimentata con delle piastrelle ceramiche da esterno; questa porzione viene utilizzata come parcheggio; mentre l'area di corte a sud è stata lasciata a verde; questo lato si presenta infatti come giardino, ben curato, e sui cui fronti, sud ed ovest, è stata piantata una siepe come schermatura.

L'accesso al lotto è possibile direttamente da una traversa di Via Delle Serre, attraverso due cancelli metallici di cui uno carrabile del tipo scorrevole e l'altro pedonale con un'unica anta battente; il primo apre sulla parte pavimentata posta a nord ed utilizzata come parcheggio, mentre il secondo apre sul marciapiede dell'abitazione.

L'ingresso all'edificio è stato realizzato sul prospetto nord. Per una migliore comprensione di quanto appena relazionato si rimanda alla planimetria generale riportata all'immagine di cui sopra.

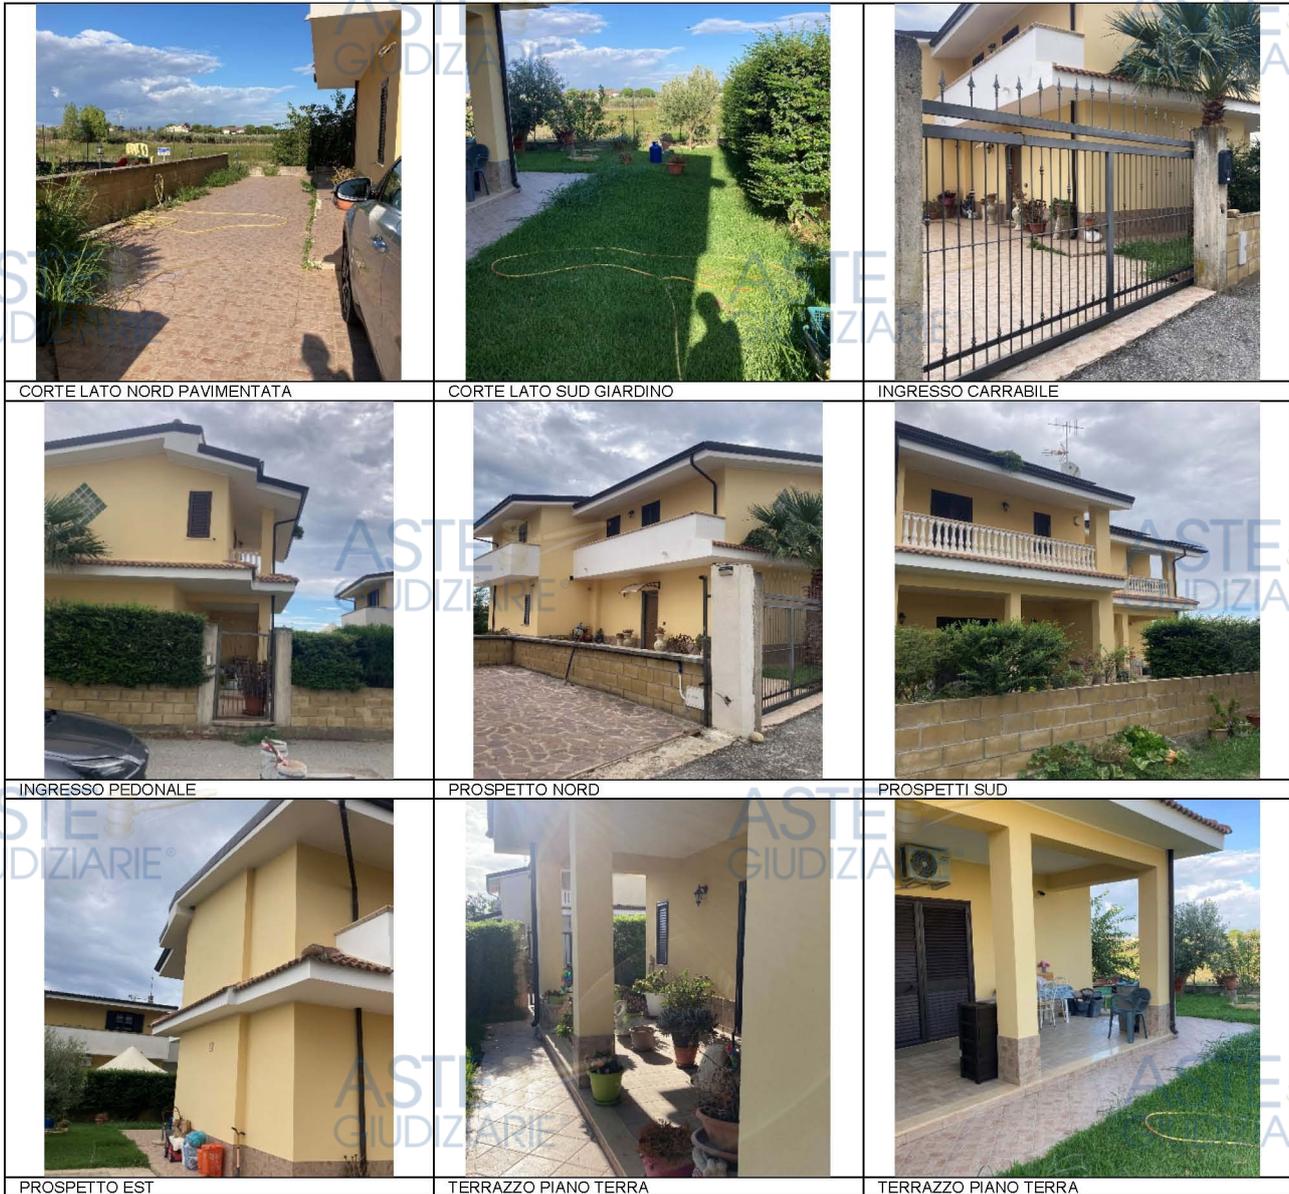
Tutti i prospetti sono caratterizzati dall'aggetto del solaio di copertura e del solaio di interpiano; in particolare quest'ultimo si presenta sottoforma di pensilina e di balconi. Il prospetto posto a ovest affaccia sulla traversa di Via delle Serre per cui è quello maggiormente visibile dalla strada e non presenta particolari in rilievo se non gli aggetti di cui sopra; il prospetto nord e quello sud sono architettonicamente più movimentati dal gioco di volumi dato dalla presenza sia delle terrazze e balconi, sia dalla superficie sfalsata dell'immobile che in pianta riprende la forma di una "Z". Nello specifico sul prospetto nord vi sono due balconi, la cui copertura è data dall'aggetto del tetto; mentre a sud, al piano terra insistono due terrazze il cui solaio di copertura corrisponde ai balconi del piano superiore; anche quest'ultimi sono coperti dall'aggetto del tetto.

La finitura esterna dei prospetti non presenta particolari in rilievo, infatti gli stessi sono stati semplicemente tinteggiati di un colore dalla tonalità oca, differendo dai balconi, dagli aggetti della pensilina e del tetto che sono stati tinteggiati con un colore più chiaro per essere messi in risalto. Su

Gli infissi esterni sono in pvc tinta noce scuro; esternamente, la protezione è garantita da persiane realizzate in alluminio, dello stesso colore degli infissi e le cui alette sono orientabili.

A seguire della documentazione fotografica a supporto della descrizione di cui sopra.

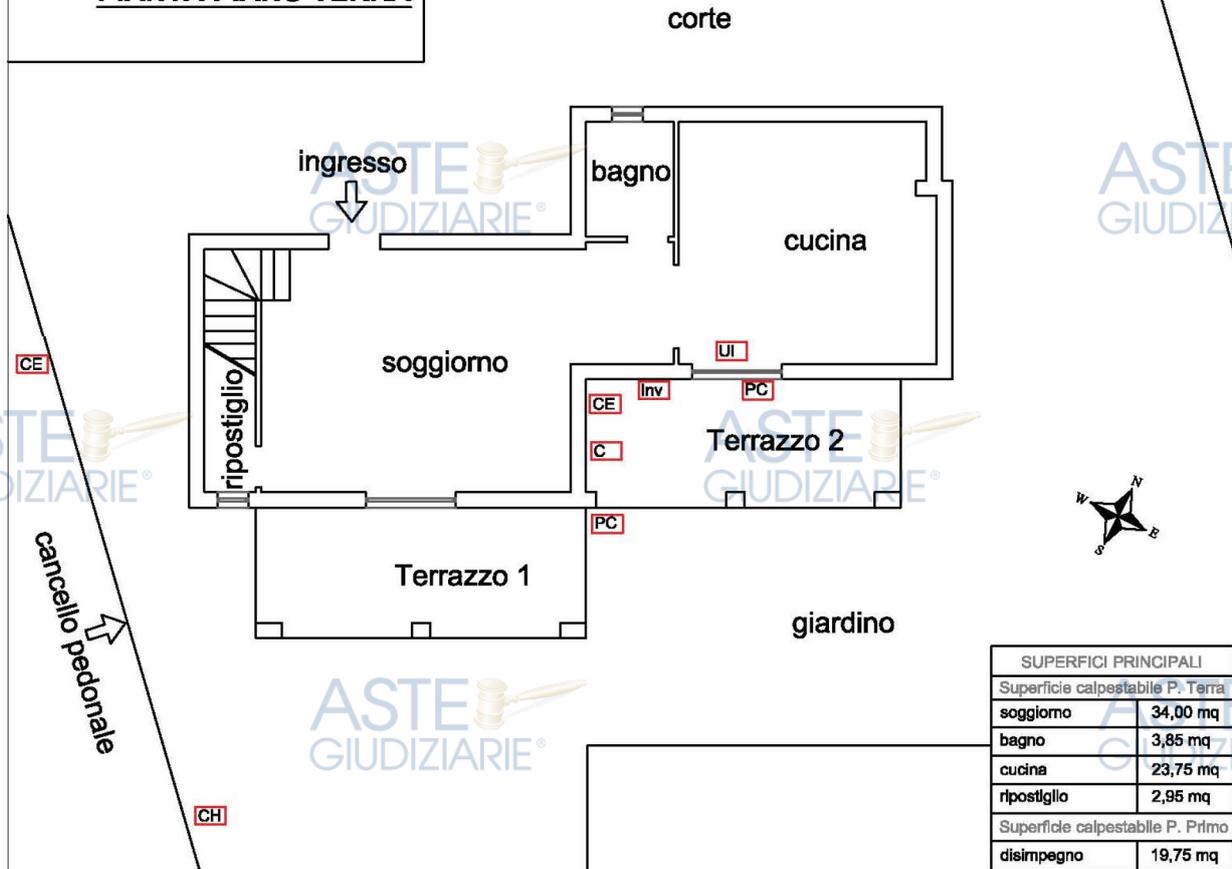
PIANTA PIANO TERRA

A livello planimetrico, nonostante, come già accennato, l'immobile abbia la forma assimilabile ad una "Z", si presenta geometricamente regolare con struttura intelaiata, realizzata in cemento armato gettato in opera ed ha le tamponature in laterizi forati, mentre la copertura è del tipo a falde inclinate, con soletta in cemento armato sulla quale sono state posate delle tegole, allo stesso è possibile accedere attraverso una finestra del tipo a tetto, posizionata sul soffitto del "balcone 4" del piano primo.

A seguire è rappresentata la pianta dello stato di fatto del piano terra e del piano primo.

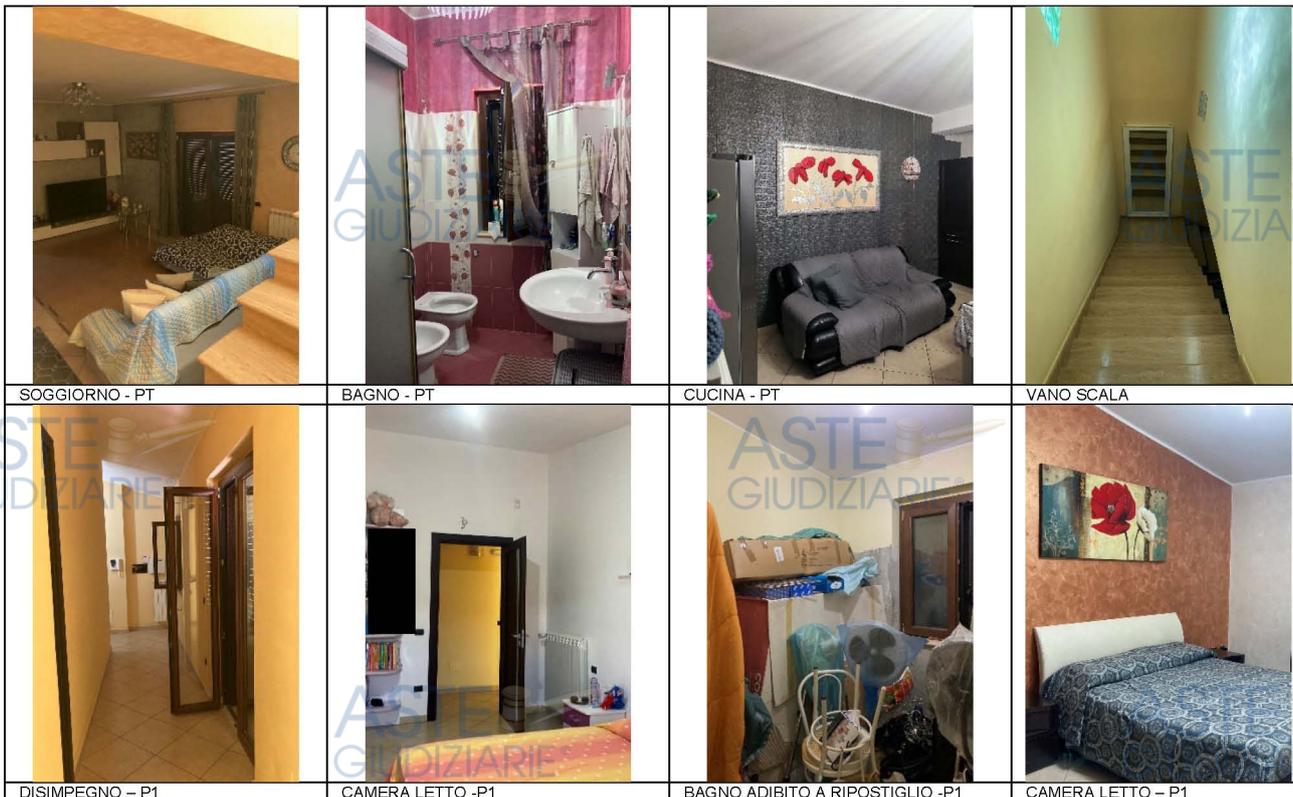
La distribuzione interna vede al piano terra la zona giorno mentre al piano primo la zona notte. L'ingresso all'appartamento è al piano terra, posto sul prospetto nord, ed apre sul soggiorno; proseguendo verso est ci sono il bagno e la cucina; subito ad ovest rispetto l'ingresso, c'è il vano scala, il cui sottoscala è stato adibito a ripostiglio. Dalla scala si giunge al piano primo che si apre con un lungo corridoio che serve a seguire una camera da letto, un vano che doveva essere adibito a bagno ma è attualmente dedicato a ripostiglio, e altre due camere da letto. L'altezza degli ambienti per il solo piano primo è variabile, maggiore al centro e più bassa nei lati prospicienti il nord ed il sud. Gli ambienti appena descritti sono arredati con mobili del tutto ordinario e si avvicinano ad uno stile moderno, così come le finiture, quali pavimentazione e rivestimenti; sia nella cucina che nel bagno il rivestimento dà carattere agli ambienti, per via della texture nella cucina e della tonalità accesa nel bagno. La tinteggiatura è basica nel vano scala, nel disimpegno al piano primo e su tutti i soffitti; il resto delle pareti degli altri ambienti è un po' più lavorato riprendendo a grandi linee l'effetto visivo dello stucco veneziano che alterna tra tonalità tenui e tonalità più vivaci.

Tutti i locali si caratterizzano da un discreto stato manutentivo, di fatto il bene è abitabile e non necessita di una ristrutturazione; solo il bagno posto al piano primo è incompleto, mancando il rivestimento ceramico ed i pezzi igienico-sanitari.

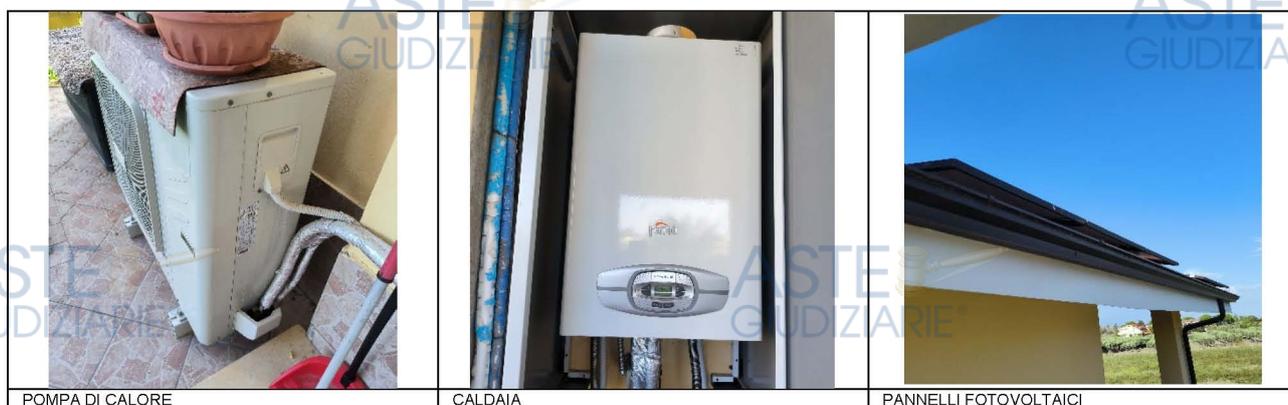
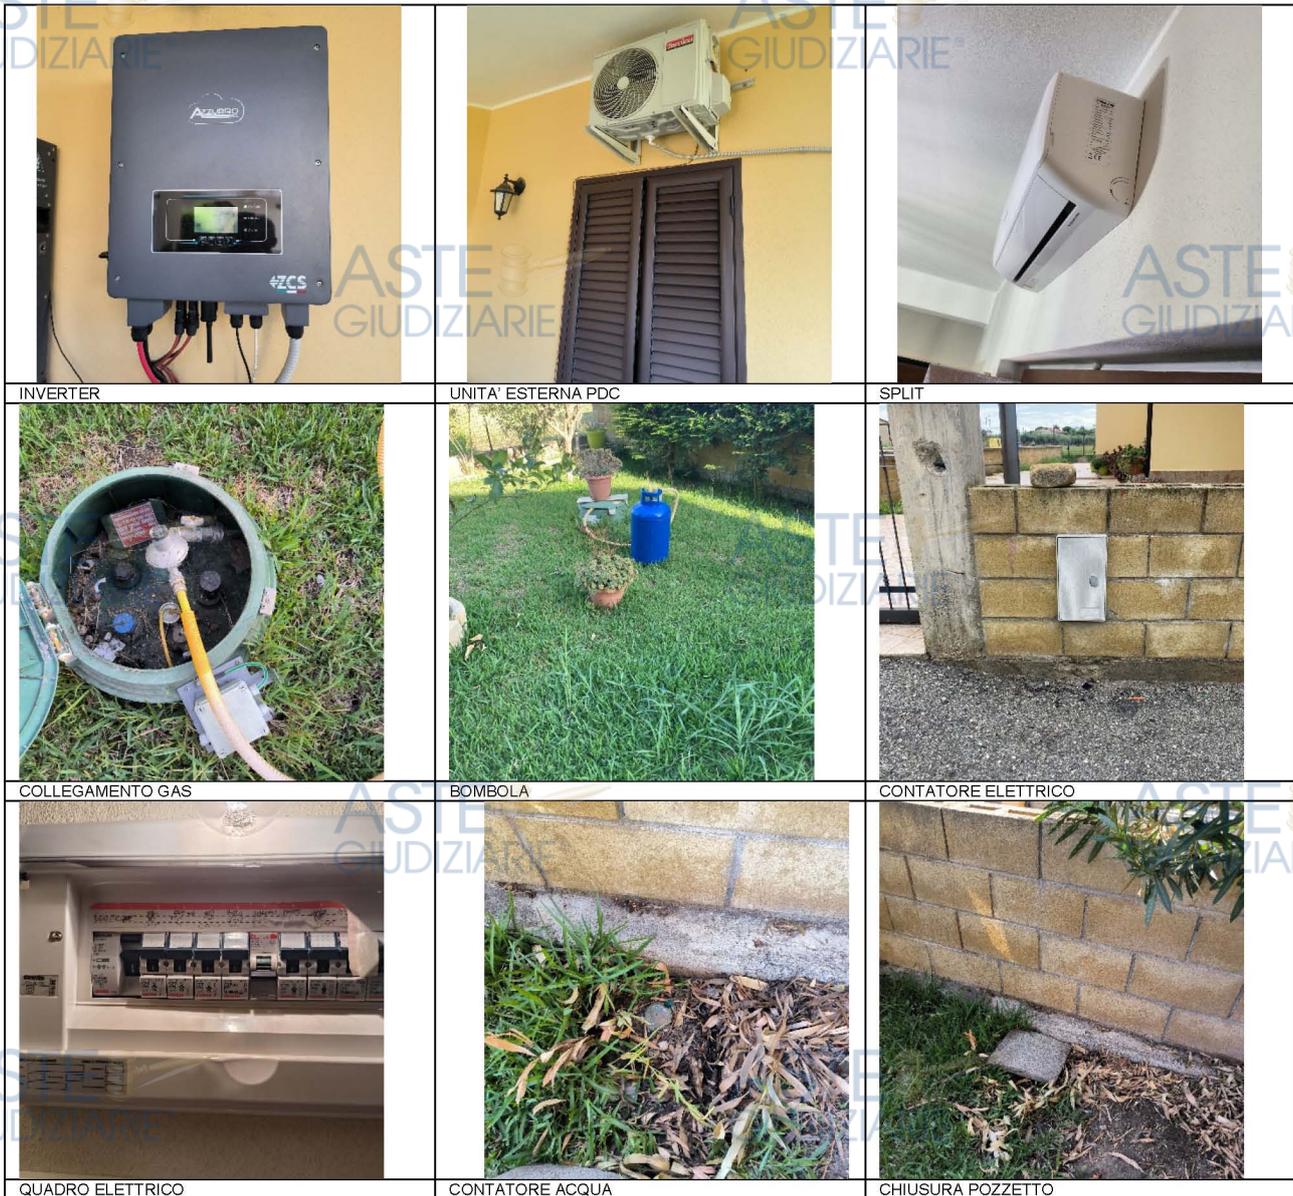
L'immobile oggetto di perizia, è dotato di tutti gli impianti tradizionali di una comune civile abitazione, nonché di soluzioni impiantistiche atte a garantire maggiormente l'efficienza energetica quali il sistema ibrido e quello fotovoltaico. Gli stessi, per quanto dichiarato dall'esecutato in sede di sopralluogo, sono muniti di certificazione. Vi è anche l'impianto videocitofonico e di allarme ma al momento sono entrambe in disuso. Da quanto accertato, tutte le utenze sono attive e funzionanti. L'appartamento è dotato di un impianto a sistema ibrido che si compone di una caldaia a condensazione alimentata a gas e di una pompa di calore alimentata elettricamente – entrambe installate sul retro dell'abitazione, a sud - che permettono il riscaldamento e la produzione di acqua calda sanitaria, ma non il raffrescamento; in base alle condizioni esterne e al fabbisogno energetico del momento il sistema attiva il generatore più conveniente (*caldaia, pompa di calore o entrambe*);

il calore è irradiato nei vari ambienti attraverso i termosifoni. Detto impianto è abbinato a quello del fotovoltaico per la produzione di energia elettrica che sfrutta l'energia rinnovabile solare; di fatto sulla copertura sono stati installati i pannelli fotovoltaici che producono corrente continua, trasformata in corrente alternata dall'inverter posizionato sul prospetto posto a sud, piano terra; la corrente trasformata viene poi utilizzata nelle reti di distribuzione. Il raffrescamento è garantito solo nella cucina da un'ulteriore pompa di calore composta da unità esterna, posta sempre sul prospetto sud, e da una singola unità interna del tipo split. Non essendo presente la linea Gas/Metano, non vi è contatore per detta utenza, risulta installato un serbatoio di GPL interrato nel giardino, ma al momento non è utilizzato, difatti, durante il sopralluogo ho potuto appurare che l'alimentazione al gas era effettuata attraverso una singola bombola, posizionata a vista nel giardino, sopra il serbatoio e collegata alla tubazione originariamente predisposta dal serbatoio. Il contatore dell'energia elettrica si trova in un apposito box in materiale plastico installato in una nicchia ricavata nel muro perimetrale, sulla fascia che dà sulla strada pubblica, ed è ispezionabile dall'esterno della corte; in fase di sopralluogo non è stato possibile visionarlo perché lo sportello del box era chiuso a chiave e la stessa non ci è stata fornita dall'esecutato. Il quadro elettrico generale è posizionato nel vano sottoscala, lo stesso è correttamente costituito da varie linee comandate da diversi interruttori magnetotermici (*Forza Motrice – K – Autoclave – Caldaia – Linea 1P ecc*); da questo è alimentato il quadro elettrico del Piano Primo, posto nel corridoio del piano e, se pur di dimensioni inferiori, ha caratteristiche simili a quello generale.

L'immobile, essendo stato dotato di impianto fotovoltaico, ha il sistema cd "dello scambio sul posto", difatti, nel terrazzo del piano terra posto a sud, dov'è posizionata la pompa di calore ibrida, vi è anche il contatore bidirezionale dell'energia elettrica, dal quale è possibile accingere in caso di necessità e con il quale viene valorizzata l'energia prodotta ed immessa in rete in quanto non autoconsumata. L'impianto fotovoltaico è anche provvisto di batterie di accumulo, che consentono di accumulare l'energia prodotta dai pannelli, consumandola nelle ore del giorno -quelle notturne- in cui non vi è produzione. Le stesse sono posizionate in prossimità dell'inverter, dove ci sono anche i vari quadri elettrici dedicati uno al fotovoltaico, uno alla produzione dell'acqua calda e l'altro al riscaldamento. Per detto sistema è stata quindi presentata ed approvata la pratica al GSE (*Gestore dei Servizi Energetici*) ed in fase di sopralluogo ho verificato l'esistenza delle certificazioni, del libretto d'impianto (*in conformità a quanto sancito dal DM 10/02/2014*) e di alcuni rapporti di controllo, l'ultimo dei quali effettuato nel Marzo del 2023.

Il contatore dell'acqua si trova in un pozzetto che accosta il muro perimetrale -lato ovest- dalla parte interna, nel giardino, coperto da una piastra di calcestruzzo. A seguire riporto la documentazione fotografica a corredo della descrizione e si rimanda alla pianta dello stato di fatto di cui alle pagine precedenti su cui sono indicate le posizioni dei vari componenti impiantistici.

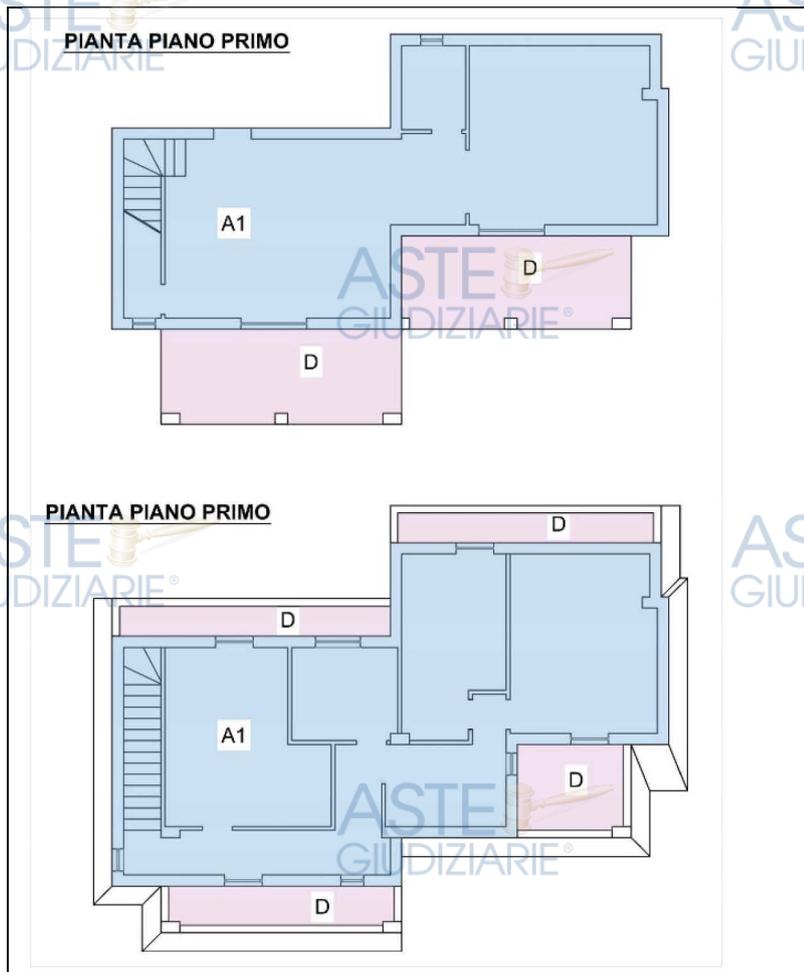
La superficie commerciale determinata secondo le indicazioni di cui alla tabella sopra riportata, è pari a circa mq 190,00. Il dato è stato ricavato secondo lo schema grafico che propongo di seguito:

Dalla lettura dello stesso è evincibile che:

- le aree indicate come “A” sono considerate al 100% della loro superficie (*superficie lorda dei vani (o locali) aventi funzione principale nella specifica categoria e vani (o locali) accessori a diretto servizio dei principali se non appartenenti alle categorie C1 e C6*);
- balcone e terrazzi sono determinati secondo quanto dettato dalla lettera “D”, (*Balconi, terrazzi e simili comunicanti con i vani o locali di cui al precedente ambiente di tipo A anche attraverso scale; per detta superficie fino a 25 mq è stato applicato un coefficiente pari al 30%, per quella eccedente i 25 mq è stato applicato un coefficiente pari al 10%*).

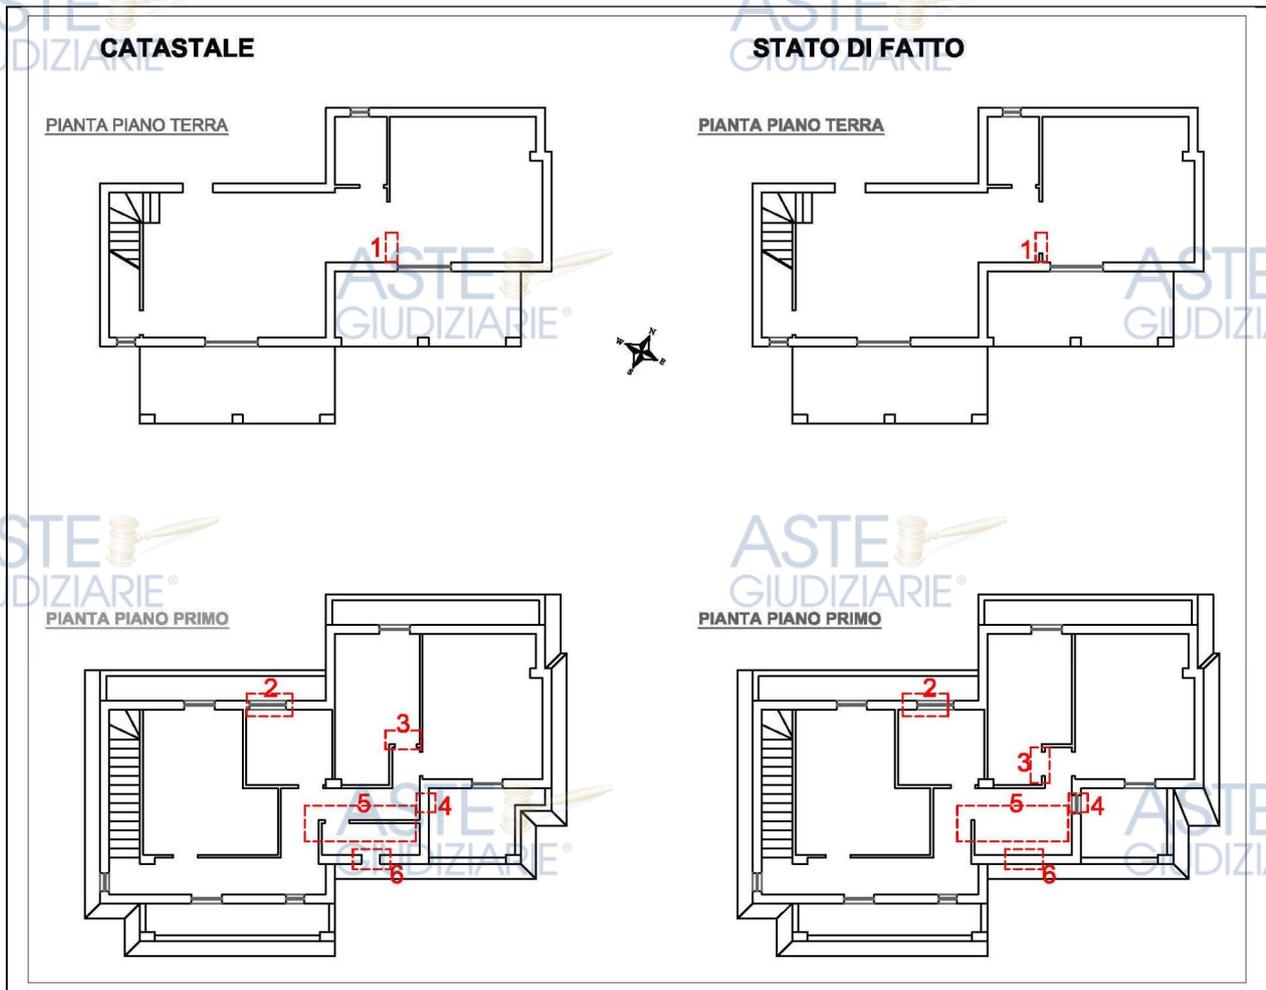
In merito alla regolarità urbanistica ed edilizia del bene, in sede di sopralluogo, avvenuto in data 18/09/2024, il sottoscritto ha riscontrato delle difformità non sostanziali tra la planimetria catastale, identificata così come nell'istanza di pignoramento, e lo stato dei luoghi, potendo anche estrapolare copia degli elaborati grafici della Concessione Edilizia, perché forniti dal [REDACTED].

Nell'immagine di cui sopra, è rappresentato il confronto tra la pianta dello stato di fatto e quella catastale; inoltre, vengono evidenziate le difformità così come descritte a seguire:

- Identificata come "1", è la difformità di tipo distributivo che vede allo stato di fatto la realizzazione di un tramezzo non presente sul catastale;
- Identificata come "2", è la difformità di tipo prospettica che vede la finestra allo stato di fatto leggermente traslata rispetto al catastale;
- Identificata come "3", è la difformità di tipo distributivo che evidenzia l'apertura della porta allo stato di fatto su un tramezzo diverso rispetto al catastale;
- Identificata come "4", è la difformità di tipo prospettico che evidenzia l'apertura di una finestra che non è presente sul catastale;
- Identificata come "5", è la difformità di tipo distributivo in cui il tramezzo presente nel catastale non è presente allo stato di fatto;
- Identificata come "6", è la difformità di tipo prospettico che vede la finestra presente sul catastale ma non allo stato di fatto.

Si può quindi affermare che, per quanto fin qui relazionato, le difformità catastali coincidano con quelle urbanistiche.
