TRIBUNALE CIVILE DI CATANZARO

Procedura esecutiva n. 6/2025 R.G.E.

ELABORATO PERITALE

Tecnico incaricato: Dott. Ing. Salvatore TUCCI

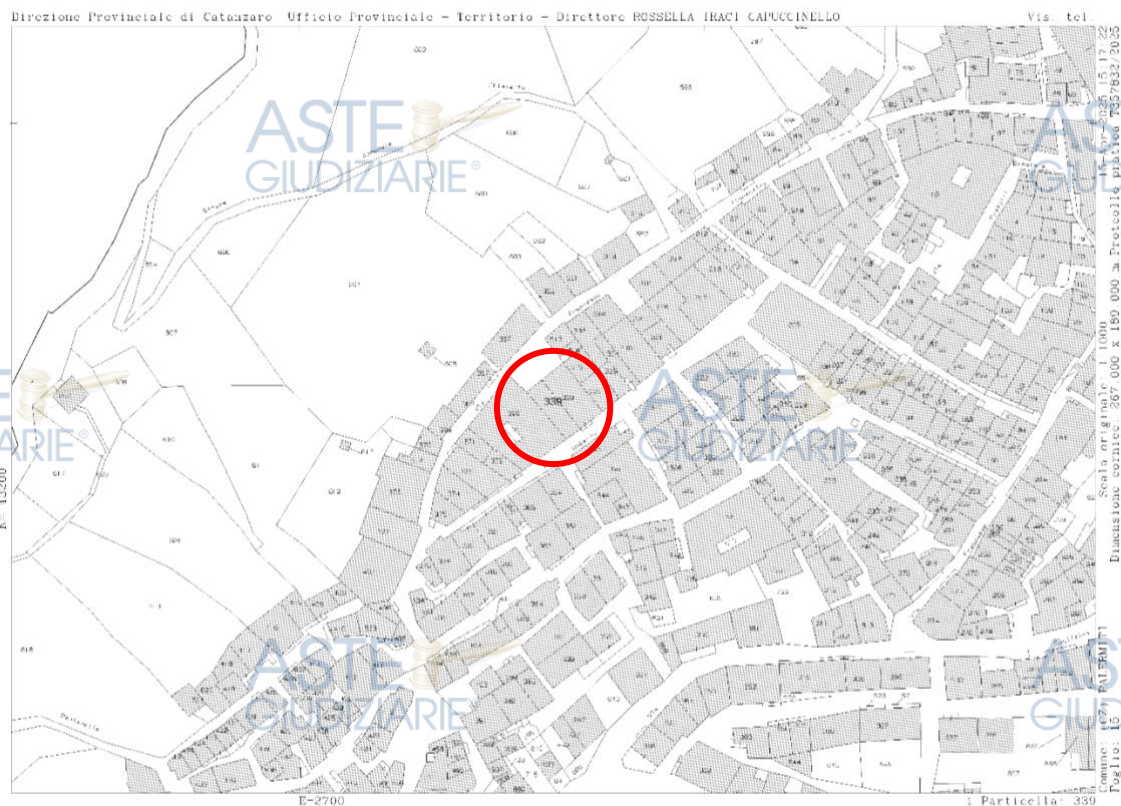
Immagine 4 – Estratto di mappa catastale N.C.E.U. Comune di Palermiti Foglio 15

Da un punto di vista catastale, nella seguente immagine 4 è riportata l'individuazione del bene oggetto della presente trattazione sull'estratto cartografico del foglio di mappa

n. 15 del N.C.E.U. - Nuovo Catasto Edilizio Urbano - Comune di Palermiti presente nella banca dati dell' Agenzia delle Entrate (cfr. All. 4).
