**TRIBUNALE CIVILE DI CATANZARO**

**Procedura esecutiva n. 6/2025 R.G.E.**

**ELABORATO PERITALE**

**Tecnico incaricato: Dott. Ing. Salvatore TUCCI**

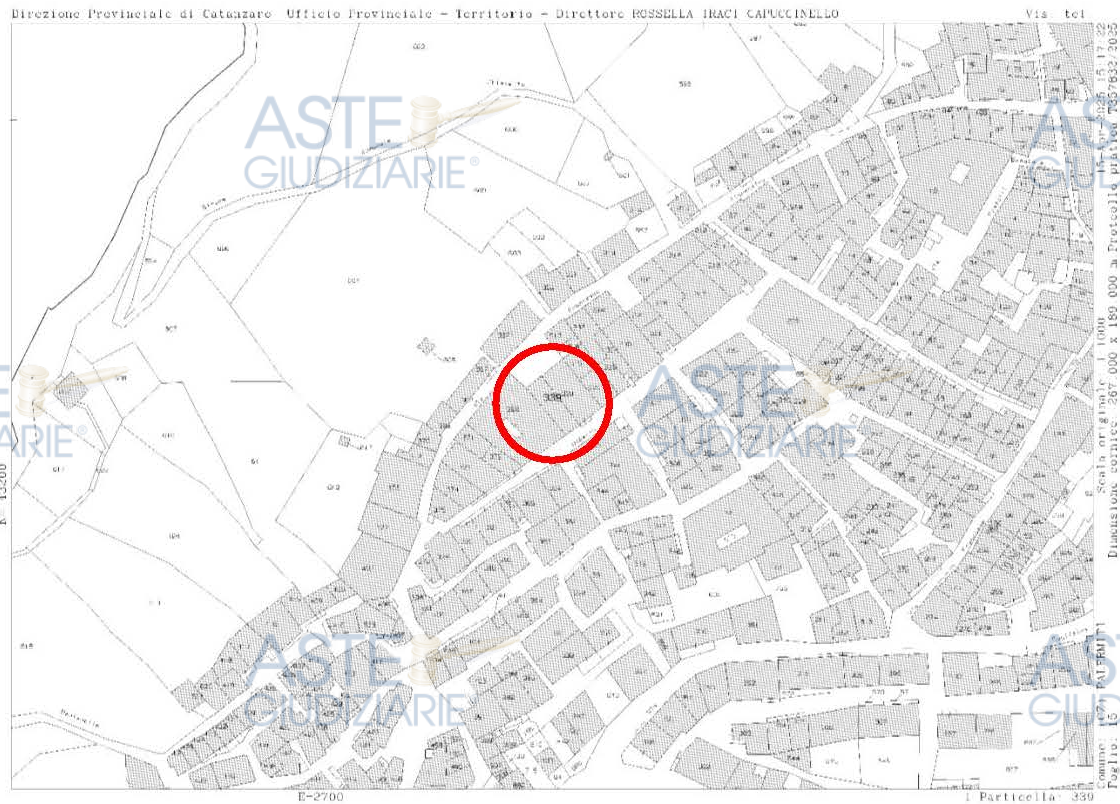
Immagine 4 – Estratto di mappa catastale N.C.E.U. Comune di Palermiti Foglio 15

Da un punto di vista catastale, nella seguente immagine 4 è riportata l'individuazione del bene oggetto della presente trattazione sull'estratto cartografico del foglio di mappa

n. 15 del N.C.E.U. - Nuovo Catasto Edilizio Urbano - Comune di Palermiti presente nella banca dati dell'Agenzia delle Entrate (cfr. All. 4).
