# **TRIBUNALE DI CATANZARO**

### **ESECUZIONE IMMOBILIARE N. 63/2022**

**RELAZIONE DI STIMA PER LA VALUTAZIONE DEL  
COMPENDIO PIGNORATO SULLA BASE DELLE  
RICHIESTE UD.11/09/2025**

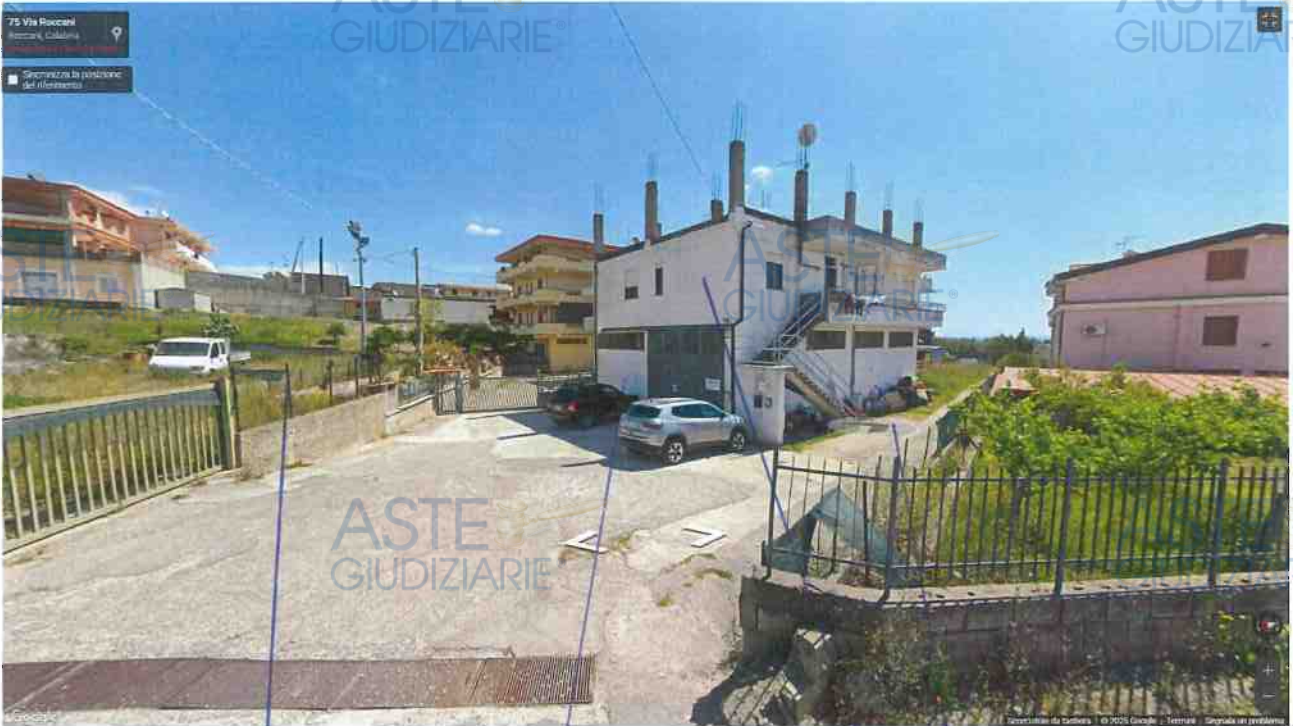
Genus § 24 part. 213

Genus § 24 part. 220

Piano terra sub 2  
Cat. C/2

Piano terra sub 3  
F/3 in corso costruzione

Fabbricati sub 2  
sub 3

Terreno part. 713 Fg 24 mq. 490,00
