OGGETTO: Procedura Esecutiva Immobiliare nº 80/2023 R.G. Tribunale di Catanzaro.

RELAZIONE TECNICA

La procedura esecutiva n. 80/2023 tratta di un immobile sito alla Via Enrico Berlinguer n. 38 di Soveria Simeri, Comune della Provincia di Catanzaro. Il bene, rilevato in fase di sopralluogo, è un appartamento per civile abitazione, posto al piano primo di immobile che costa di tre livelli fuori terra ed uno seminterrato. I tre livelli fuori terra ospitano ciascuno una singola unità immobiliare a piano, il cui ingresso avviene attraverso il vano scala, comune a tutti i subalterni.

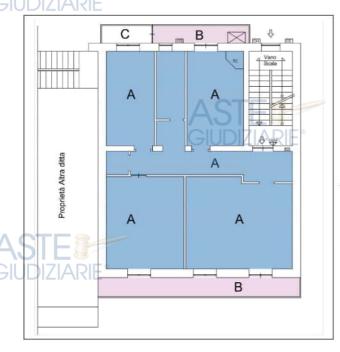
Il dato è stato ricavato secondo lo schema grafico che propongo di seguito:

Dalla lettura dello stesso è evincibile che:

- le aree indicate come "A" sono considerate al 100% della loro superficie (superficie utile netta calpestabile; limitatamente alle abitazioni, le murature (interne/esterne/comuni) sono considerate uguali ad una maggiorazione della superficie utile netta pari al 10%);
- il balcone è stato determinato secondo quanto dettato dalla lettera "B", (per cui considerato tale fino a una profondità di 1.40 metri ed è stato applicato il coefficiente moltiplicatore pari a 0.25);
- l'area indicata con la lettera "C" corrisponde alla veranda;

La superficie commerciale determinata secondo le indicazioni di cui alla tabella sopra riportata, è pari a circa mq 115,00.

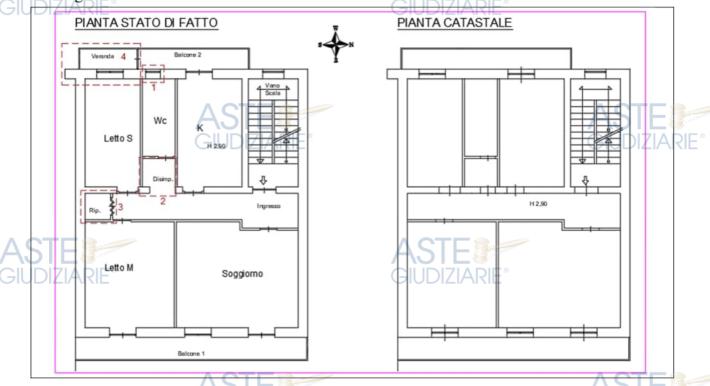
In sede di sopralluogo, avvenuto in data 26/01/2024, il sottoscritto ha riscontrato delle difformità non sostanziali tra la planimetria catastale, identificata così come nell'istanza di pignoramento, e lo stato dei luoghi.

Nell'immagine di cui alla pagina precedente, è rappresentato il confronto tra la pianta dello stato di fatto e quella catastale; inoltre, vengono evidenziate le difformità così come descritte a seguire:

- Identificata come "1", è la difformità di tipo prospettico che vede infatti allo stato di fatto un'apertura di un vano finestra non presente sul catastale;
- Identificata come "2", è la difformità di tipo distributivo secondo cui l'antibagno presente sul catastale, è stato adibito a disimpegno allo stato dei luoghi, demolendo la parete tra antibagno e disimpegno;
- Identificata come "3", è la difformità di tipo distributivo che evidenzia la parte finale del disimpegno che, allo stato di fatto, è adibito a ripostiglio con tanto di realizzazione di tramezzo a delimitazione di detto ambiente, mentre nel catastale non esiste;
- Identificata come "4", è la difformità di tipo prospettico che evidenzia la chiusura parziale del balcone prospiciente la via pubblica, con veranda in alluminio che nel catastale non esiste.

Come descritto al paragrafo precedente, l'immobile, allo stato attuale presenta delle difformità dal punto di vista catastale nonché urbanistiche, che sono comunque tutte sanabili.

La procedura che si consiglia di intraprendere è quella della S.C.I.A. in sanatoria (pratica tecnica ordinaria, a firma di tecnico abilitato), da effettuarsi attraverso il portale SUE e con la quale sanare le difformità distributive interne e quelle prospettiche relative tanto all'apertura del vano finestra del bagno che alla chiusura parziale del balcone con la veranda in alluminio.

I costi per la redazione della pratica edilizia, comprensiva di spese di istruttoria, sanzione ecc, sono stimati in circa € 5.000,00 (*€uro cinquemila/00*).
