## Tribunale di Enna

### PROCEDURA DI ESECUZIONE IMMOBILIARE

#### RELAZIONE DI STIMA

Intero fabbricato in Regalbuto a tre elevazioni fuori terra terra ed un piano seminterrato rispetto alla Via San Giovanni n. 18-18/A (quattro elevazioni fuori terra rispetto al Vicolo Salso n. 1), composto dalle tre seguenti unità immobiliari:

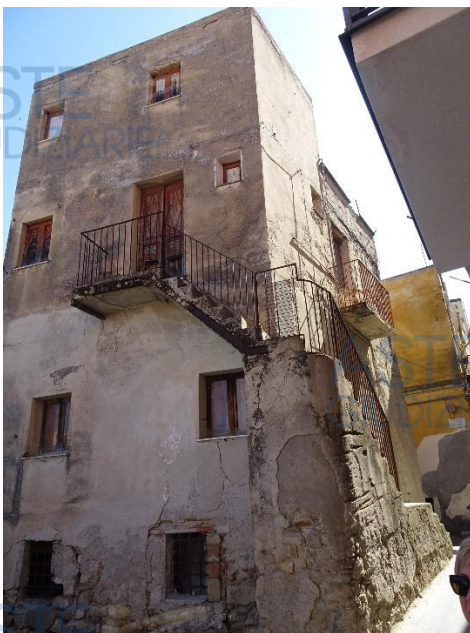
#### FOTO ESTERNO

Lotto unico: al sopralluogo l'immobile era libero, in stato di fatiscenza e di abbandono ed inabitabile.
