TRIBUNALE ORDINARIO DI ENNA

N° 40/2020 R.G.E.

CONSULENZA ESTIMATIVA GIUDIZIARIA

LOTTO DI VENDITA N. 1**FABBRICATO IN CERAMI ALLA VIA ACQUANUOVA N. 19****1. IDENTIFICAZIONE DEI BENI IMMOBILI PIGNORATI****CORPO "A"**

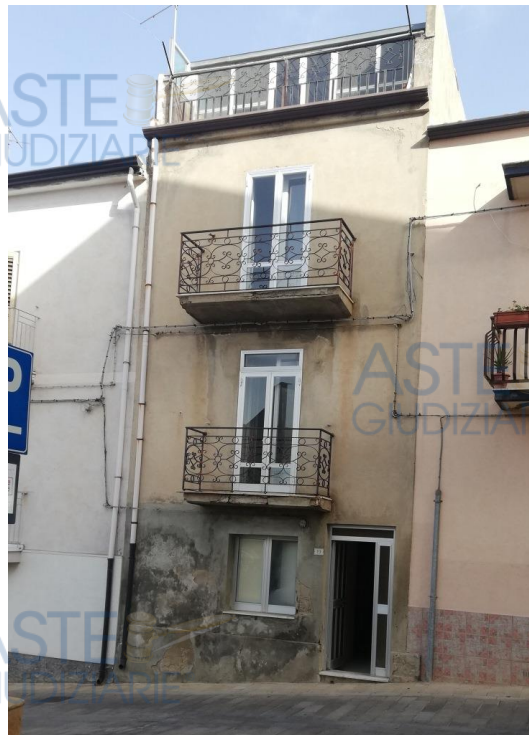
Il cespite in oggetto è una casa unifamiliare di tipo economico disposta su quattro livelli, con un solo lato prospiciente su strada e aggregata in raggruppamento con altri fabbricati all'interno di un isolato urbano.

Fabbricato oggetto di pignoramento

Strutturalmente l'edificio è in muratura di pietrame squadrato e malta cementizia per quanto riguarda la costruzione già esistente e in muratura di blocchi semipieni di cemento vibrocompresso e malta cementizia per la parte successivamente sopraelevata. Gli orizzontamenti, invece, sono costituiti da solai in ferro e tavelloni.

Esternamente le pareti sono intonacate e pitturate ma sono anche piuttosto ammalorate e degradate. I serramenti esterni sono invece costituiti da doppi infissi prevalentemente in alluminio aventi dal lato interno, come chiusura oscurante, degli sportelli.

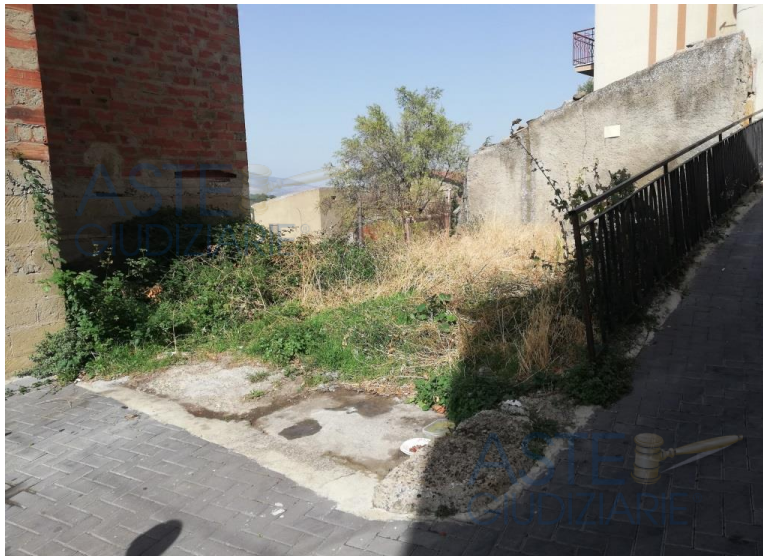
L'immobile, denominato nella presente relazione come corpo "A1", è un terreno incolto ubicato all'interno del centro abitato di Cerami (EN) ed, in particolare, è posto lungo la via Giuseppe Mazzini (traversa di via Acquanuova).

Porzione di terreno oggetto di pignoramento

Il terreno (corpo "A1") è invece difforme sotto il profilo catastale, in quanto dalla visura catastale si desume che sopra il terreno vi sia un fabbricato collabente (ossia degradato e non agibile), mentre in realtà su di esso non insiste nessun tipo di fabbricato.

Tale difformità è facilmente regolarizzabile mediante l'elaborazione di due pratiche catastali (Tipo mappale e Docfa per demolizione totale del fabbricato).
