Proc. N.41/2018 R.G.Esecuzioni Immobiliari
 promosso da [REDACTED]
 c. [REDACTED]
 INTEGRAZIONE CONSULENZA TECNICA D'UFFICIO

TRIBUNALE DI ENNA

INTEGRAZIONE ALLA RELAZIONE DI CONSULENZA TECNICA D'UFFICIO

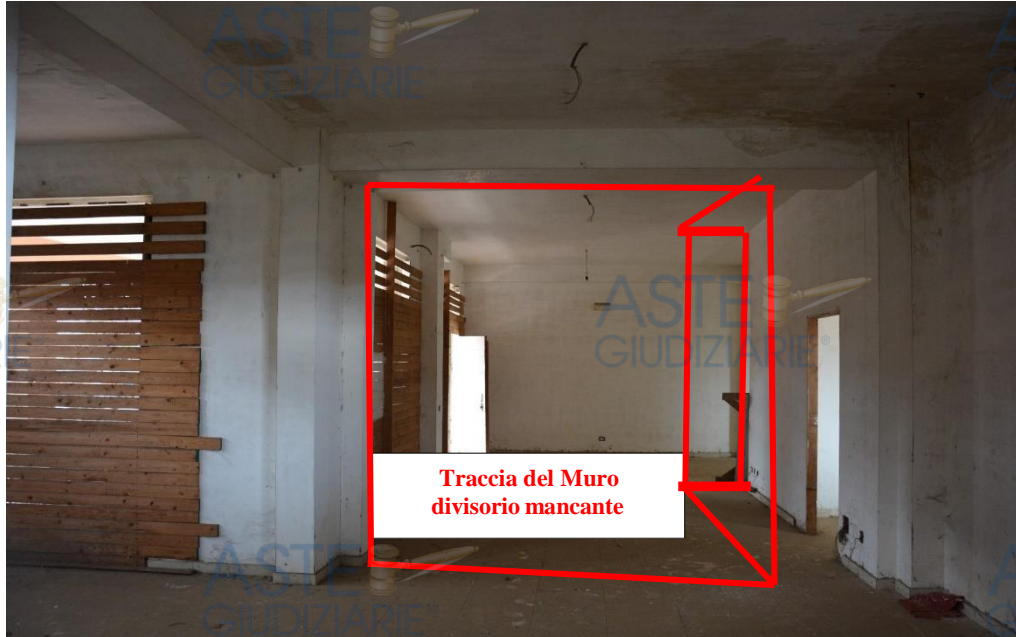
difformità consiste nel fatto che la porzione di muro divisorio rappresentato in planimetria catastale tra l'unità di cui al sub 35 (ex sub 23) e l'unità di cui al sub 24, è assente, come già rilevato nella precedente relazione di consulenza in occasione della trattazione dell'unità immobiliare di cui al sub 24.

Foto 1. Difformità rilevante nel sub 35: mancanza del divisorio col sub 24

Alla luce di quanto riscontrato si ritiene opportuno, oltre che più conveniente, rendere conforme lo stato dei luoghi alle planimetrie catastali, rispettivamente realizzando la porzione di muro divisorio tra il sub 35 ed il sub 24 e inserendo il varco nell'infisso.

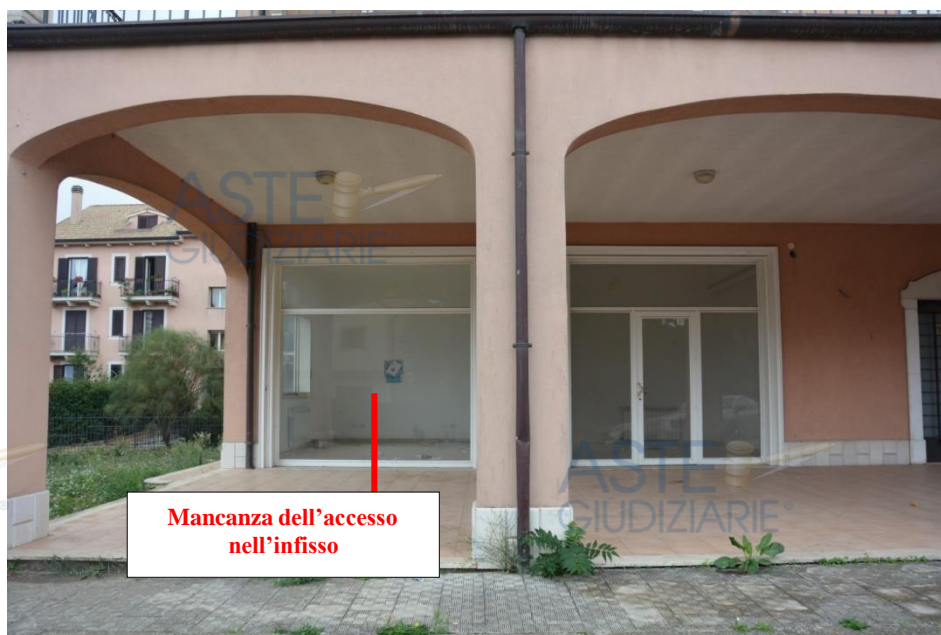
Un'ulteriore difformità rilevata, anche se meno rilevante della precedente, consiste nel fatto che uno dei due infissi lato strada del subalterno 36 presenta, rispetto alla planimetria catastale, una vetrata fissa senza varco, diversamente a quanto rappresentato in planimetria.

Foto 2. Difformità rilevante nel sub 36: mancanza del varco nell'infisso

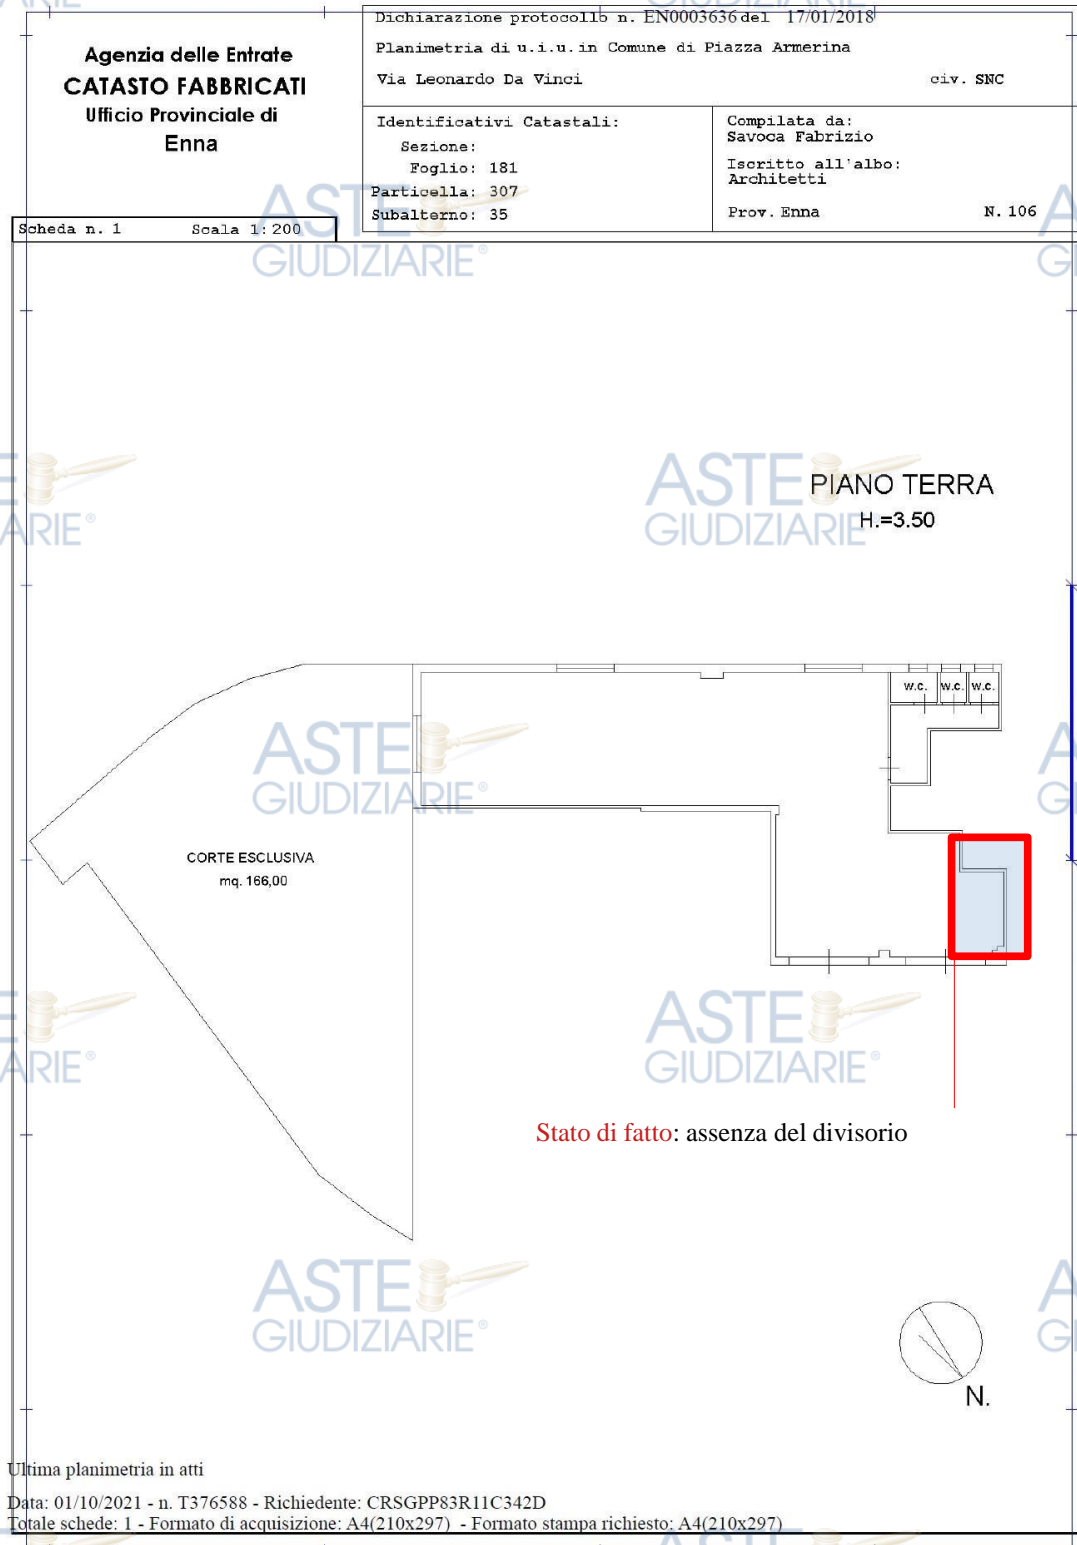
Fig.3. Planimetria catastale: mancanza del divisorio tra il sub 35 e il sub 24

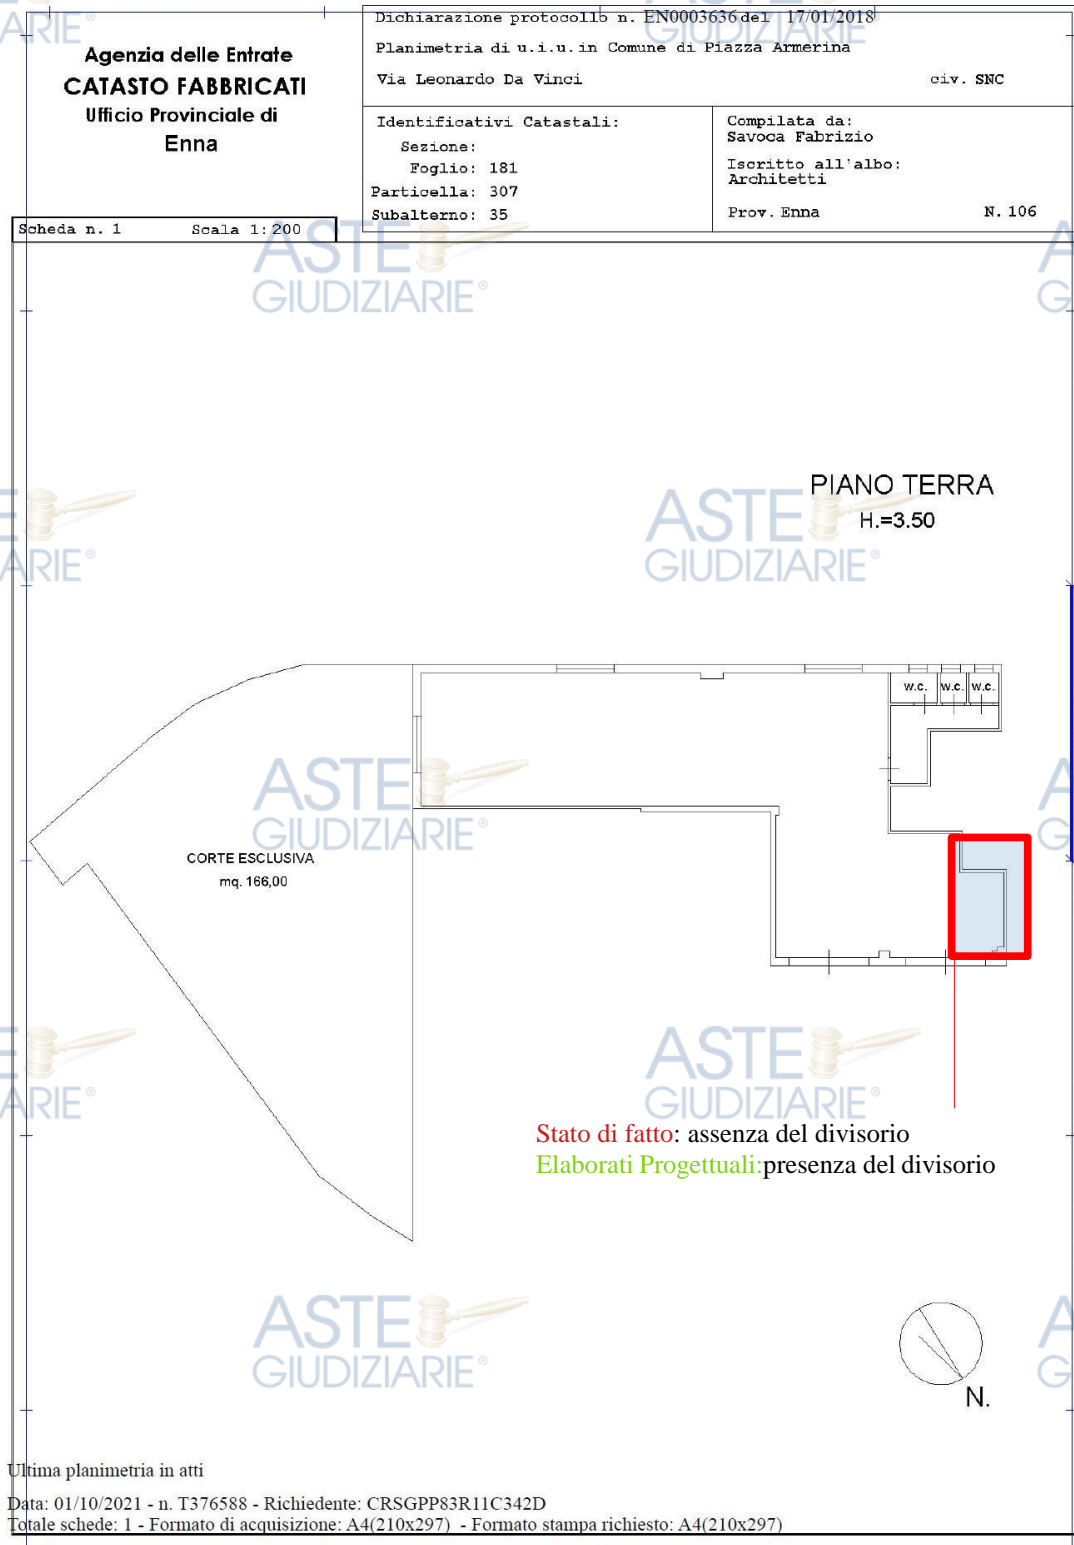
Fig. 5. Planimetria catastale: mancanza del divisorio tra il sub 35 e il sub 24
