# TRIBUNALE ORDINARIO - ENNA

**61/2017**

**CONSULENZA ESTIMATIVA GIUDIZIARIA**

BENI IN AGIRA VIA VITTORIO EMANUELE 66-68

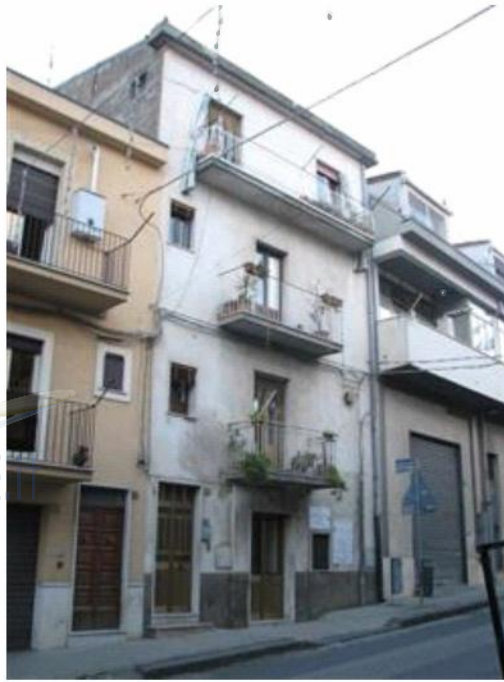
*Prospetto principale del fabbricato*

A seguito del sopralluogo, effettuato presso il fabbricato pignorato, il sottoscritto ha riscontrato, rispetto al progetto autorizzato, una sola difformità consistente nell'apertura di un'ulteriore vano porta sul fronte prospiciente nella via Vittorio Emanuele in corrispondenza dell'ultimo piano.

Il suddetto intervento, rientrando tra quelli previsti dall'art. 5, comma 1, lett. c) della L.R. n. 16/2016, è, tuttavia, facilmente regolarizzabile mediante la presentazione al Comune di una Denuncia di Inizio Attività in sanatoria ai sensi dell'art. 10 (comma 4, lett. a) della L.R. n. 16/2016 e dell'art. 37 (comma 1) del D.P.R. n. 380/2001.
