TRIBUNALE DI ENNA

RELAZIONE DI STIMA

R.G. Es. Imm. n.69/2015

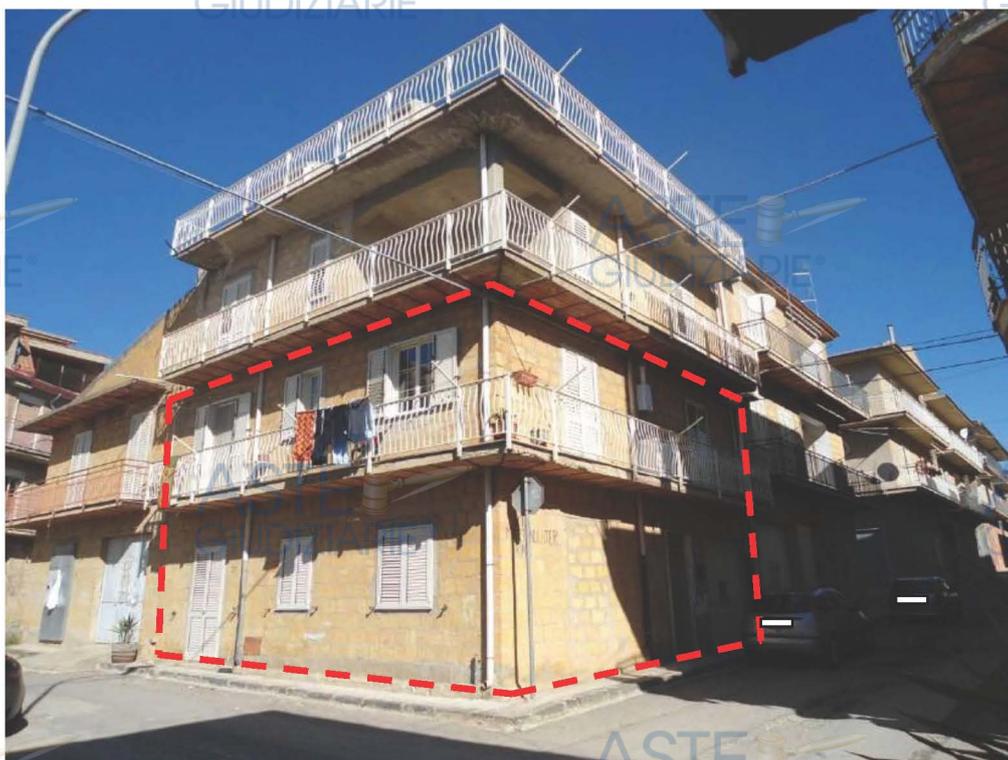
Nella foto sottostante è individuato l'immobile intero, in cui si possono anche osservare le parti pignorate, i piani terra, garage ed abitazione, e primo.
