***TRIBUNALE DI ENNA***

***PROCEDURA DI ESECUZIONE IMMOBILIARE***

RELAZIONE DI STIMA

LOTTO UNICO: unità immobiliare urbana a destinazione abitativa sita in Leonforte  
in via Bellaguglia n. 18-20 Piano T-1-2

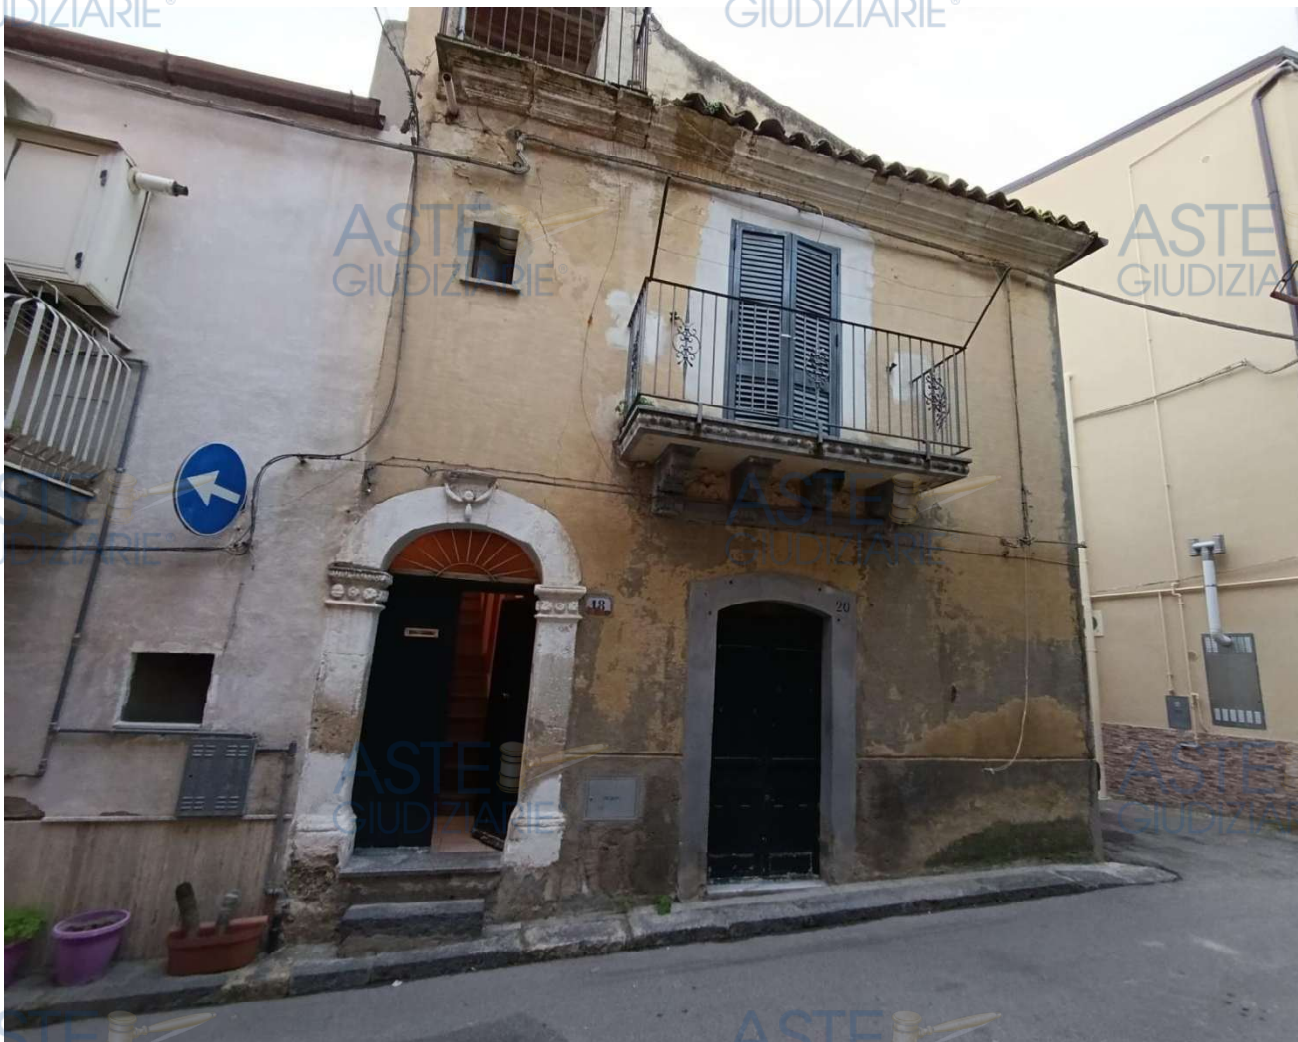
FOTO ESTERNO

- Struttura: muratura di pietrame caotico;
- Facciate: con intonaco di tipo civile per esterni di colore giallo in cattive condizioni manutentive;
- Accesso: portoncini in legno;
- Condizioni generali dello stabile: alquanto precarie per quanto riguarda le strutture portanti, le rifiniture e lo stato generale.
