Tribunale di Enna - Sezione Fallimentare  
Procedura Fallimentare n. **13/2021** R.G. Fall.  
Valutazione immobili di proprietà della  
**Immobili ubicati all'interno del complesso denominato "Ennadue"**

#### 24.2 Conformità Catastale

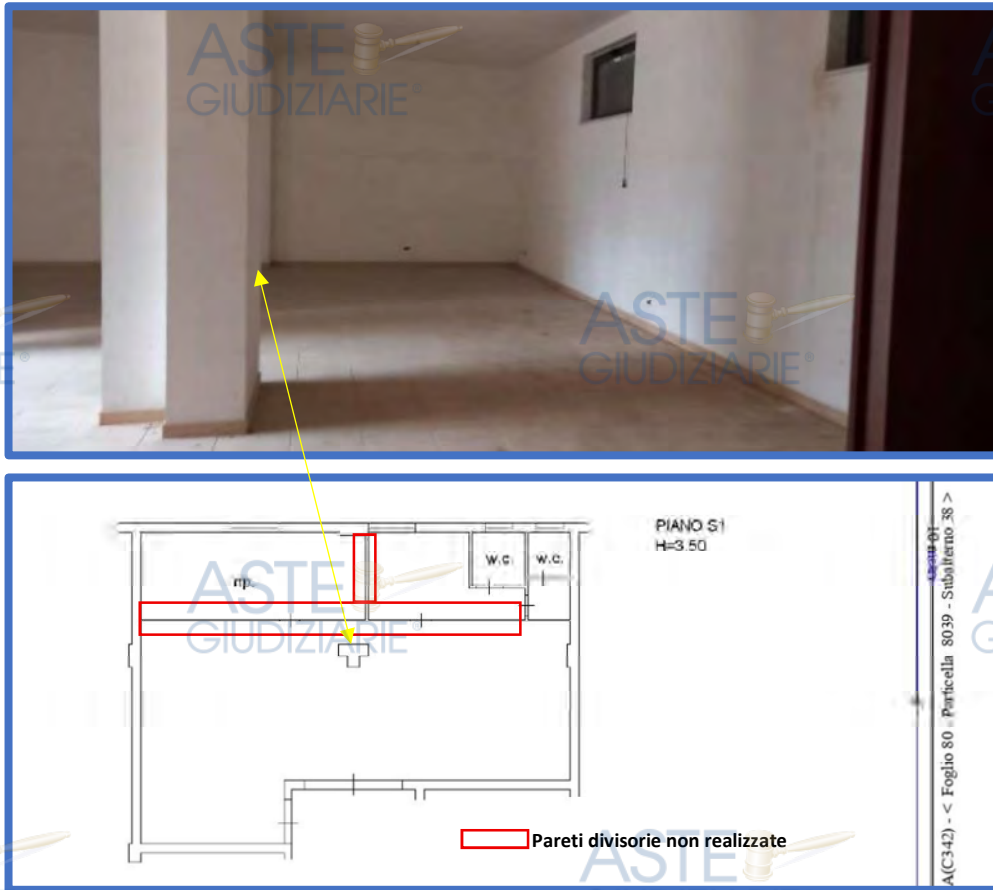
**14. Deposito Edificio 24, via Libero Grassi n.20 (sub 38)**

A seguito del sopralluogo effettuato e dell'analisi della documentazione catastale, si rileva che i dati identificativi dell'immobile risultano coerenti con lo stato dei luoghi. Tuttavia, la planimetria catastale depositata non rispecchia la configurazione interna attuale alla dell'unità immobiliare, evidenziando una diversa distribuzione degli spazi interni.

Infatti, facendo riferimento alla planimetria catastale sui luoghi non risulta realizzata la parete divisoria posta sul lato nord-est del locale. Tale elemento, secondo quanto riportato negli elaborati progettuali, avrebbe dovuto delimitare un ripostiglio e un vano destinato ad antibagno.

Pertanto, si rende necessario aggiornare la planimetria catastale, mediante denuncia di variazione (modello DOCFA), da presentare tramite il portale SISTER all'Agenzia delle Entrate – Ufficio del Territorio di Enna.

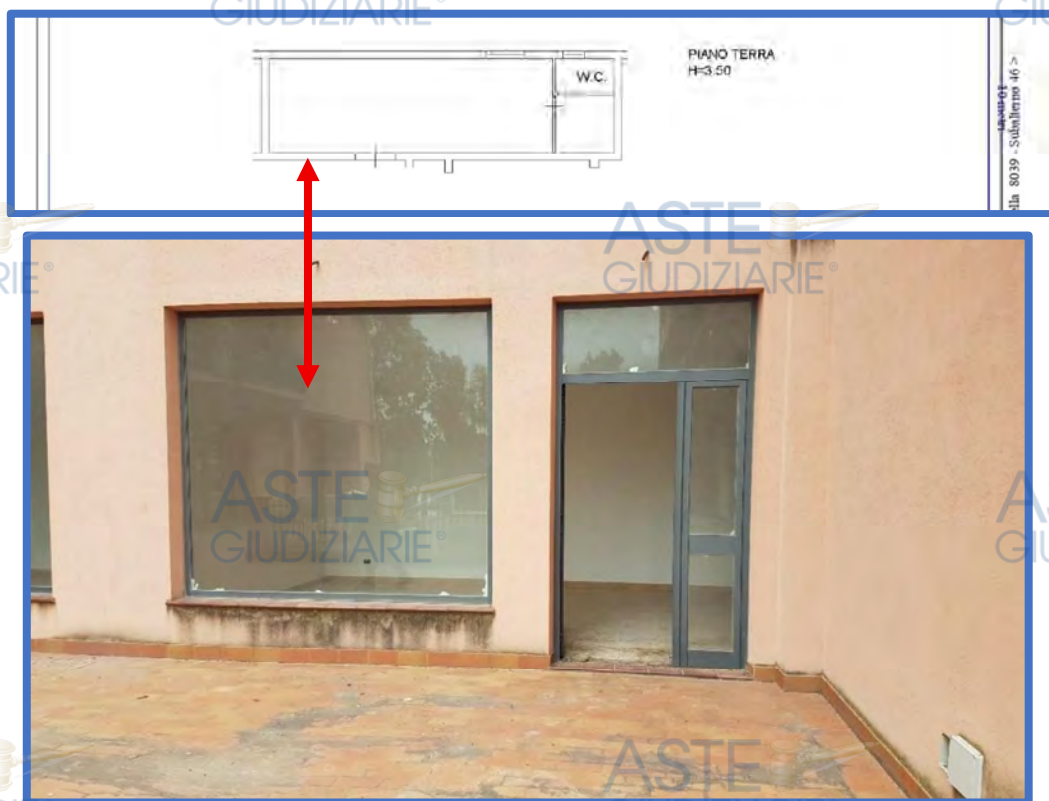
**18. Magazzino Edificio 24, via Libero Grassi n.20 (sub 46)**

A seguito del sopralluogo effettuato e dell'analisi della documentazione catastale, si rileva che i dati identificativi dell'immobile risultano coerenti con lo stato dei luoghi. Tuttavia, la planimetria catastale depositata non rispecchia la configurazione attuale alla dell'unità immobiliare, in quanto non risulta rappresentata una vetrata (infisso esterno lungo 2,70 m) verosimilmente per un errore materiale. Pertanto, si rende necessario aggiornare la planimetria catastale, mediante denuncia di variazione (modello DOCFA), da presentare tramite il portale SISTER all'Agenzia delle Entrate – Ufficio del Territorio di Enna.

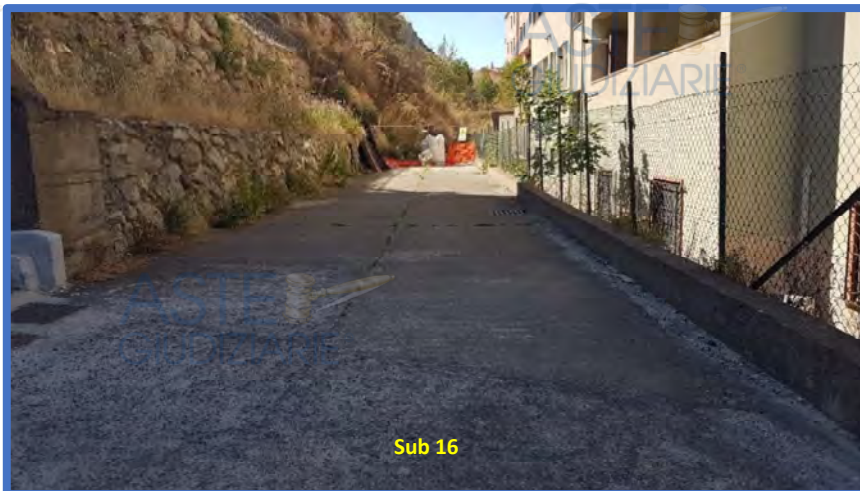
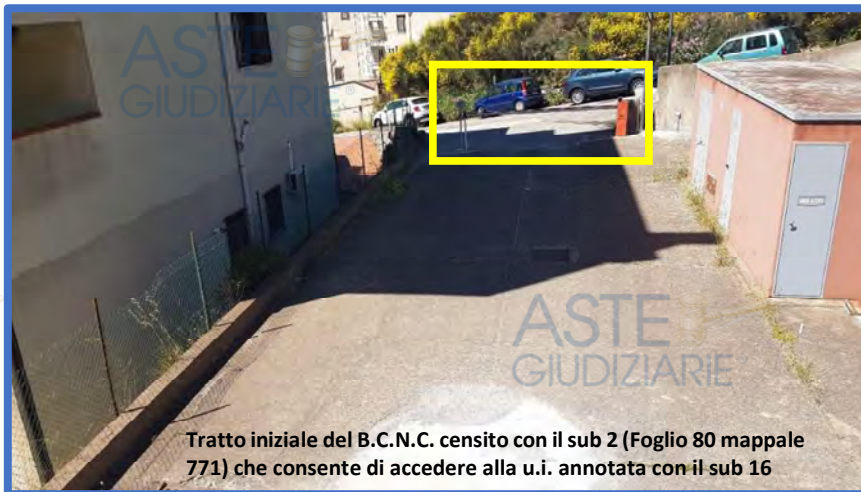
L'area in oggetto si configura come una striscia di pavimentazione priva di sbocco e la sua funzione appare limitata e del tutto residuale, potendo essere ricondotta ad un possibile uso di pertinenza all'edificio soprastante (edificio 23).

Diversamente dalla Piazza Mattarella, che pur nella sua natura privata ha una chiara destinazione all'uso pubblico e funzioni di collegamento, questa striscia non è accessibile a tutti in quanto è stata installata a valle una sbarra automatizzata, che limita l'accesso ai soli soggetti in possesso del telecomando o della chiave.

Rispetto alla Piazza Mattarella l'area non possiede autonomia funzionale e non è direttamente utilizzabile in forma indipendente e per accedere alla stessa bisogna attraversare l'unità immobiliare censita al Foglio 80 mappale 771 sub 16, identificata come B.C.N.C. (ingresso posti auto e corsia di manovra fra cui è ricompreso il sub 16). Essa non è idonea ad accogliere attività economicamente produttive, né presenta caratteristiche che possano determinarne un valore di mercato comparabile con aree edificabili, piazzali pertinenziali o superfici destinate a uso commerciale o artigianale.
