# TRIBUNALE ORDINARIO - FERMO

## ESPROPRIAZIONI IMMOBILIARI

**127/2023**

## CONSULENZA ESTIMATIVA GIUDIZIARIA

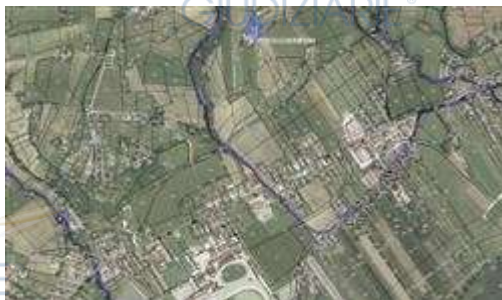
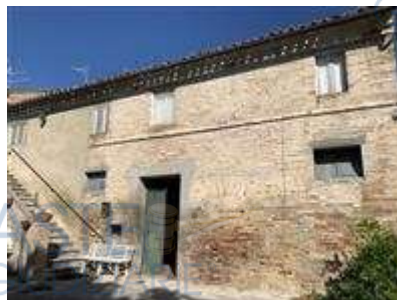
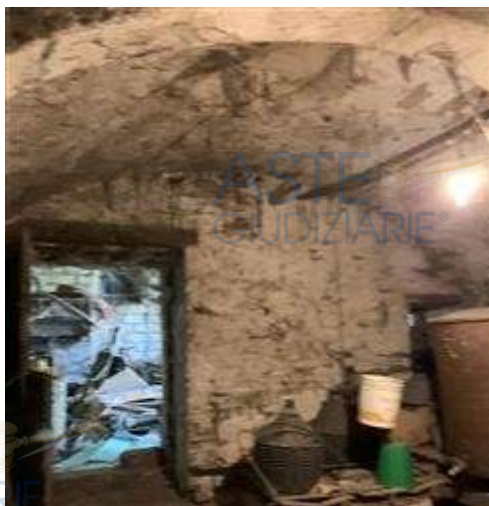
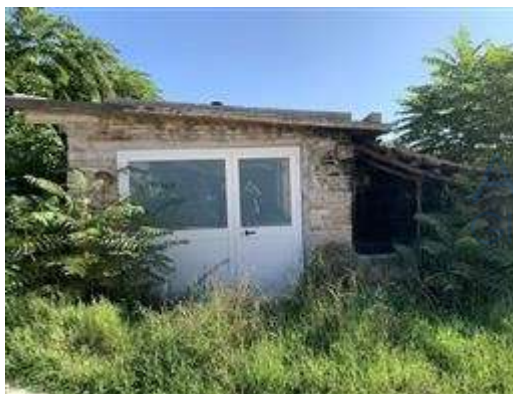
La cantina al piano terra è costituita da due locali con accesso dal sottoscala che presenta volte in muratura.

All'esterno in posizione isolata è localizzato un piccolo fabbricato con forno fatiscante e un magazzino immerso nella vegetazione.

Gli immobili necessitano di un intervento di manutenzione straordinaria-ristrutturazione.

Ai sensi dell'ordinanza 286 del 05/10/2017, in base agli eventi sismici del 2016, del comune di Montegiorgio, porzione del subalterno 2 è stato dichiarato non utilizzabile.

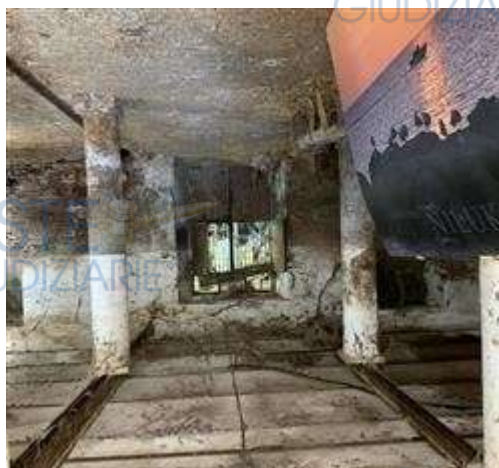
Trattasi di un unico ambiente con quattro colonne centrali, pareti in muratura portante, solaio con voltine di altezza circa ml 3,15.

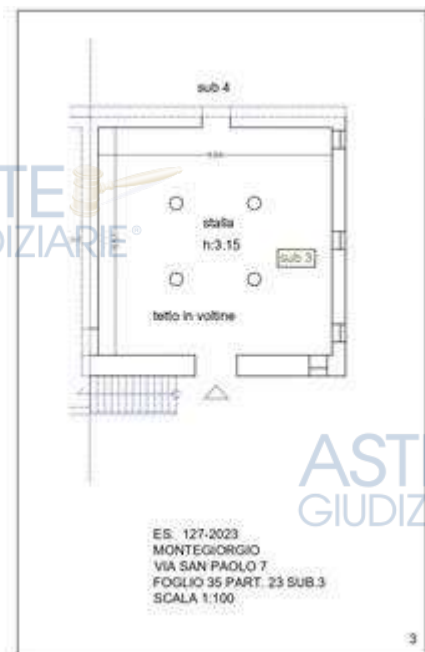
La stalla di cui al sub 3 è posta al piano terra, con accesso da una porta esterna all'edificio colonico.

Trattasi di un unico ambiente con quattro colonne centrali, pareti in muratura portante, solaio con voltine di altezza circa ml 3,15.

L'immobile necessita di un intervento di manutenzione straordinaria-ristrutturazione.

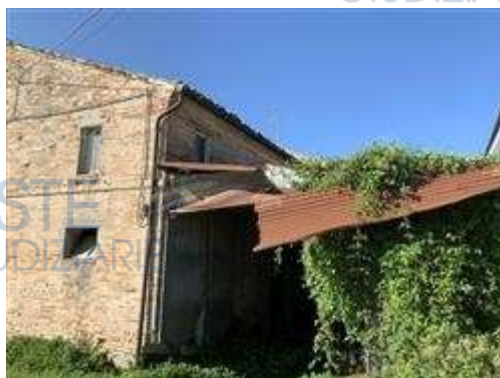
Rimessa con struttura in muratura e copertura in lamiera metallica.

Si trova in cattivo stato di conservazione.

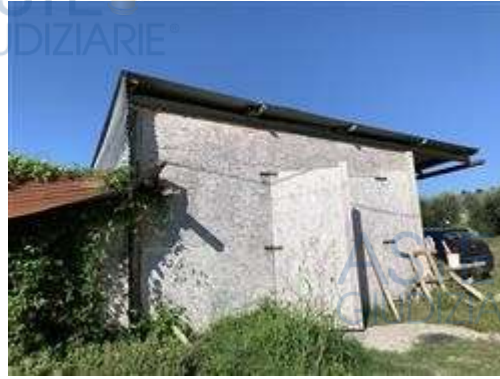
Rimessa con struttura in muratura con copertura in lamiera.

Sul fronte sud è presente la porta di accesso su una pannellatura in legno.

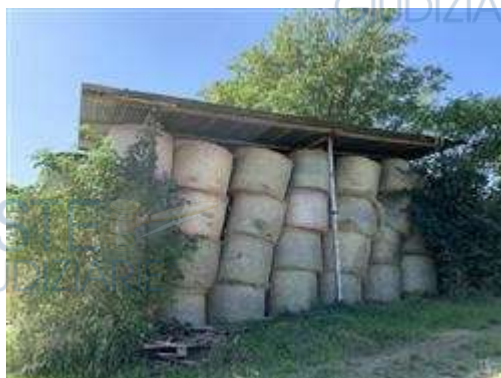
Deposito con tettoia su pali con copertura in lamiera.

Attualmente adibita a deposito di fieno.

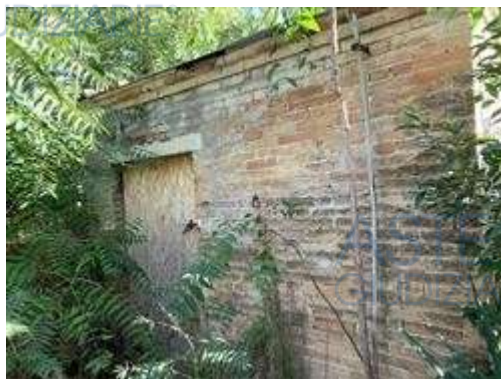
Fabbricato con struttura portante in muratura

Trattasi di immobile collabente.

Immobile collabente.

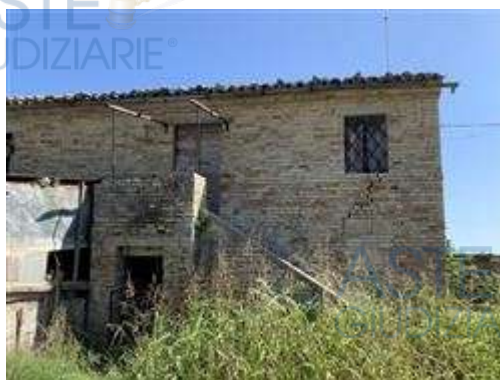
Magazzino al piano terra e al piano primo con struttura portante in muratura e solaio in legno con travi travicelli e pannelle, al secondo piano sono presenti anche capriate in legno.

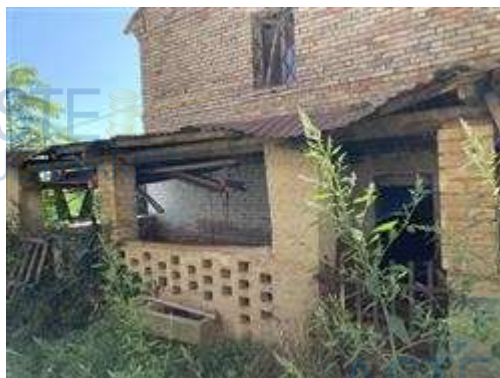
Fabbricato al sub 7 adibito a porcilaia, è adiacente all'immobile del sub 6.

Trattasi di porcilaia interna con porticato e una tettoia chiusa in lamiera.
