# TRIBUNALE ORDINARIO - FERMO

### 46/2022

## CONSULENZA ESTIMATIVA GIUDIZIARIA

Il **garage** facente parte del LOTTO si trova al piano seminterrato di un più ampio fabbricato condominiale a quattro piani posto in Via F. Turati a **Monte granaro**, tre piani fuori terra, oltre il sottotetto, destinati ad abitazione ed un piano seminterrato destinato a garage. L'immobile si trova in posizione semicentrale in una zona tranquilla del paese, ben servita da servizi commerciali limitrofi. La palazzina è stata conclusa nell'anno 2005, l'edificio su cui insiste il garage è stato realizzato su struttura portante in cemento armato con tamponatura perimetrale a camera d'aria composta da blocchetti da 13 cm, isolamento e foratella interna da 8 cm e rifinita esternamente con mattoni faccia vista. Al garage si accede da rampa condominiale, adiacente all'edificio, attraverso una porta basculante in alluminio verniciato bianco, elettrificata; sempre dalla stessa rampa condominiale vi è un accesso pedonale attraverso una porta in vetro e alluminio. Inoltre il garage presenta un ulteriore accesso condominiale, con porta in ferro tagliafuoco, che da sul vano scale che collega i quattro piani del fa

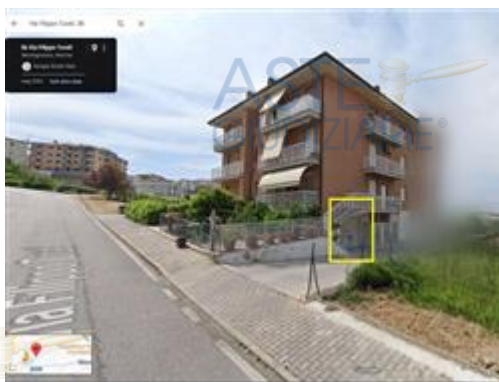
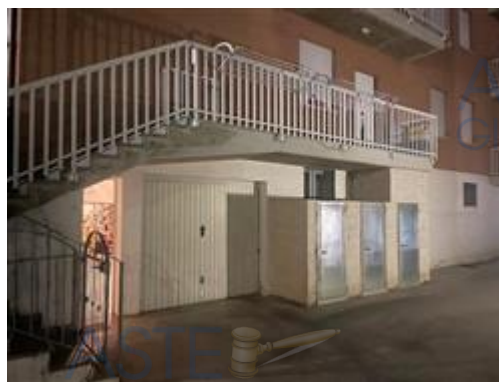
Il **garage** facente parte del LOTTO si trova al piano seminterrato di un più ampio fabbricato condominiale a quattro piani posto in Via F. Turati a **Montegranaro**, tre piani fuori terra, oltre il sottotetto, destinati ad abitazione ed un piano seminterrato destinato a garage. L'immobile si trova in posizione semicentrale in una zona tranquilla del paese, ben servita da servizi commerciali limitrofi. La palazzina è stata conclusa nell'anno 2005, l'edificio su cui insiste il garage è stato realizzato su struttura portante in cemento armato con tamponatura perimetrale a camera d'aria composta da blocchetti da 13 cm, isolamento e foratella interna da 8 cm e rifinita esternamente con mattoni faccia vista. Al garage si accede da rampa condominiale, adiacente all'edificio, attraverso una porta basculante in alluminio verniciato bianco, elettrificata; sempre dalla stessa rampa condominiale vi è un accesso pedonale attraverso una porta in vetro e alluminio. Inoltre il garage presenta un ulteriore accesso condominiale, con porta in ferro tagliafuoco, che da sul vano scale che collega i quattro piani del fabbricato. Il bene si compone di un unico locale di forma rettangolare che sviluppa una superficie utile pari a **59,35 MQ**. Lo stesso presenta due differenti altezze, come segnalato nella planimetria, due aree del locale sono alte 2,5 ml, mentre una piccola porzione nella parte centrale della pianta, in corrispondenza del corpo scale superiore, presenta una altezza di 1,85 ml. Il locale garage è pavimentato e le sue pareti e soffitti sono state trattate con intonaco civile; all'interno sono presenti allacci di acqua e corrente, che non si presentano però in forma autonoma ma bensì legati ad un appartamento posto ai piani superiori, di proprietà dei parenti dell'esecutato, dove lo stesso risiede. L'immobile oltre agli ingressi pedonali e carrabile presenta tre piccole finestre alte che ne garantiscono l'illuminazione e il ricambio di aria. Il locale si trova in buono stato manutentivo,

presenta solamente delle vecchie infiltrazioni di acqua, in corrispondenza della muratura di confine vicino all'ingresso carrabile; probabilmente riferite ad una vecchia rottura del tubo sottotraccia dell'acqua, ora riparato come espresso dall'esecutato.
