Fallimento R.G.N. 5/2021: " [REDACTED] " con sede in [REDACTED] ([REDACTED])

Consulenza Estimativa Giudiziaria
VALUTAZIONE IMMOBILIARE
dei beni siti in RIPATRANSONE (AP) Via Capo di Temine snc

Capannone Artigianale per la lavorazione del legno
RIPATRANSONE (AP), Via Capo di Termine n. SNC

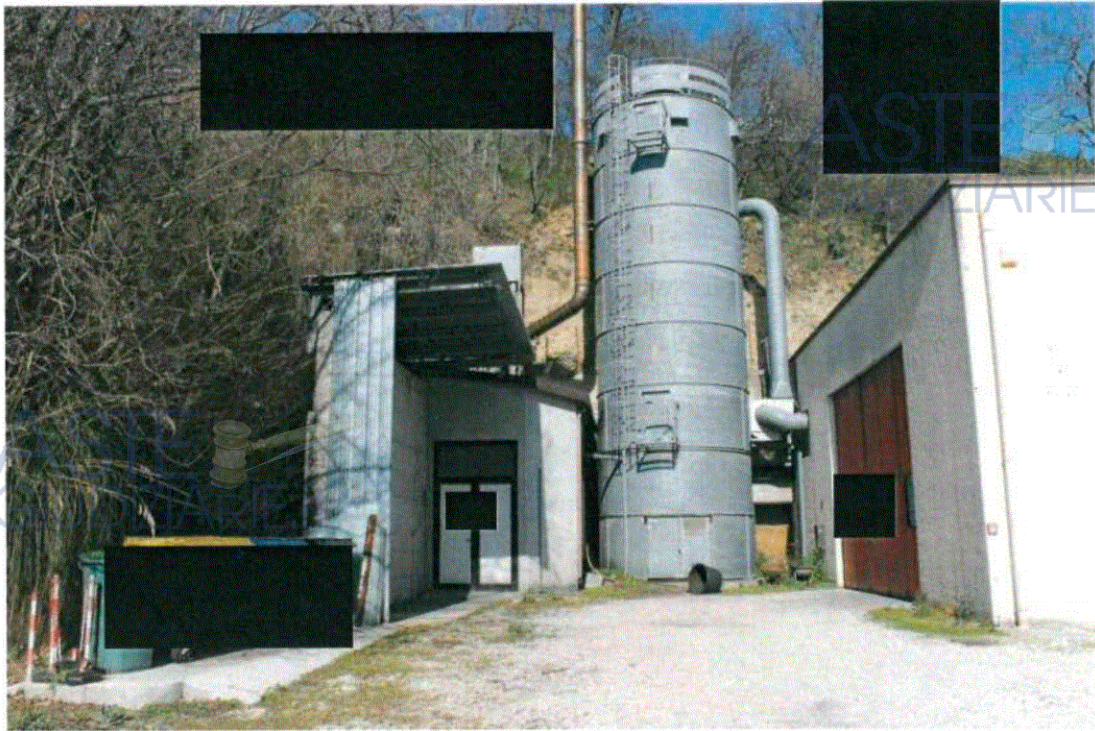
FOTO 5: Silos impianto di aspirazione con locale tecnico

Nell'angolo nord-ovest è presente un impianto di aspirazione delle polveri del ciclo di lavorazione interno, costituito da un silos in metallo, condotte di mandata ed aspirazione dell'aria e un locale tecnico di circa **23 m² lordi**.

1. diversa distribuzione interna e variazioni prospettiche (finestrature)
2. locale soppalco al piano primo dell'opificio eseguito senza autorizzazione
3. locale tecnico esterno eseguito senza autorizzazione

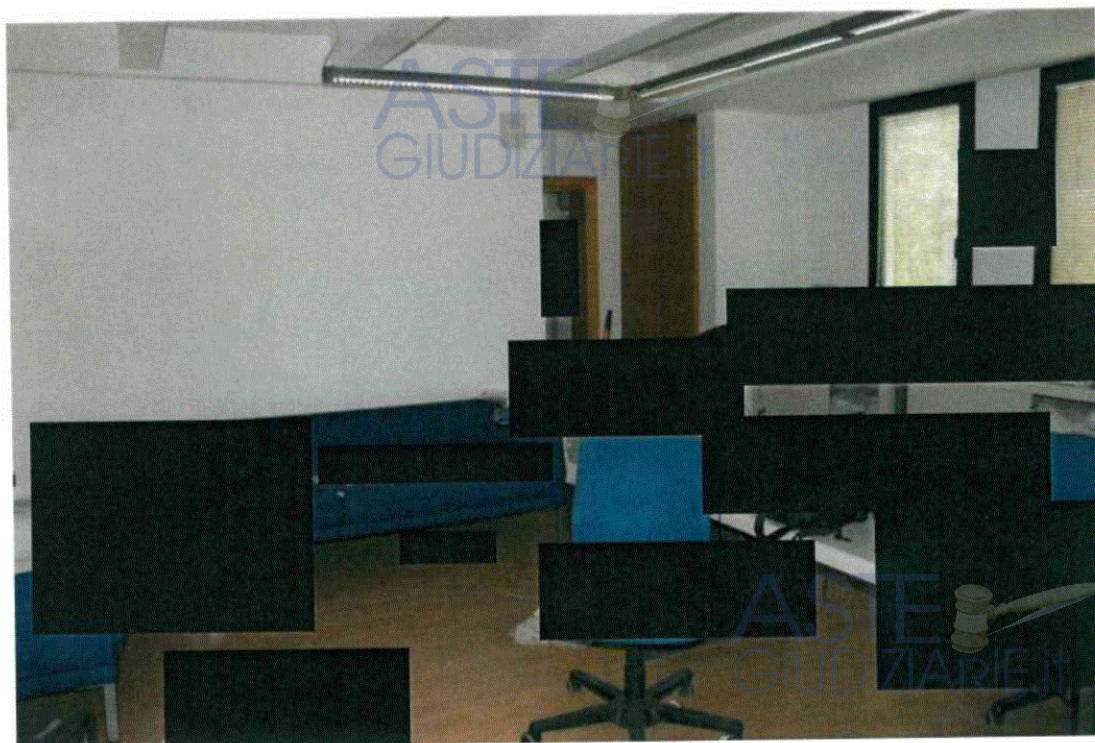
FOTO 12: Ufficio con H 2.50 m

Si precisa, inoltre, che l'area destinata ad uffici con H 2.50 m evidenziata nel sottostante grafico, risulta non regolamentare per insufficienza di altezza (min 2.70 m), per cui tale zona dovrebbe avere una destinazione accessoria non destinata alla permanenza delle persone.

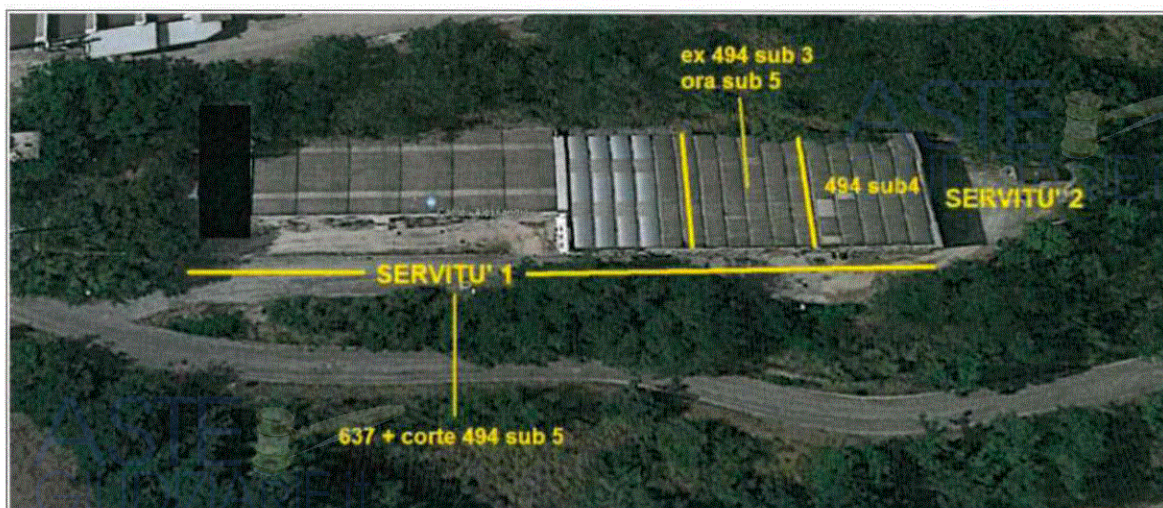
1. a carico della particella **ex 494 sub 3** (ora 494 sub 5 Catasto Fabbricati e part. 637 Catasto Terreni intestate alla [REDACTED]) e a favore della particella **494 sub 4** (altra proprietà), è costituita **"servitù di passaggio pedonale e con automezzi sulla corte annessa al laboratorio lungo una striscia di terra della larghezza costante di m 4 secondo il tracciato già esistente"** in modo da consentire l'accesso dalla /alla Via Capo di Termine (in sito la servitù si dovrebbe esplicitare sulla strada asfaltata particella 637 e parte della corte della 494 sub 5);

2. a carico della particella **494 sub 4** e a favore della particella **ex 494 sub 3** ([REDACTED]), sono costituite **"servitù di passaggio per la manovra di autovetture e automezzi sul piazzale antistante il laboratorio della 494 sub 4 e servitù di passaggio pedonale ai soli fini dell'ispezione e della eventuale riparazione della fognatura che attraversa il fondo servente e dell'accesso al tetto di copertura del laboratorio ex 494 sub 3"**

servitù richiamate anche nell'atto del 30/12/2000, di cui si allega copia, con cui la [REDACTED] acquistò la 494 sub 3 e schematicamente descritte nel grafico seguente.

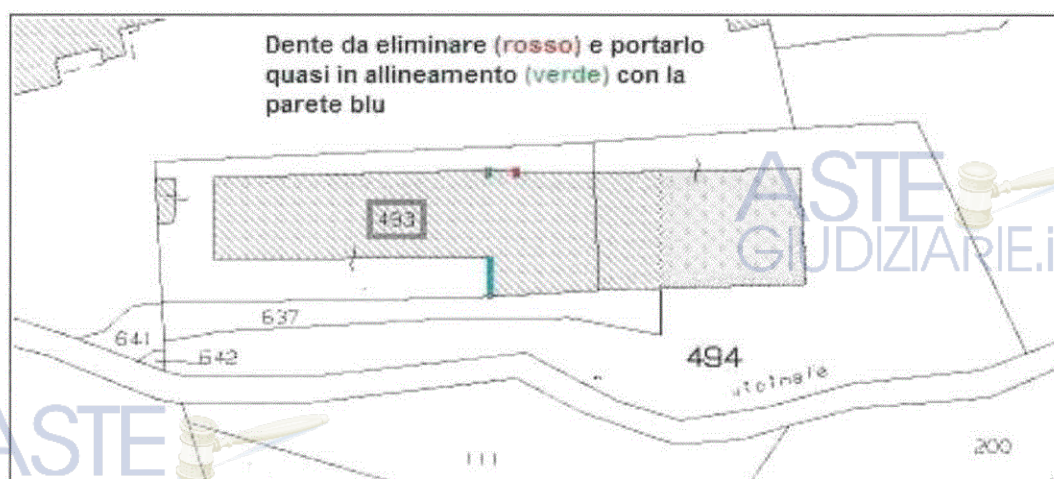
La rappresentazione grafica del **fabbricato particella 493** è errata, in quanto in sito la sagoma è come quella del grafico seguente (puramente dimostrativo):

La difformità non pregiudica la valutazione dei beni del fallimento, ma è comunque da correggere con la presentazione di Tipo Mappale c/o l'Agenzia delle Entrate -Territorio Ufficio provinciale di ASCOLI PICENO (computo dei costi presunti al successivo punto 5.2 CONFORMITA' CATASTALE E REGOLARIZZAZIONE).
