**TRIBUNALE ORDINARIO DI FOGGIA**  
**ESECUZIONI IMMOBILIARI**

**RELAZIONE TECNICA DI STIMA**

**n. 44/2024 R.G.Es.**

Appartamento ad uso abitativo posto al primo e secondo piano, sito nel comune di San Severo (FG) alla via Trani n° 4 e ricevente accesso indipendente a mezzo di scalinata e portoncino privati, composto di soggiorno con angolo cottura, camera, ripostiglio, disimpegno, due bagni e due balconi al primo piano, e di sovrastante locale soffitta con terrazzo a livello in secondo piano, per una superficie complessiva coperta, comprensiva del vano scala, di circa 102,9 mq e una superficie scoperta di circa 55,9 mq, il tutto confinante con fabbricati o unità immobiliari di proprietà altrui su due lati e prospiciente via Trani e corso Leone Mucci con cui forma angolo salvo altri e migliori confini, e censito nel catasto fabbricati del comune di San Severo in ditta a [REDACTED] proprietario per 1/1, con i seguenti identificativi catastali: foglio di mappa 31, particella n° 4292 subalterno 6, cat. A/3, classe 3, consistenza 4 vani, Superficie Catastale totale 89 mq totale escluse aree scoperte 78 mq, rendita 402,84 € (vd. allegati n° 4 e n° 8).

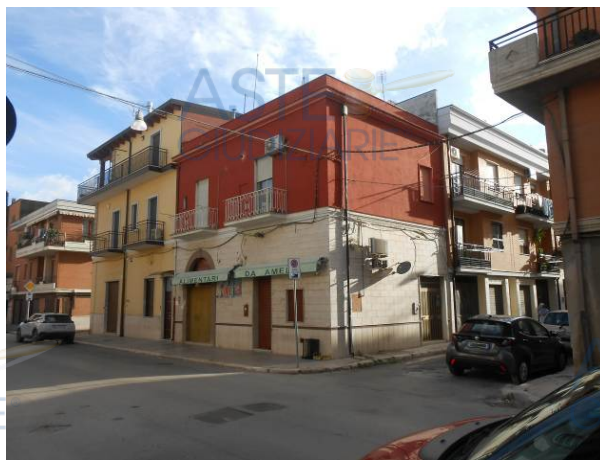
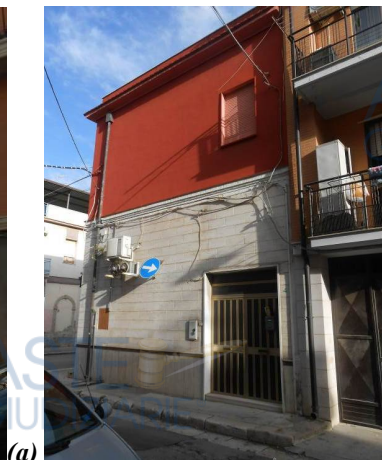
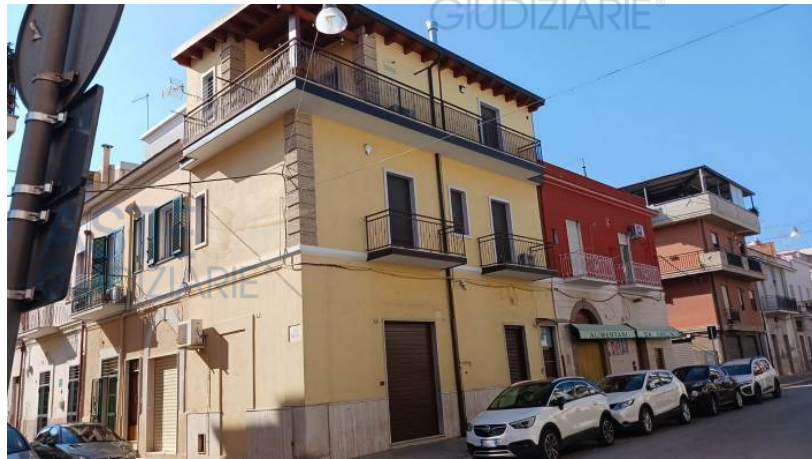
**Figura n° 3. Fotografie del fabbricato sito in corso Leone Mucci: facciate ad angolo con via Trani (a); prospetto di via Trani (b); facciate ad angolo con via Barletta (c).**

Il suddetto stabile ha forma in pianta del tipo a L ed è composto da 3 piani fuori terra (incluso il pianterreno). Esso ha struttura portante realizzata in muratura con solai piani. Le tramezzature interne sono in muratura, la copertura è in parte piana e in parte a tetto con falda. Il corpo di fabbrica risulta suddiviso complessivamente in quattro unità immobiliari ad uso abitativo, ciascuna delle quali fornita di accesso indipendente, e da locali a piano terra di cui uno ad uso commerciale. Le facciate del fabbricato ai piani superiori sono rivestite con intonaco per esterni pitturato, mentre al pianterreno risultano rivestite con lastre di pietra naturale a tutt'altezza oppure solo per una zoccolatura alta circa 1 metro. I parapetti dei balconi sono in metallo verniciato, mentre quello del terrazzo è in muratura intonacata e tinteggiata. Il fabbricato non è dotato di ascensori.

Lo stato di conservazione e di manutenzione generale dello stabile è buono (vd. figura n° 3).
