Tribunale di Firenze
Dati Generici [REDACTED]

Esecuzione Immobiliare n. 164/2017 riunita alla 432/2017

2° Integrazione della Perizia – LOTTO 1

la 2° Relazione Integrativa limitatamente ai confini tra l'adiacente proprietà [REDACTED] e il cespite pignorato, identificato come LOTTO 1 di proprietà della società debitrice [REDACTED] con sede in [REDACTED], area identificata catastalmente al foglio 36, part.75, così come indicato nel fascicolo oggetto della procedura di Esecuzione Immobiliare n.432/17 successivamente unita alla EI 164/17 presso il Tribunale di Firenze.

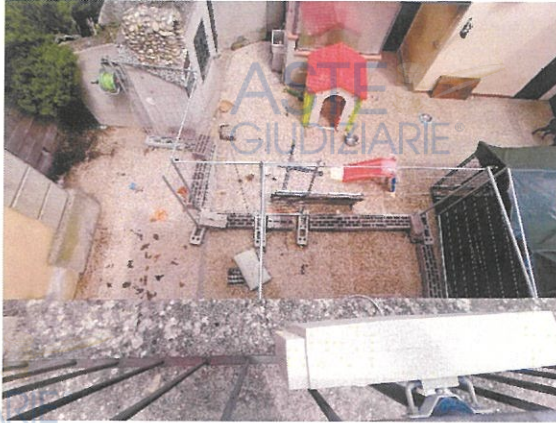
- a) Il confine (tra part.75 e part 295: davanti l'ingresso della centrale termica è delimitato dai punti n.65 e n.66 che corrispondono con dei segni metallici fissi al pavimento del resede, e quindi dal punto n.66 in linea perpendicolare fino al muro della centrale termica (Vedi Foto n.1 e 5). Questo per consentire l'eventuale accesso dei Vigili del Fuoco alla centrale termica e quindi occorre la

Foto n.1 confine tra part.75 in basso e part.295

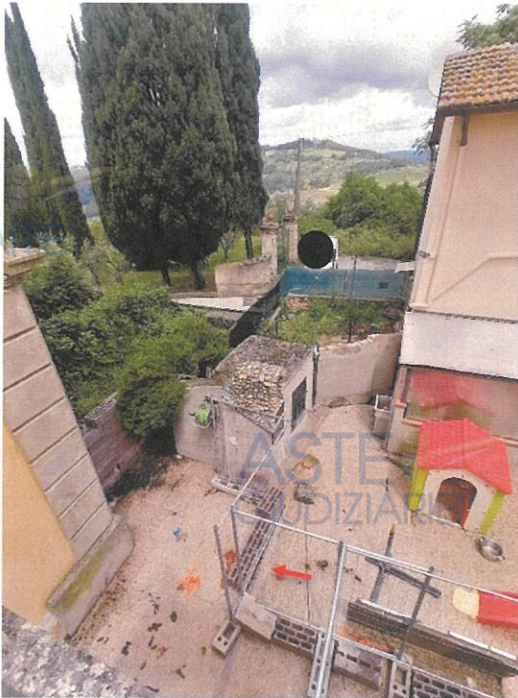
b) Quindi dal punto n.65 al punto n.60, posizionato leggermente a dx del casottino (ovvero pozzo) insistente nella part.74 graffata e quindi di proprietà del confinante ██████, che resta materializzato da una fuga grigia più grossa sul pavimento del resede; (Vedi Foto n.3 e 4 in basso)

Foto n.3: confine tra part.75 e part.74 graffata – fuga grossa sul pavimento

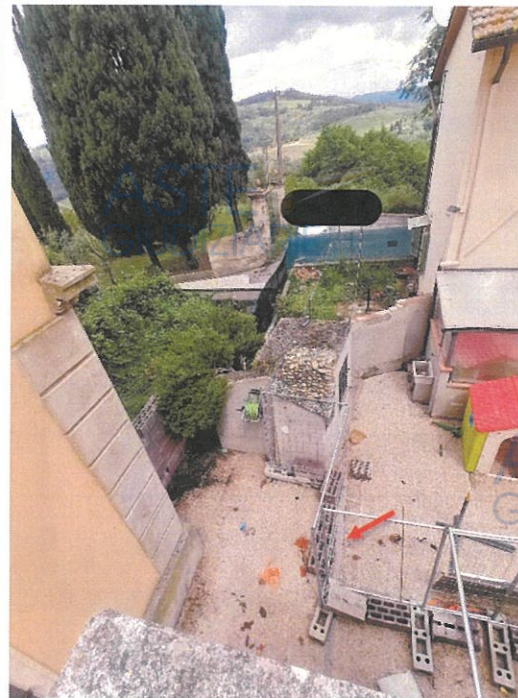
Foto n.4: confine tra part.75 e part.74 graffata – fuga grossa sul pavimento

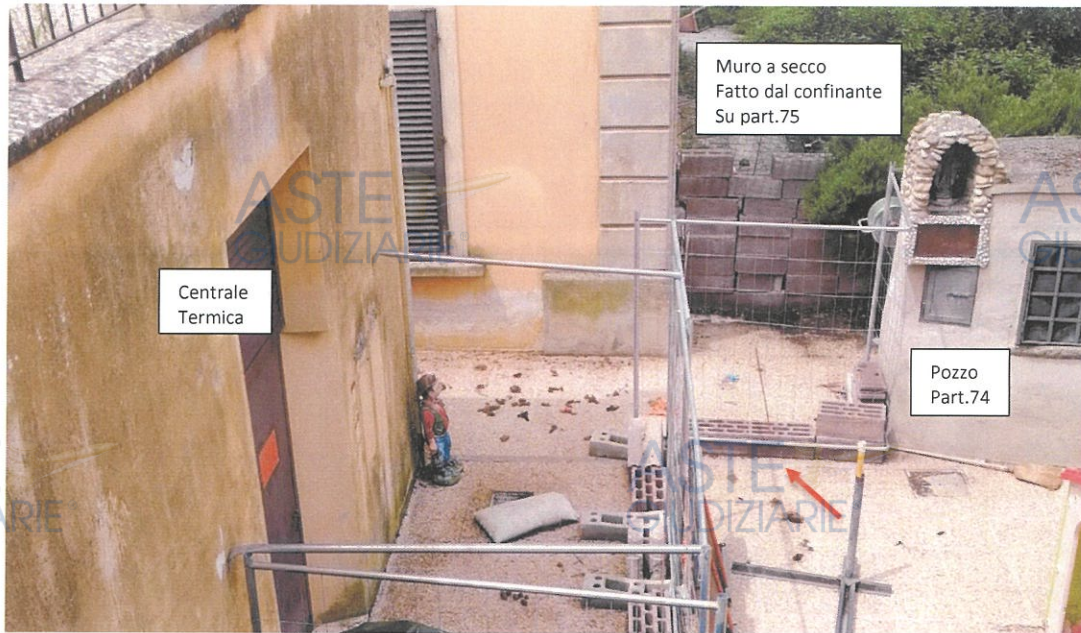
Foto n.5: Particolare dove si vede la fuga grossa sul pavimento davanti ai mattoni appoggiati sul pavimento

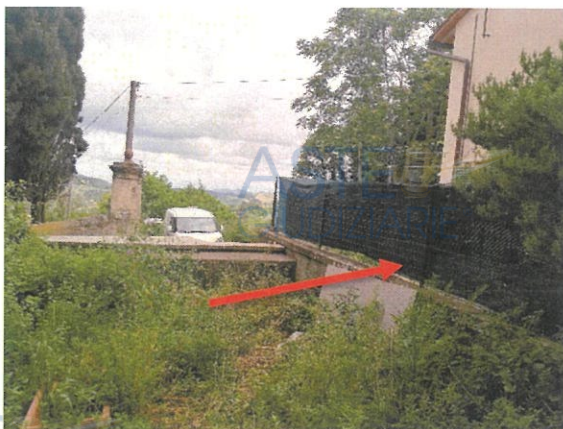
- c) Successivamente il confine è materializzato dalla parete del pozzo quali punti n.60 e n.59, facendo una piccola "S" con una parete parallela a quella del pozzo e leggermente spostata indietro, verso via Tavolese, di cui al punto n.58 (Vedi Foto n. 1, 3 e 4), la parete dove appoggia il tubo arrotolato colore verde per annaffiare);
- d) Da quest'ultimo muro a sx delle foto n.1, 3 e 4 e identificato come punto n.58, parte un altro muro che va a finire quasi perpendicolarmente con muro confinante con via Tavolese quale punto n.81.

Foto n.6: Muro con rete verde confinante tra part.75 e part.74 graffiata in corrispondenza con i punti n.58 e 81.
