TRIBUNALE DI FIRENZE

Proc. R.G. 168/2014 - 417/2014 - 2016

C.T.U.: *arch. Tiziana Maglie*

3. Sopralluogo

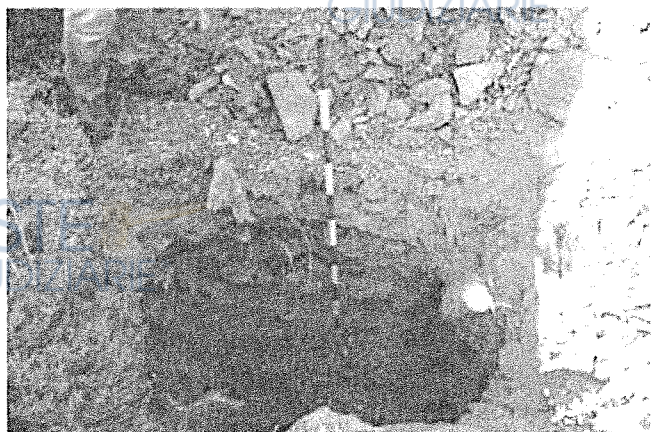
SAGGIO A

Su cinque di questi saggi: A, B, C, D, F, sono stati prelevati dei campioni di terreno da sottoporre alle analisi, poiché hanno evidenziato la presenza di materiale difforme dal terreno naturale, in particolare è stata individuata la presenza di rifiuti di cantiere: mattoni, forassite, mattonelle, cls, ecc.

In merito alla presenza di amianto durante l'attività di ricognizione e scavo è stata fatta dall'ing. _____ una analisi visiva che non ha riportato esito positivo, a vantaggio di sicurezza sul campione A, (che risulta essere quello con maggiore presenza di materiale

difforme, il cui scavo è stato condotto fino alla profondità di 120 cm) è stata effettuata la ricerca analitica dell'amianto ai sensi del D.M. 6/9/94 attraverso la FT IR.

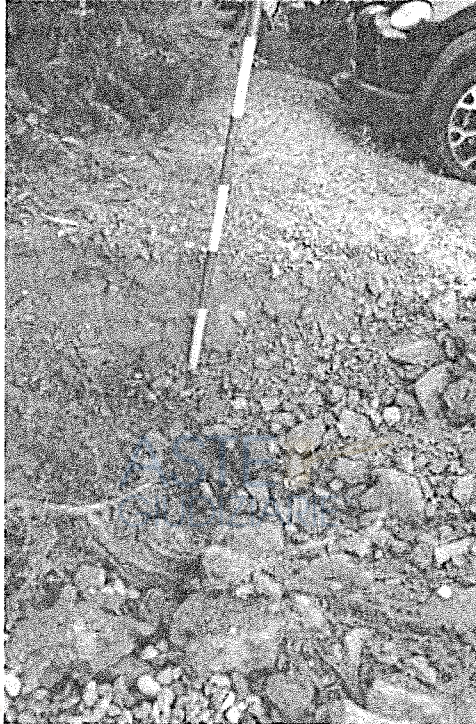
SAGGIO C1

Negli altri quattro saggi: C1, D1, D2, E, non sono stati prelevati campioni di terreno in quanto non è risultato presente materiale non naturale, si è trovato solo terreno vergine o materiale in posto.
