FIGLINE E INCISA VALDARNO

305/2022

RELAZIONE PERITALE

OGGETTO DI PROCEDURA ESECUTIVA: Fabbricato di tipo industriale con annessi resede e area scoperta posti in **Comune di Figline e Incisa Valdarno (FI), via Fiorentina n. 94 e via Brodolini, piano terra.**

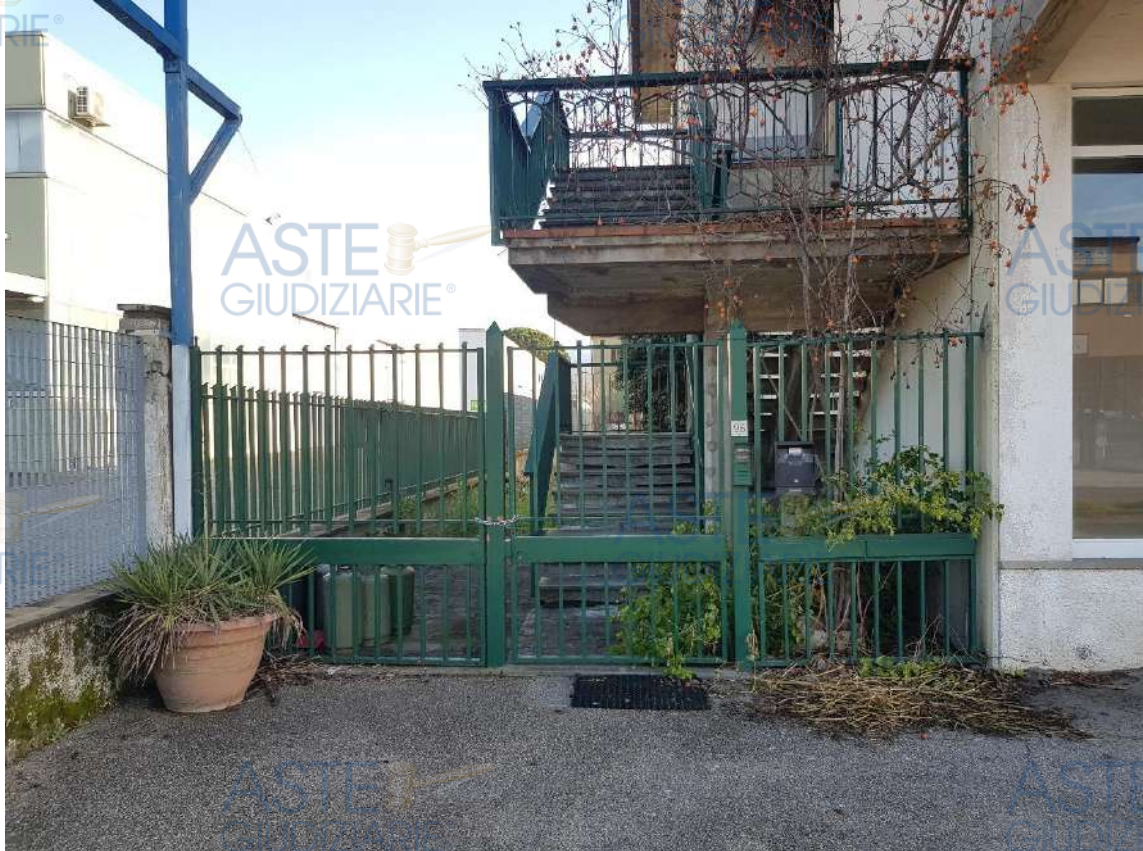
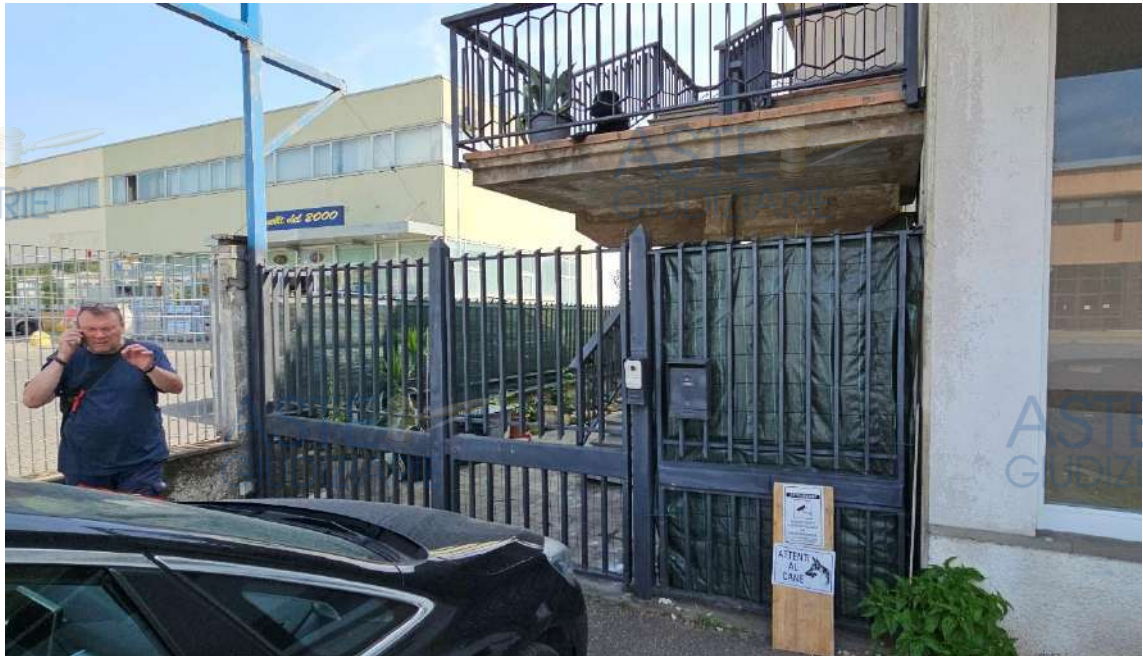
Foto 1 – Stato anteriore

- La cancellata su via Fiorentina è stata ritinteggiata

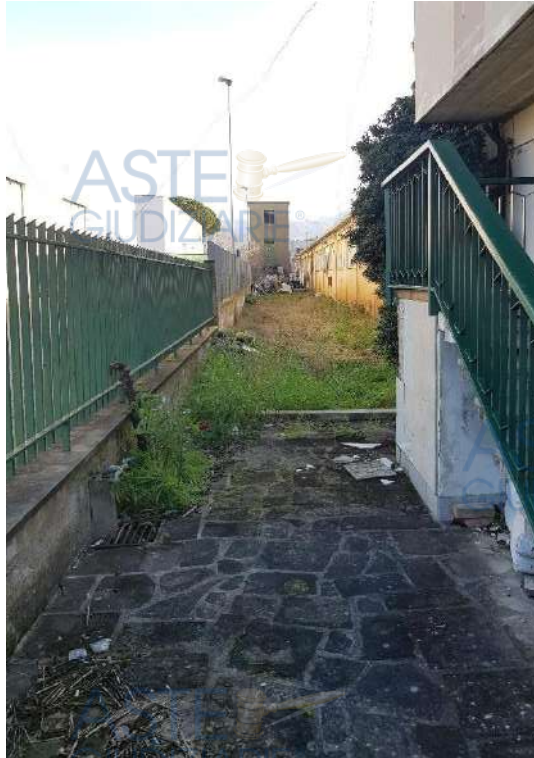
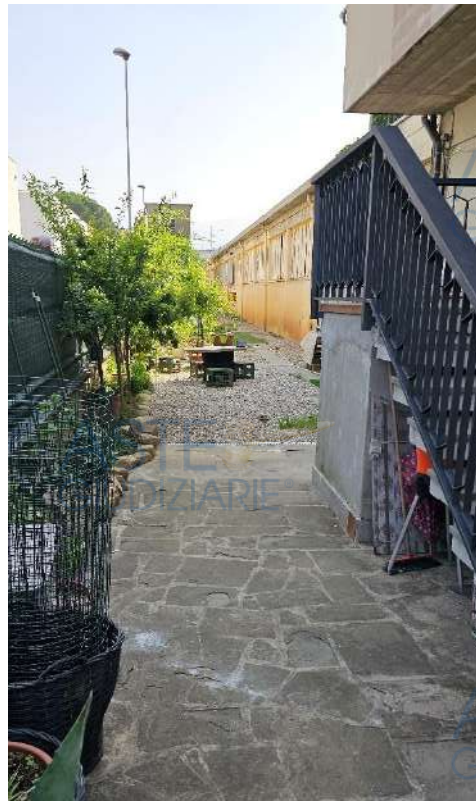
Foto 3 – Stato anteriore

Al momento del sopralluogo il resede, per la parte pavimentata con elementi in pietra, risulta occupata da piante in vaso; al termine della porzione pavimentata è posta una canaletta con griglia metallica per la regimazione delle acque meteoriche e da qui l'area, fino al cancello posto all'altezza della torretta ENEL, è prevalentemente ricoperta da ghiaia ed erba. Sulla porzione iniziale della parte inghiaiaata sono stati sistemati elementi rettangolari in cls prefabbricato a costituire camminamento; alcuni elementi come una cisterna in plastica, due voliere, attrezzi, un mobiletto metallico ed altri oggetti sparsi, occupano l'area. Sulla sinistra, in adiacenza al muretto di confine con altra proprietà, è realizzata un'aiuola dove sono piantumate essenze vegetali di piccolo fusto e nella rimanente porzione, lasciata a verde sono posizionate piante in vaso ed interrate.

- La prima porzione di resede pavimentata è occupata da piante in vaso ed altri oggetti, è stato eliminato il cordolo fra zona pavimentata e zona a verde e sostituito da canaletta con griglia

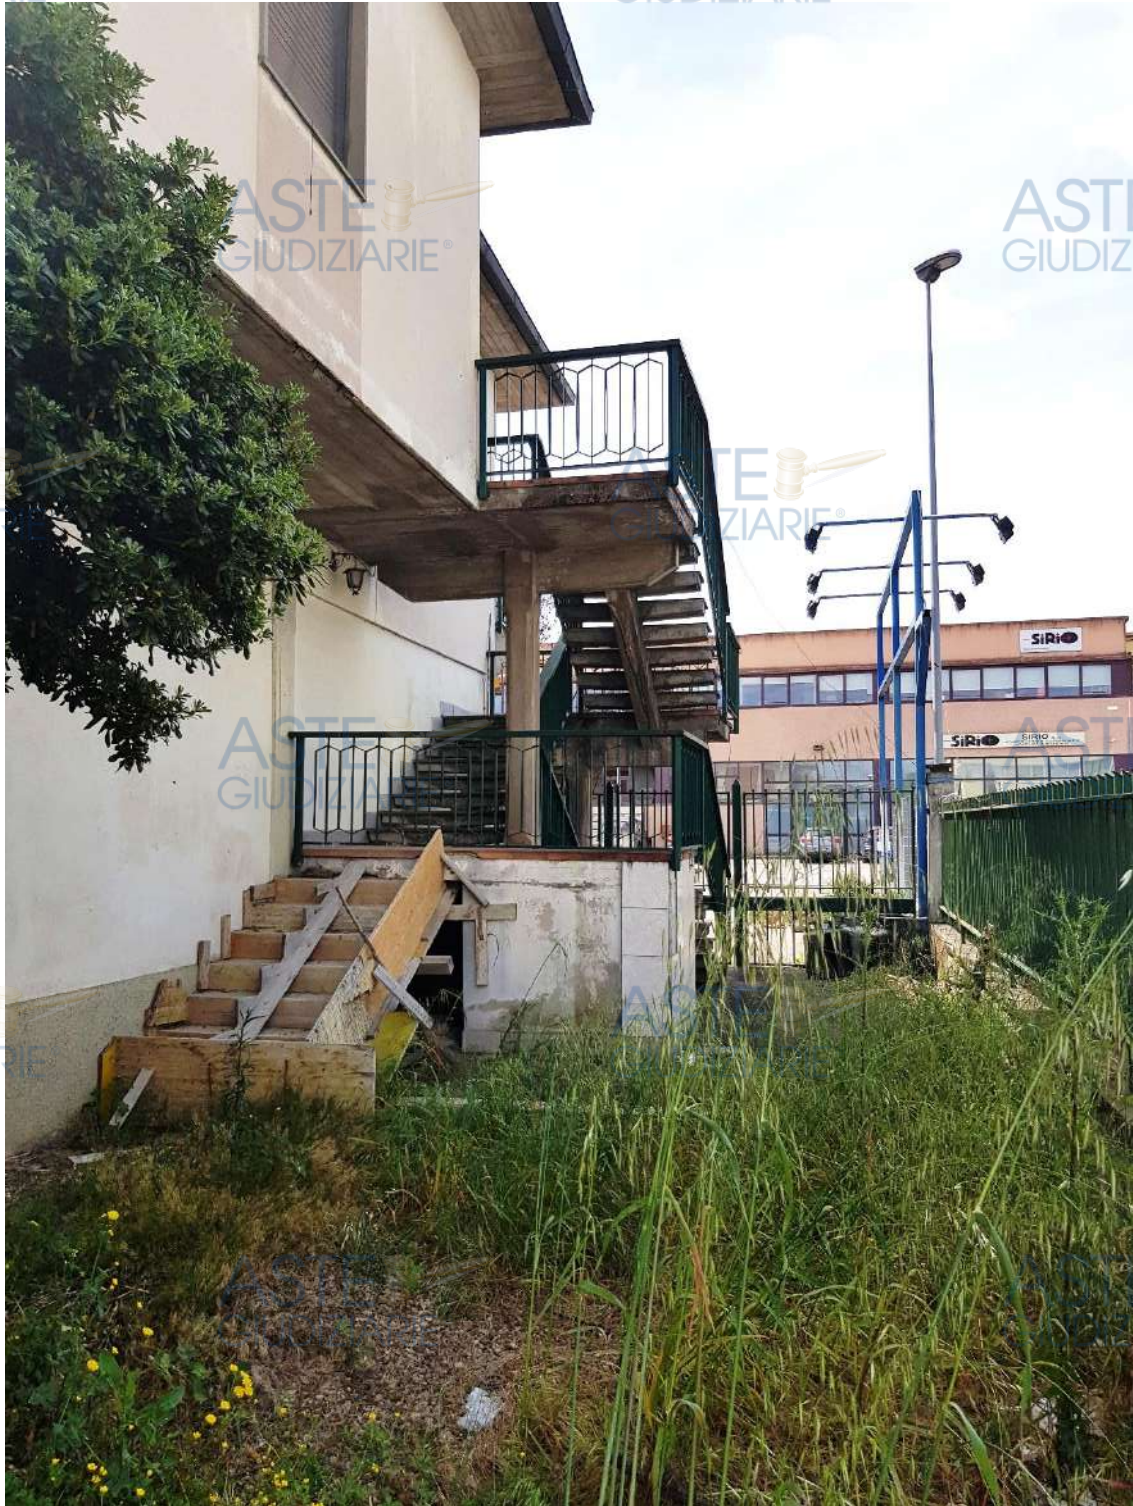
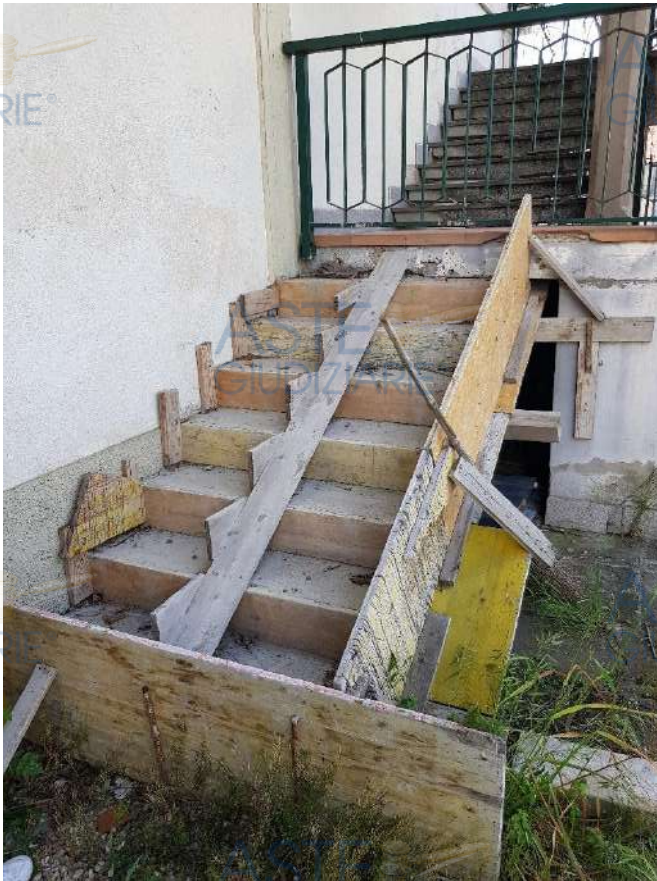
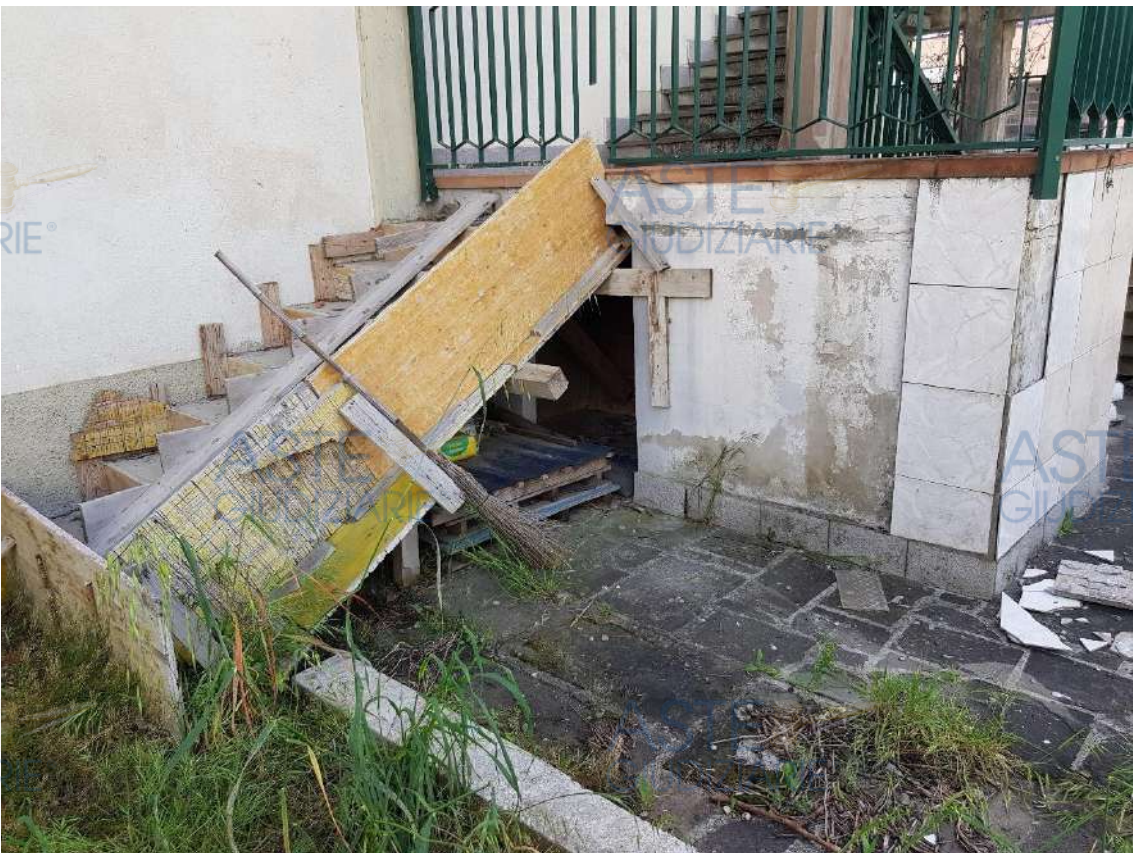
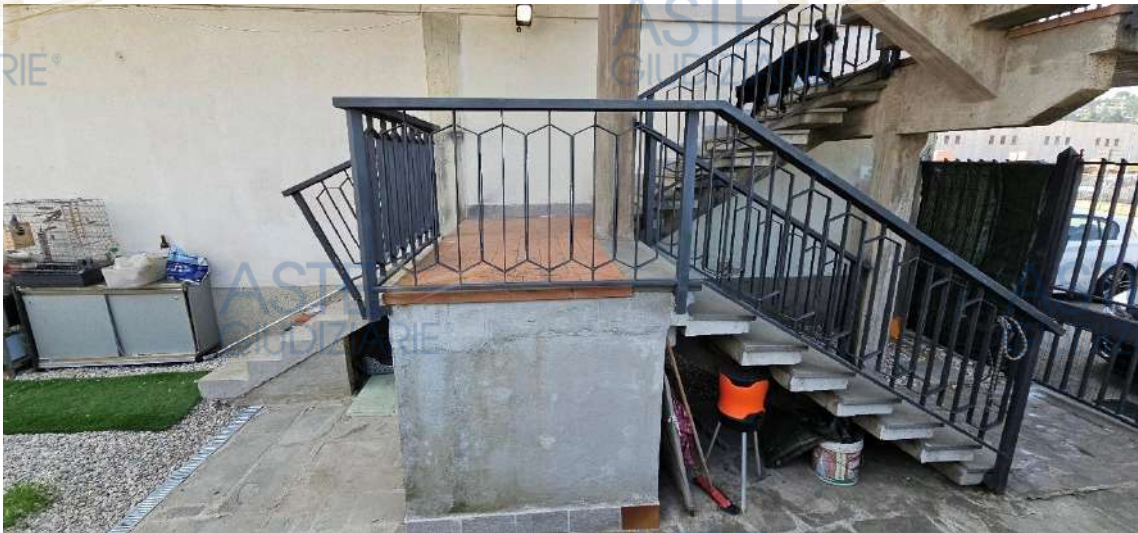
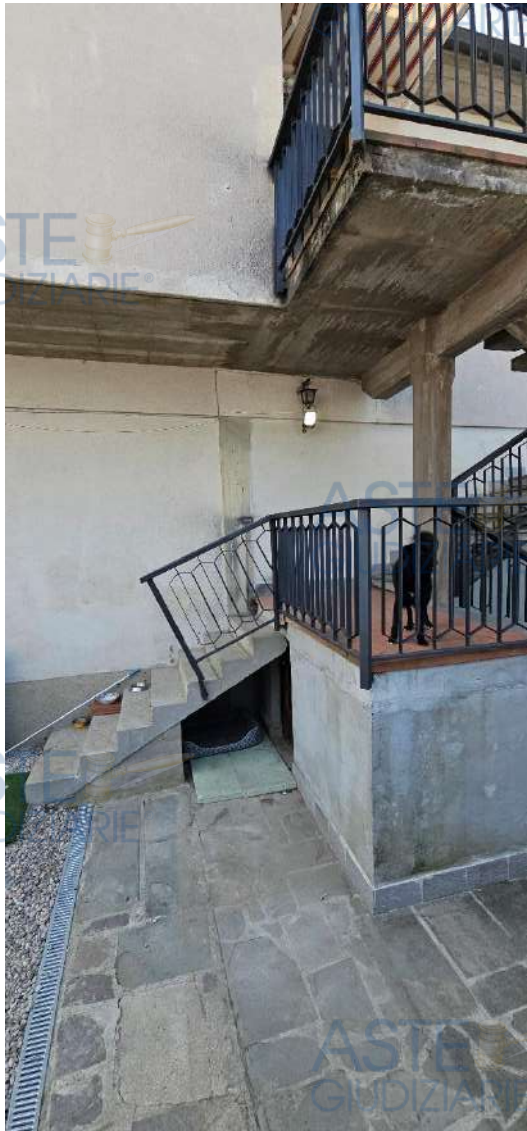
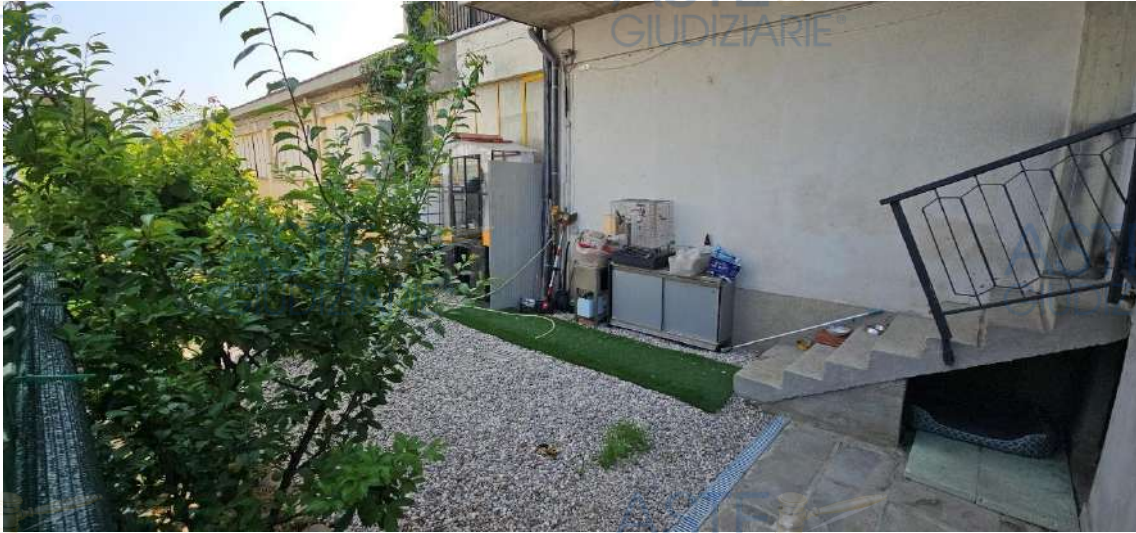
Foto 5 – Stato anteriore

Dal primo pianerottolo, della scala che conduce al piano primo, si stacca una rampa di scala composta da sette gradini, che, in aderenza al fabbricato, collega detto pianerottolo con il resede. La rampa di scala è parzialmente protetta da ringhiera metallica.

La breve rampa di scala che collega il primo pianerottolo con il resede, preesistente anche se nello stato anteriore ancora da disarmare dal tavolato del getto in c.a., è stata liberata e dotata di porzione di parapetto in ringhiera metallica utilizzando la parte di ringhiera che precedentemente chiudeva completamente il pianerottolo impedendo l'accesso alla nuova rampa di scala.

- La rampa di scala fra primo pianerottolo e resede è stata disarmata ed è stata eliminata parzialmente la ringhiera del pianerottolo per riutilizzarla lungo la rampa

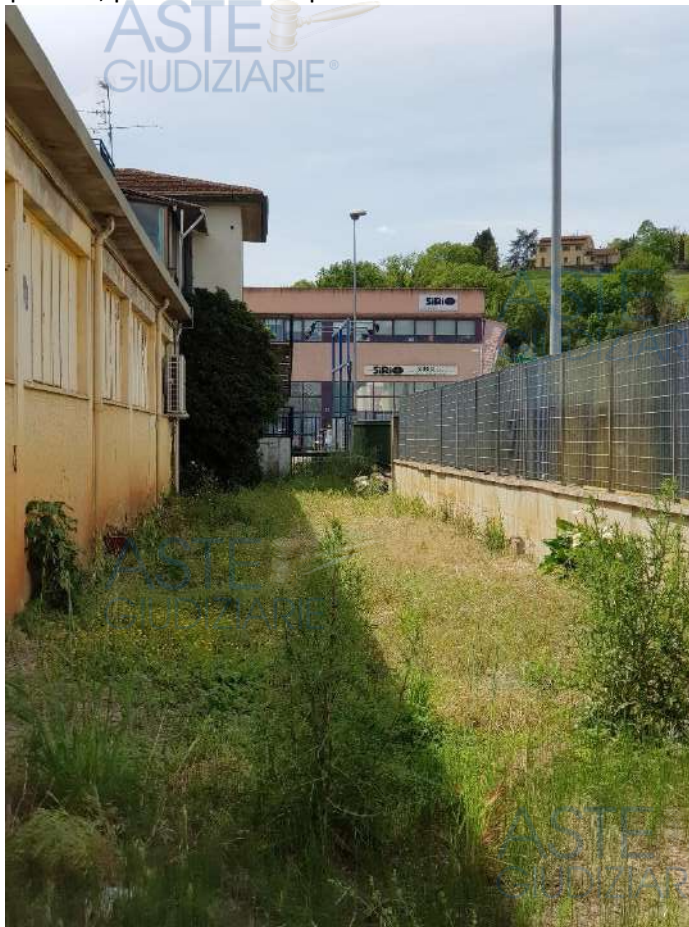
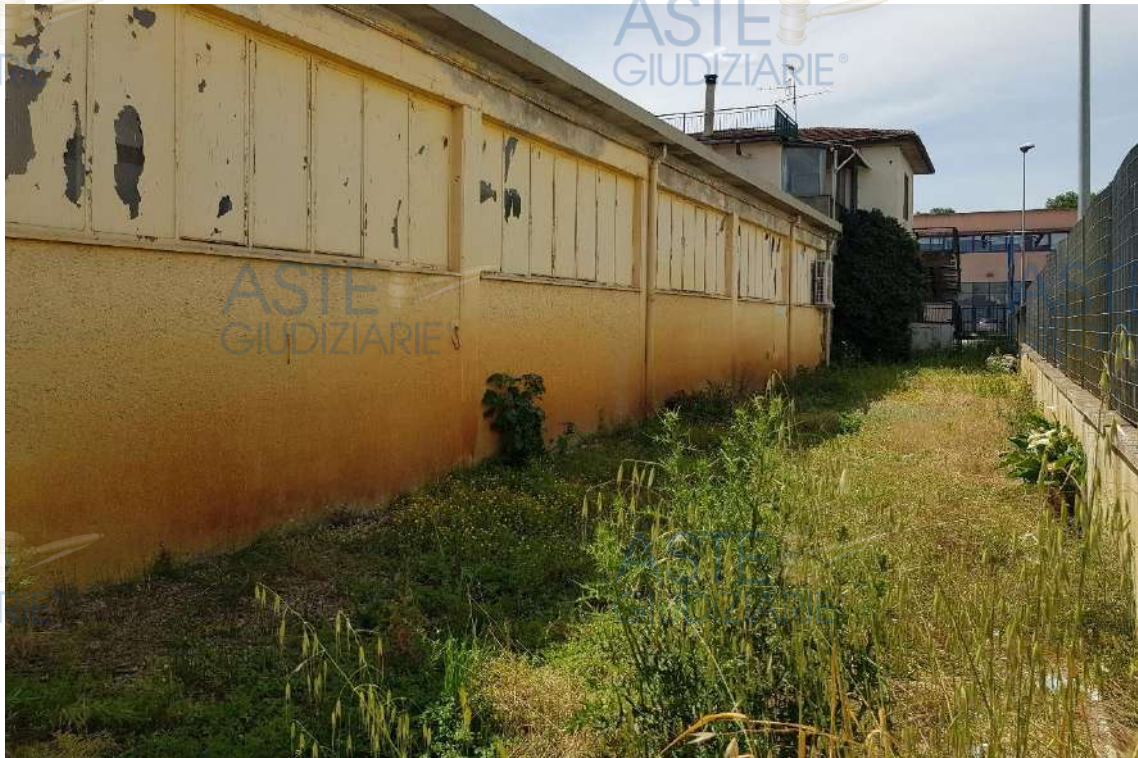
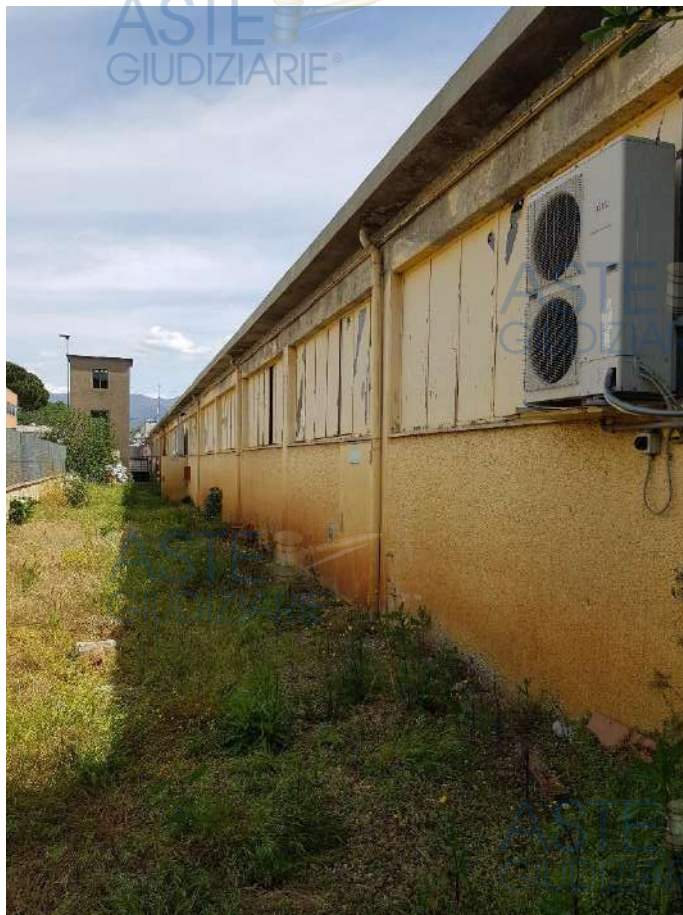
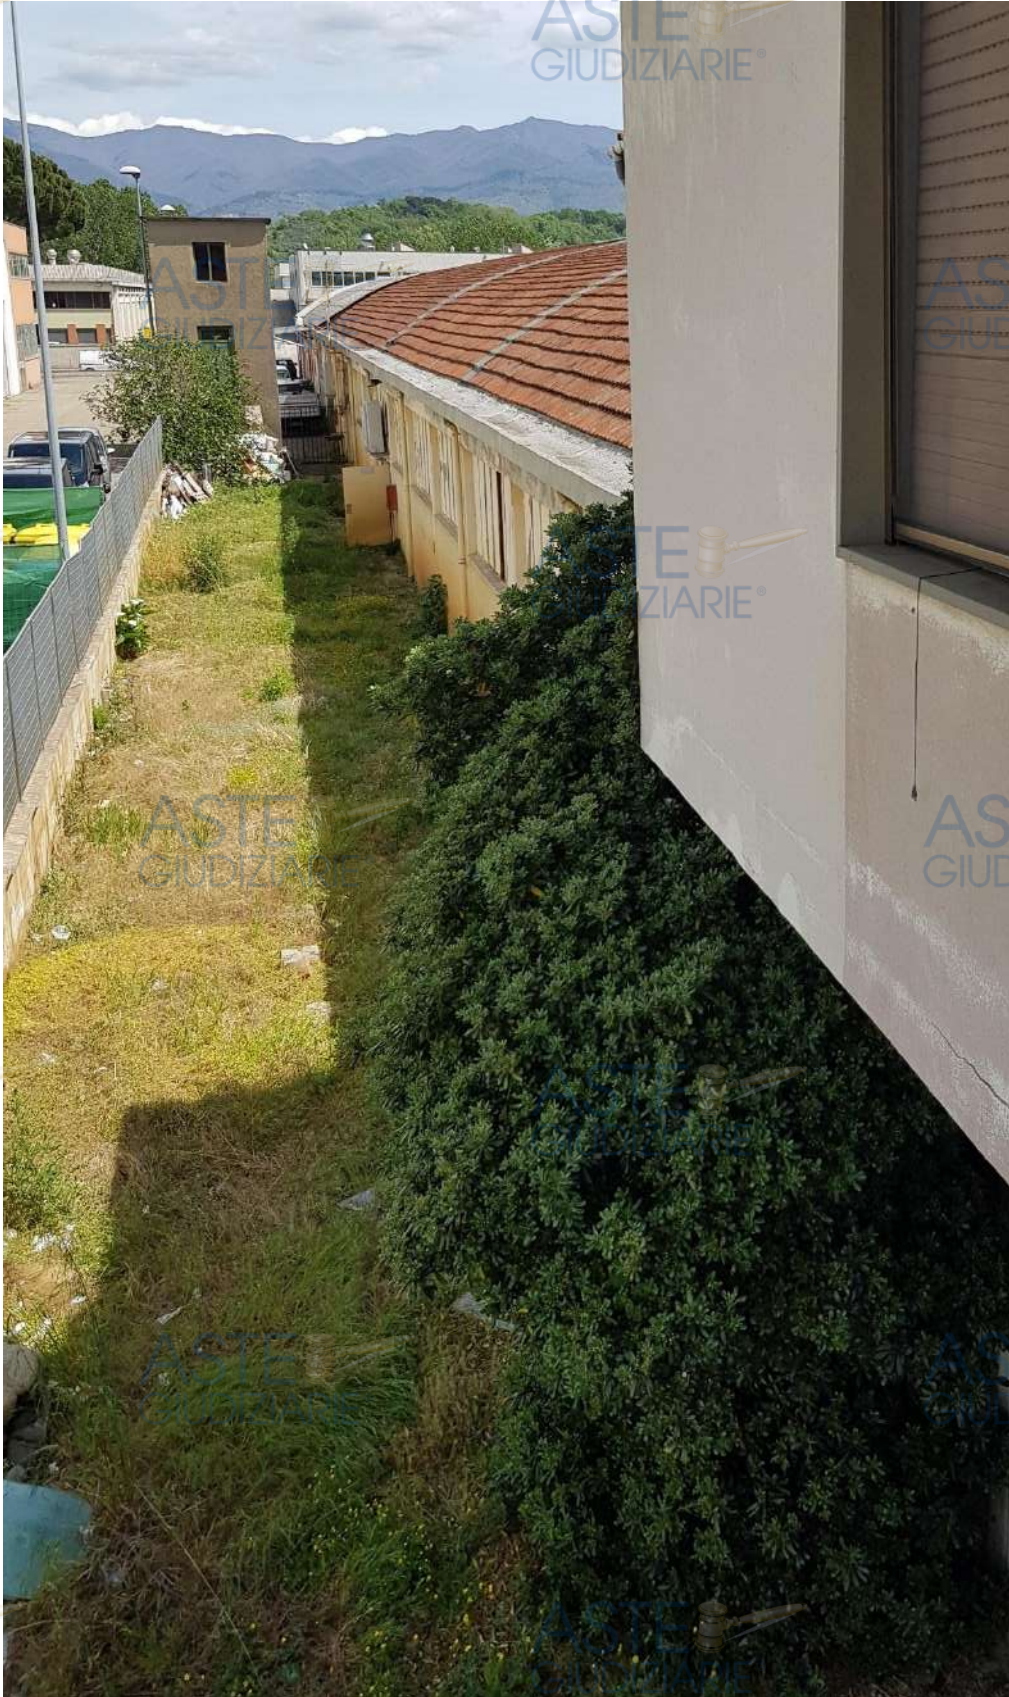
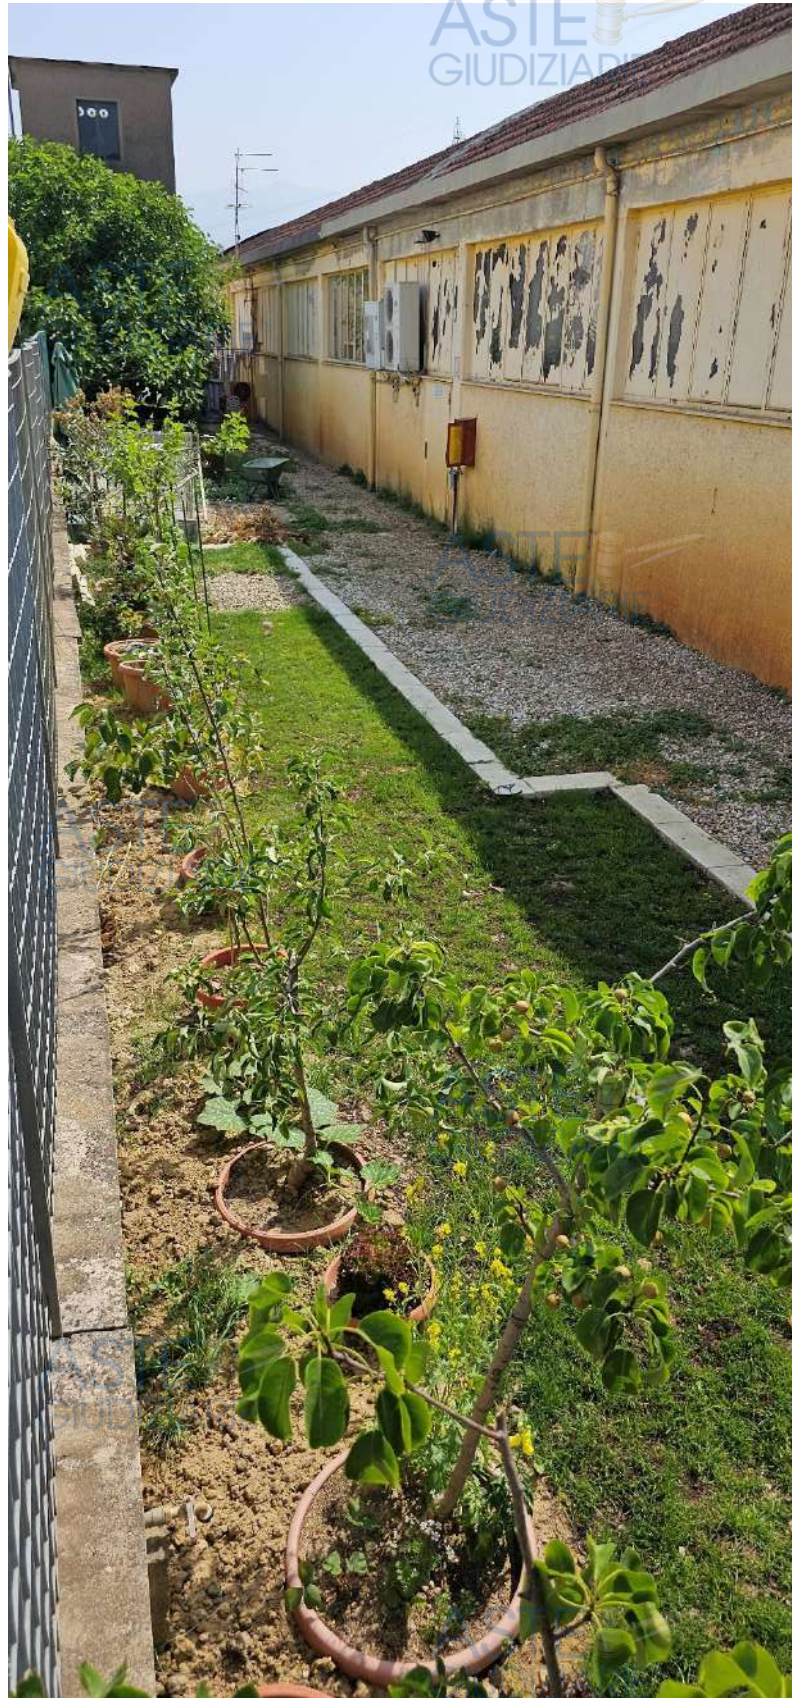
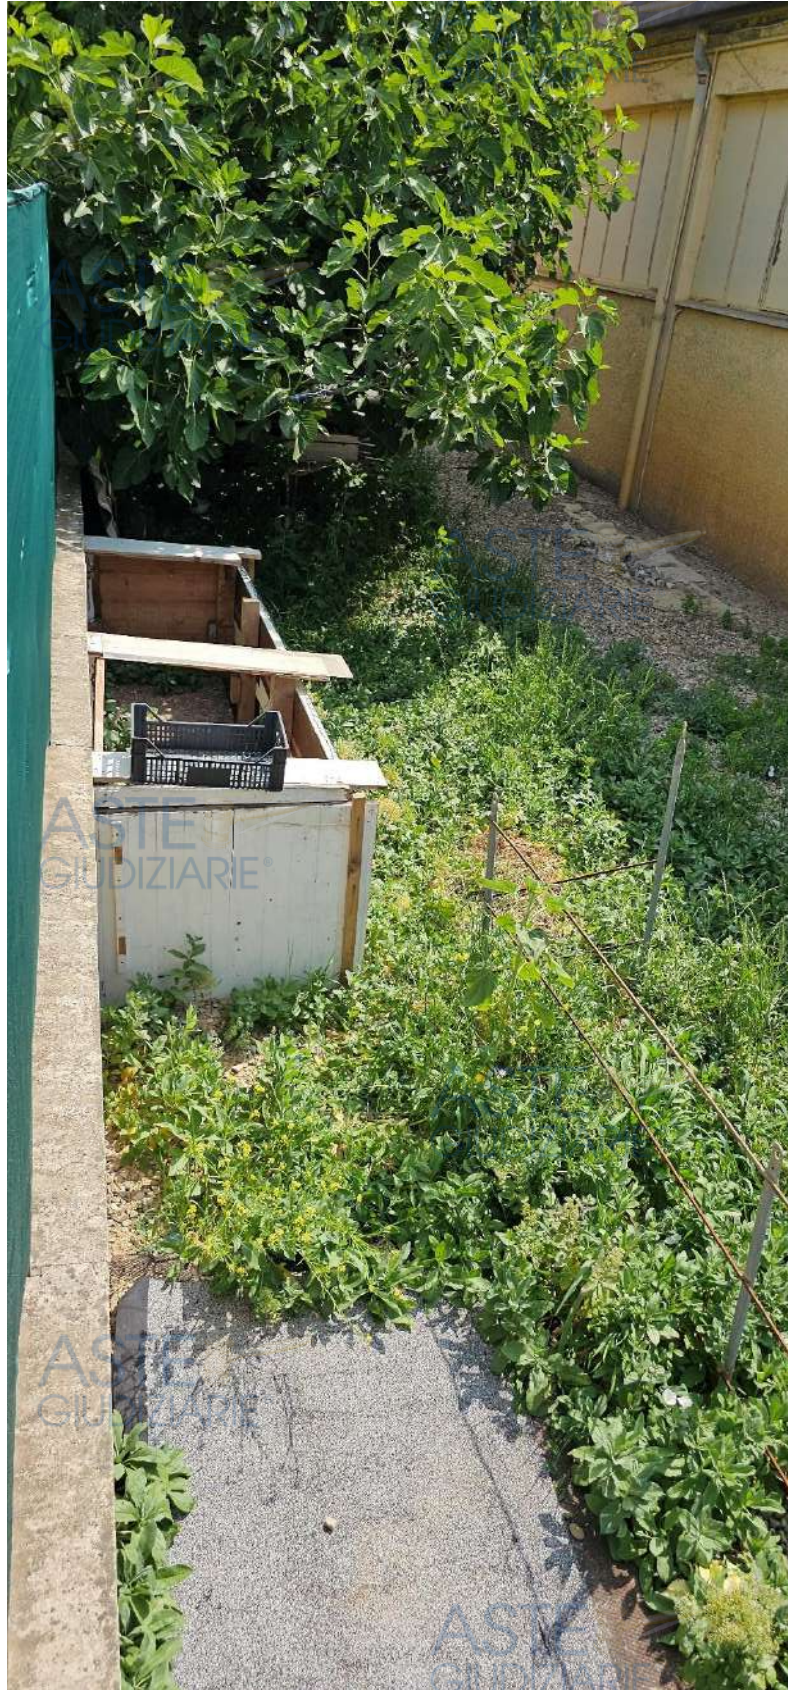
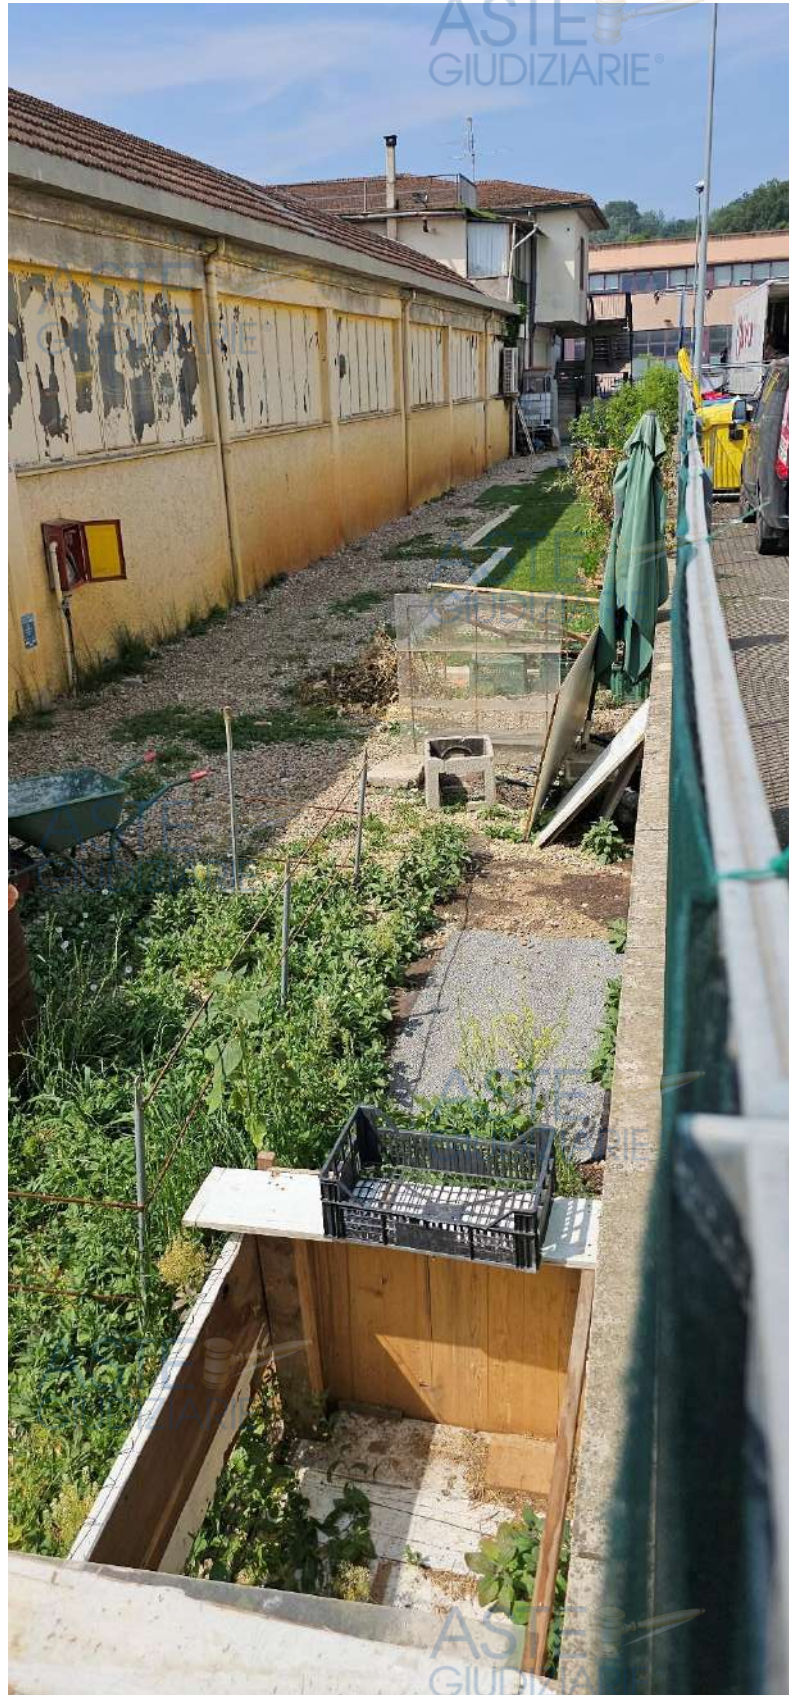
Foto 11 – Stato anteriore

In linea generale l'area è stata parzialmente reinghiaata e sistemata nelle parti a verde con inserimento di piante in vaso e piantumate a terra. Sono stati collocati vari oggetti perlopiù destinati alla manutenzione e godimento del resede.

- La residua porzione di resede è stata modificata per togliere parte della vegetazione spontanea che vi era cresciuta e mettere nuova ghiaia, già presente, e realizzare porzioni a verde contenute entro cordoni di varia natura. Sono presenti alcuni manufatti come quello addossato al muro di confine realizzato in maniera precaria con elementi e tavole in legno, senza copertura, per ottenere un piccolo orto.

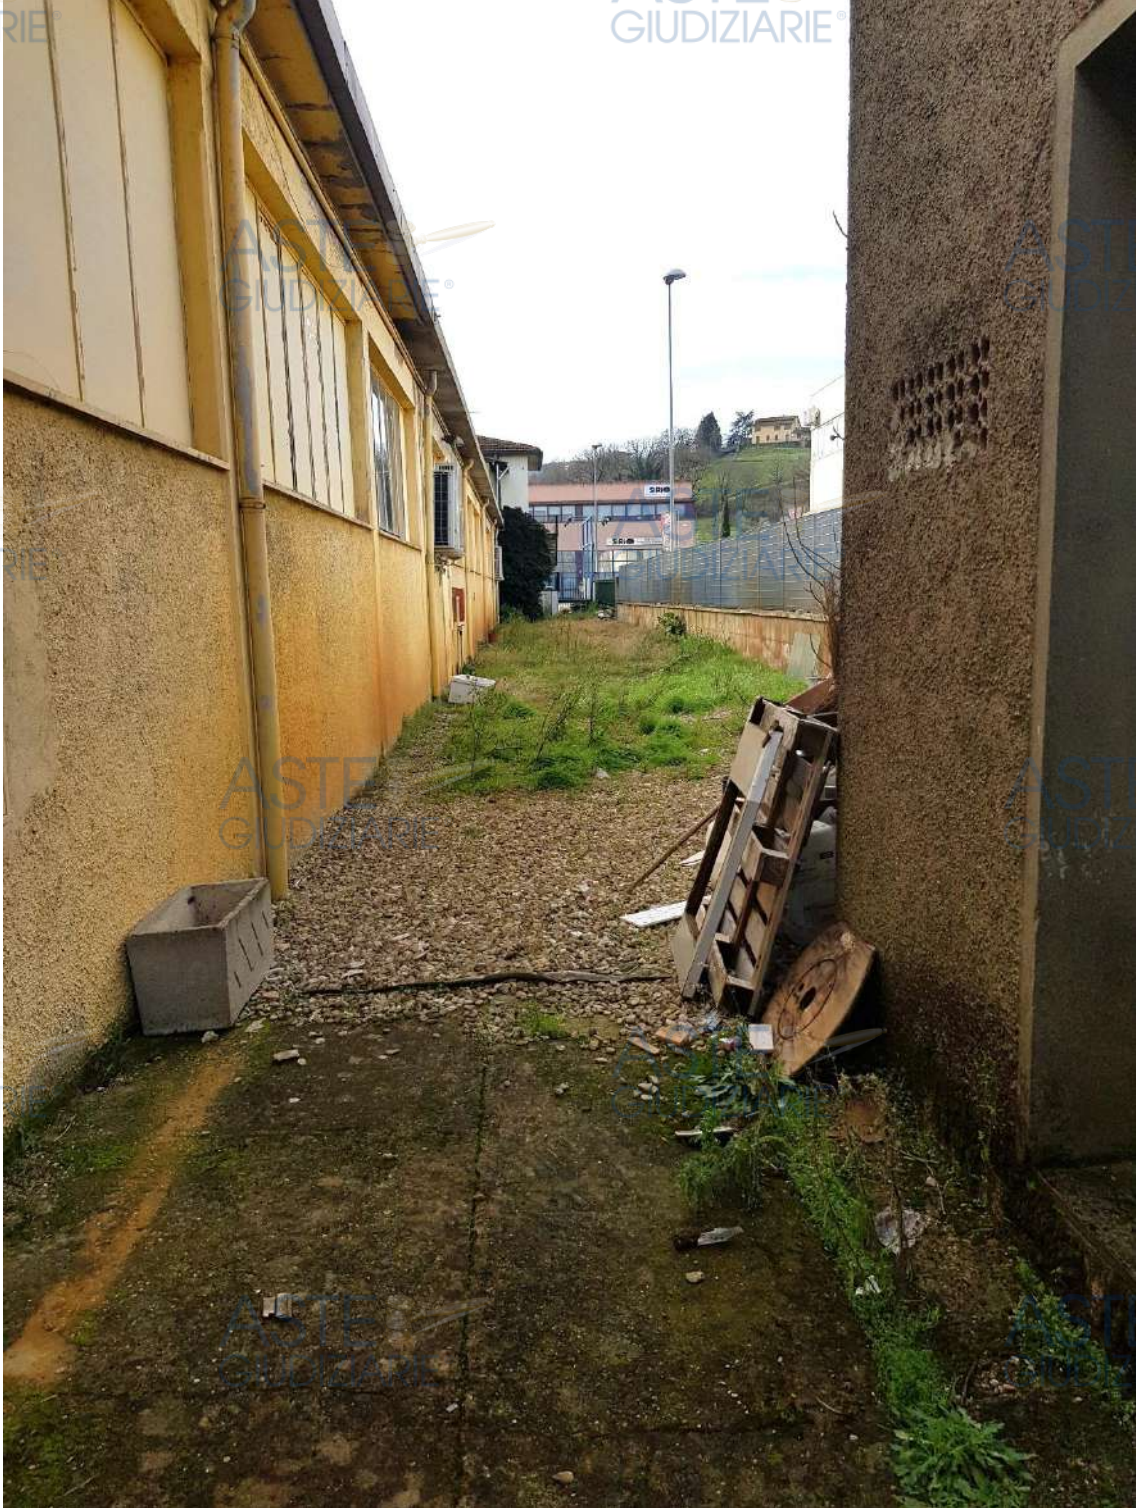
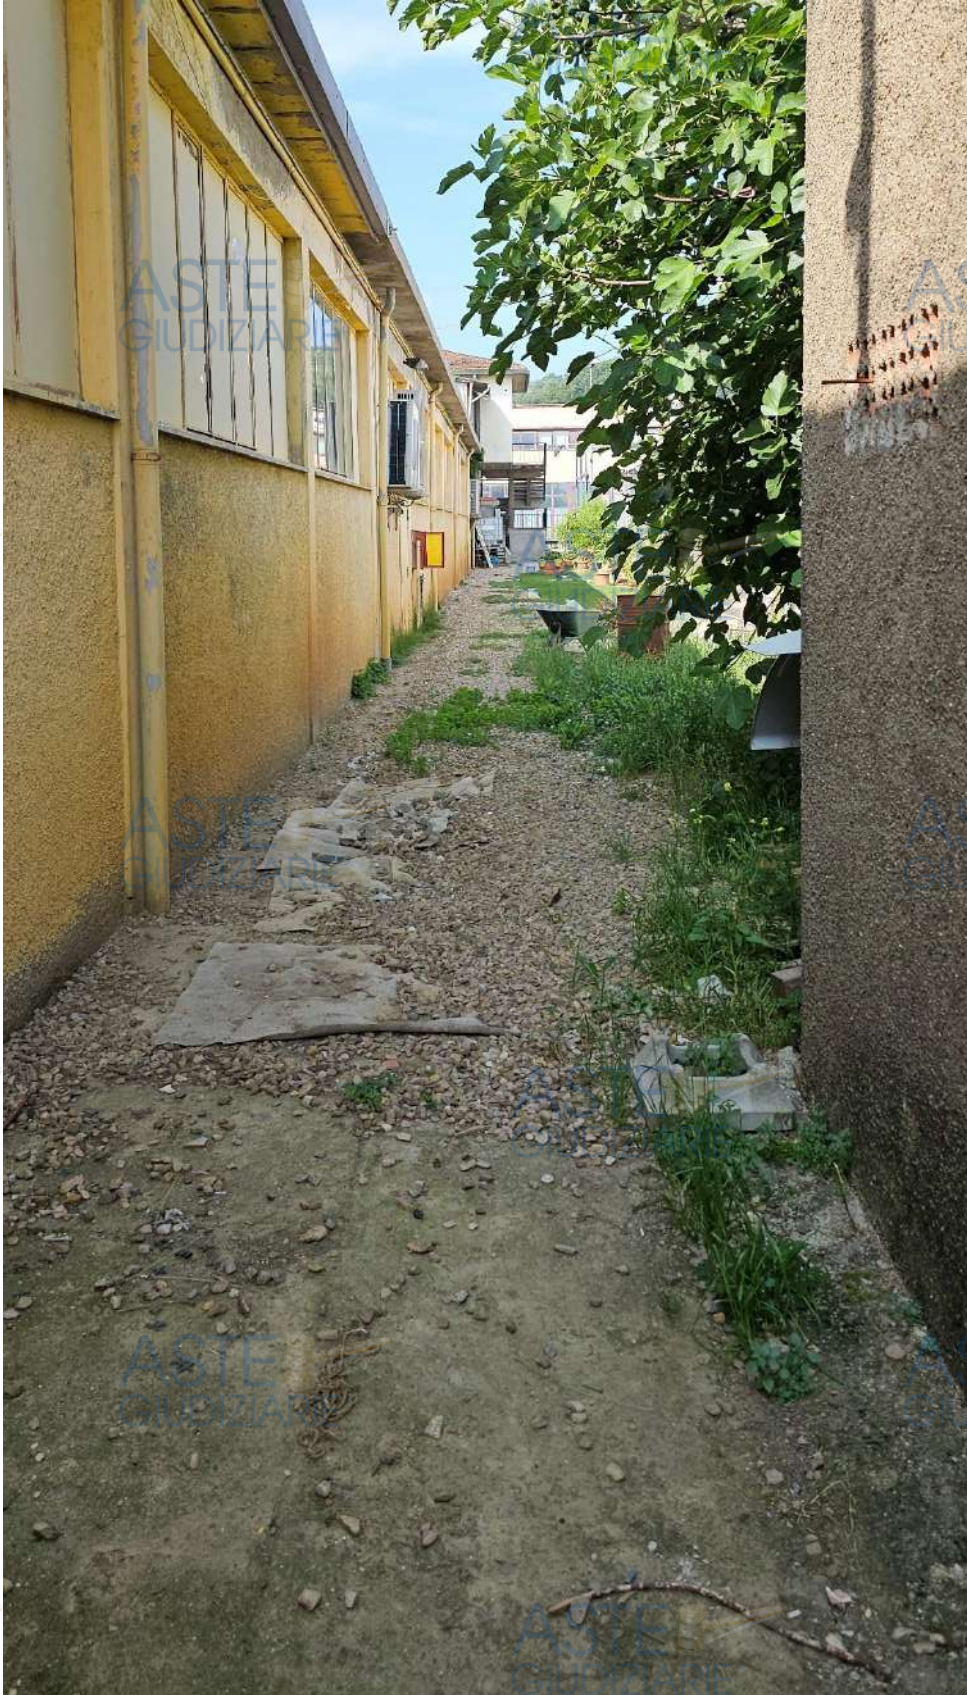
Foto 20- Stato anteriore

- Vista del resede attraverso il cancello a fianco della torretta ENEL lato via Brodolini
