**TRIBUNALE DI FIRENZE
TERZA SEZIONE CIVILE
ESECUZIONI IMMOBILIARI**

Esecuzione Immobiliare: n. 80/2018

Esecuzione Immobiliare r.g. n. 80/2018

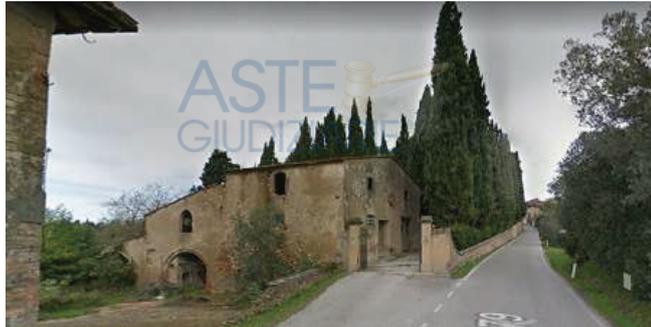
stalla/scuderia (suddiviso in tre box in muratura aperti) e ad esso si accede dall'ingresso a lato del cancello; detto locale è caratterizzato da vecchi pavimenti in pietra e da un solaio a voltine in ferro e laterizio con

una botola e scala a pioli in legno per accedere al piano soppalcato (vedasi **ALL. C2 foto n. 6 e 7**). Il secondo vano, con ampio portone di accesso a fianco (oltre secondo accesso sul lato perpendicolare verso il parco), è un locale ad uso magazzino/deposito con soffitto piano ovvero con solaio in legno (travi e travetti in legno) e pannelle in laterizio con una botola e scala a pioli in legno per accedere al piano soppalcato. Il piano primo, ad uso fienile, è costituito da un unico grande vano posto sopra la scuderia e comunicante con ulteriori due vani ubicati sopra il magazzino. Tutti i vani del piano terra e del piano primo sono dotati di piccole finestre. La copertura dell'edificio è a falde inclinate, a capanna, con struttura in legno (travi e travetti) e manto in laterizio. L'edificio è altresì dotato di un piano seminterrato costituito da un unico vano (sub 501) ad uso deposito della superficie di circa 20 mq, coperto da volta a botte ribassata. Al deposito seminterrato si accede dalla corte lastricata esterna al parco e alla proprietà, ovvero si accede dalla part.IIa 698 (ente urbano) e dalla part.IIa 52 (quest'ultima fuori pignoramento e non oggetto della perizia). Si configura quindi una **servitù di passo a carico della part.IIa 52 per l'accesso al deposito interrato della part.IIa 53.**

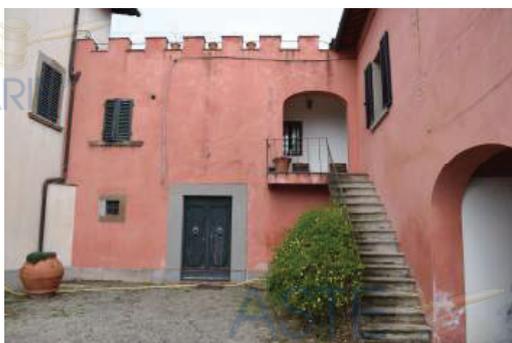
Lato frontale verso strada

rappresentato nel catasto del 1821. Trattasi del corpo di fabbrica colore rosa antico (vedasi **foto sopra**) ubicato tra la villa e l'edificio ristrutturato color ocra a cui è collegato, con accesso dal parco della villa medesima (accesso tergale da frantoio e tinaia e accesso frontale da cortile su via Fiorentina), costituito da piano terra, distribuito su vari dislivelli (con vani interrati), con locali ad uso agricolo (frantoio, cantina, tinaia, oltre locali accessori di deposito, sgombro, disimpegni), piano seminterrato con percorso etrusco di collegamento con la ex part.IIa 59, piano primo suddiviso in due appartamenti con accesso da scala esterna.

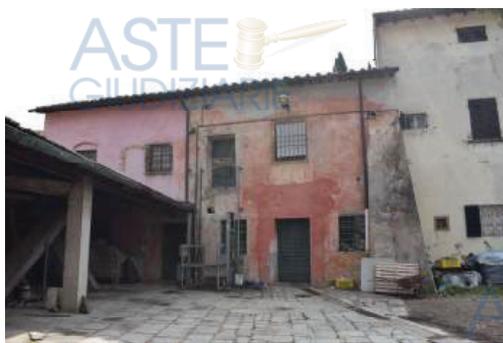
Lato tergale verso cantina

Il locale magazzino ubicato sopra il frantoio, accessibile dallo scalone interno che conduce anche al secondo piano della villa, di fatto è parte integrante di questo corpo di fabbrica, tuttavia, per la sua ubicazione e per il fatto che costituisce l'unico accesso al sottotetto della villa, è stato censito insieme al piano secondo della villa ed è quindi già stato descritto al punto 2. Dallo scalone che conduce al sottotetto della villa si accede a lastrico solare di copertura (vedasi **ALL. C2 foto n. 31**) e da qui a uno degli appartamenti del piano primo (sub 509). Trattasi di antico edificio (il corpo centrale, ad esclusione delle protuberanze tergalì verso la cantina) era già rappresentato nel catasto del 1821. La tinaia di vinificazione collegata alla cantina (part.IIa 685) che costituisce, insieme al portico, la protuberanza tergale di successiva realizzazione, è costituita dal solo piano terra. L'edificio è realizzato in muratura di pietra e/o mista pietra e mattoni, le facciate sono intonacate tinteggiate colore rosa antico con finestre in legno oscurate da persiane alla fiorentina color verde (per la facciata lato strada, mentre le aperture tergalì e laterali con affaccio sulla part.IIa 59 sono prive di persiane), la copertura è a falde inclinate, a capanna,

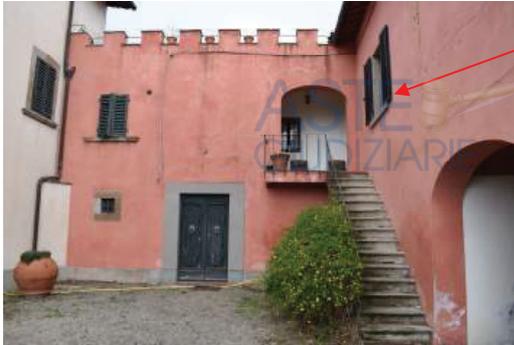
p 57 sub 3

cui si accede anche ad un altro appartamento fuori pignoramento e non censito); trattasi dell'appartamento a destra salendo la scala.

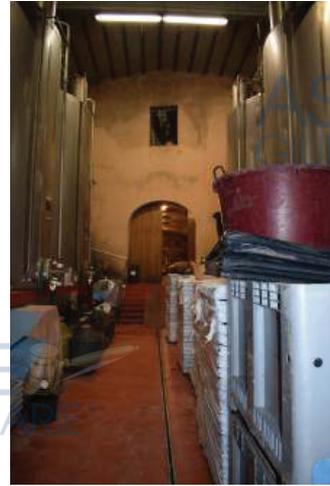
promiscuo non censito) ed in particolare con i locali ad uso cantina di invecchiamento. Le misure esterne che hanno determinato il volume legittimato sono pari a 11,00*24,40 m, con altezze variabili determinate dal pendio e conseguente andamento del terreno del prospetto nord. L'edificio è realizzato con struttura a telaio travi/pilastri in cemento armato e i tamponamenti (ovvero i muri esterni, essendo priva di divisori interni) sono in blocchi "Leca" a faccia vista; la copertura dell'edificio è a falde inclinate (scarsa inclinazione) con manto in lastre di eternit. L'edificio è stato realizzato su una porzione di terreno in lieve pendio e pertanto vi è un dislivello tra la nuova costruzione ad uso tinaia (piano di calpestio a quota - 5,40 m) e i locali esistenti ad uso cantina di invecchiamento, il cui piano di calpestio si trova a quota - 4,25 m con un dislivello pari quindi a 1,15 m, superato appunto da una rampa centrale di collegamento (vedasi **foto sopra**).

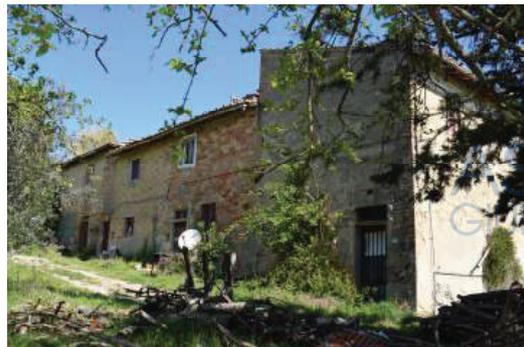
- **Casa colonica, suddivisa in tre unità immobiliari (sub 3, 4 e 5).** Il piano terra è adibito per lo più a magazzino (sub 3) con un impianto planimetrico ad "U" ovvero con due grandi vani laterali accessibili dal lato frontale e con la parte tergale costituita per lo più da piccoli volumi ad un piano (solo piano terra) in condizioni precarie, non del tutto comunicanti internamente, accessibili dal lato tergale (vedasi **ALL. C3 foto n. 7-10**). La zona centrale del piano terra è adibita ad

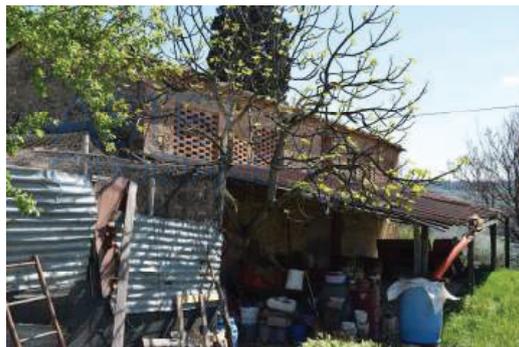
esterno addossato al fienile ha superficie utile pari a circa 9,00 mq e la relativa tettoia ha una superficie coperta pari a circa 6,50 mq. Le altezze e le superfici utili indicate sono state desunte dalle planimetrie catastali in quanto il fabbricato risulta

pericolante e invaso da vegetazione e materiali di scarto, pertanto non è stato possibile accedervi. Il fienile ha una struttura portante in muratura mista di mattoni e pietre con copertura a capanna e manto in laterizio ed è caratterizzato dai cosiddetti *mandolati* (nel caso in esame realizzati con normali mattoni per le murature), ovvero dalle tipiche pareti traforate di mattoni, necessarie a garantire la circolazione d'aria che impedisce ai prodotti di marcire, elementi prettamente funzionali che caratterizzano l'architettura rurale.

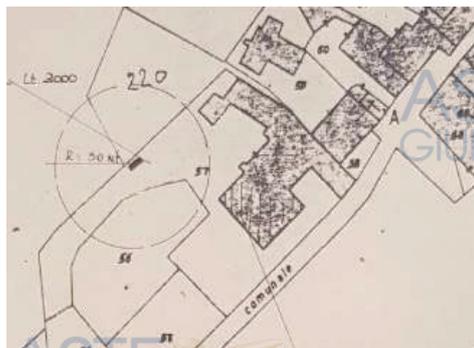
SCIA n. 71/2013 del 23/04/2013 (prot. 7652) *Restauro di porzione di muro crollata*. Rich. ██████████ di ██████████ – via Firenze 11 loc. Fiano. **Foglio di mappa 14 part.lla 55-57.** Trattasi del rifacimento e consolidamento di porzione del muro fronte strada crollato, ricadente in parte su part.lla 55 ed in parte su part.lla 57. **STATO DELLA PRATICA: Non visionata ultimazione lavori.**

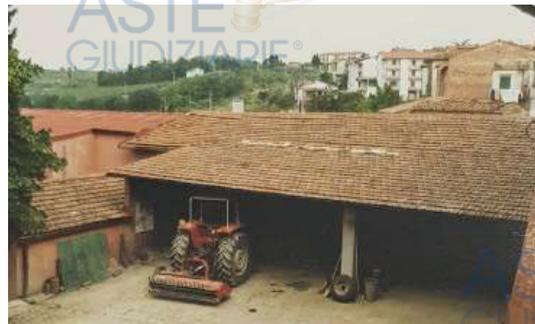
la porzione della particella 57 sub 500, annesso rurale con loggiato parte della fattoria ed interposto tra la villa e la cantina particella 685, di cui alla foto a lato tratta dalla pratica edilizia.

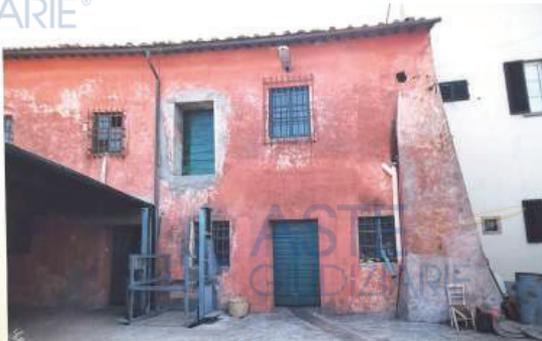
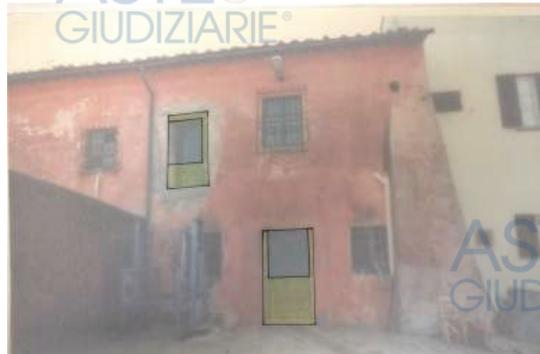
Trattasi di opere eseguite sulla porzione della part.Illa 57 (oggi part.Illa 57 sub 500) – fabbricato ad uso frantoio, lato tergale – in assenza di titolo edilizio. Al piano terra una finestra viene trasformata in porta ed al piano primo una finestra viene

trasformata in portafinestra per lo scarico delle olive con il montacarichi.

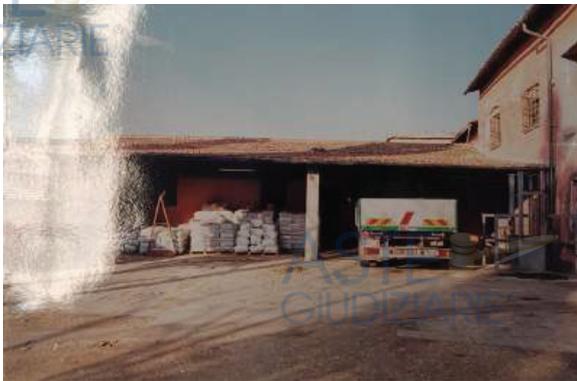
Tettoia (part.IIa 57, oggi sub 500)

Permesso di costruire in Sanatoria n. 3191 (pratica n. 1441/00) del 03/04/2008 per *Costruzione ed ampliamento di fabbricati rurali in località Fiano, località Capaccia e località Casetta* (nota: quest'ultimi non oggetto della presente perizia). In località Fiano risultano una tettoia e due ripostigli, una rimessa, un pollaio ed un porcile, tutti realizzati in appoggio ed ampliamento del fabbricato esistente. Non è stato condonato il ripostiglio con apertura ad arco che tuttavia si ritiene legittimo dal punto di vista edilizio in quanto presumibilmente edificato ante 1942 (già presente nella mappa di impianto catastale del 1943).

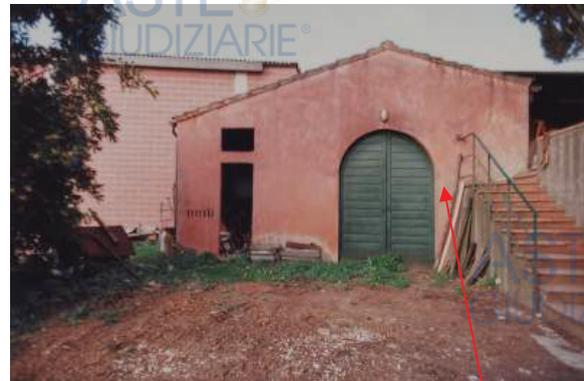
Ripostigli (part.IIa 57, oggi sub 500)

Volume con arco non condonato (legittimo)

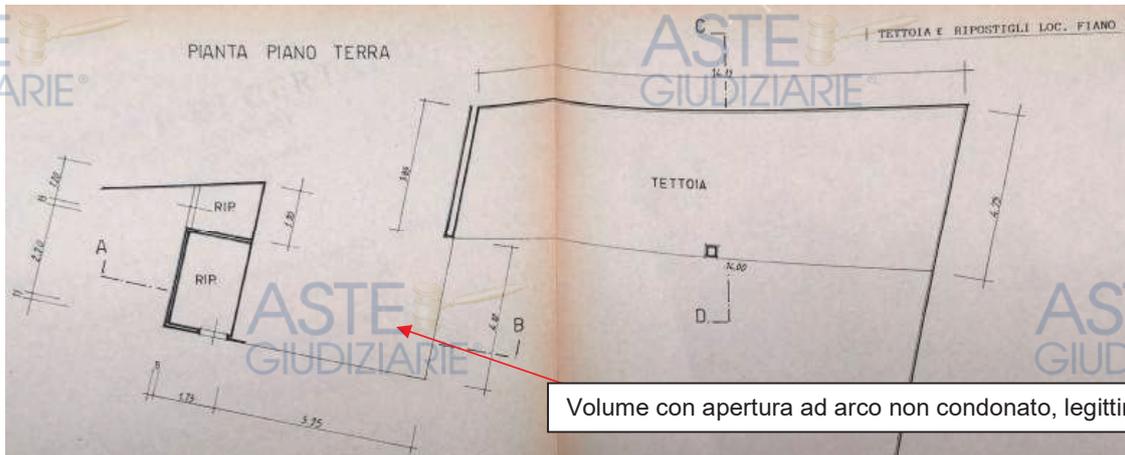
Volume con apertura ad arco non condonato, legittimo

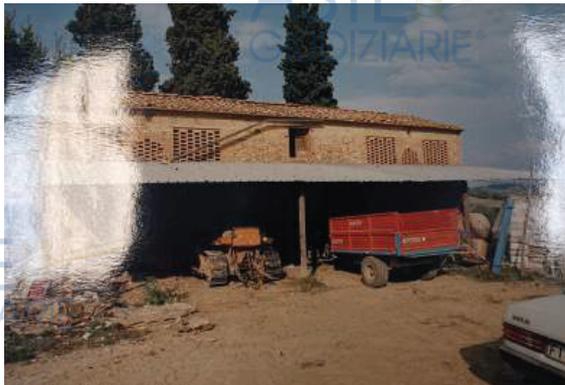
Permesso di costruire in Sanatoria n. 3191 (pratica n. 1441/00) del 03/04/2008 per Costruzione ed ampliamento di fabbricati rurali in località Fiano, località Capaccia e località Casetta (nota: quest'ultimi non oggetto della presente perizia e neanche alcuni volumi in località Fiano, quelli non censiti e quindi fuori pignoramento). In località Capaccia risultano una loggia ad uso ricovero macchine agricole, realizzata in appoggio al fienile, porzione di locali deposito e rispostiglio al piano terra e

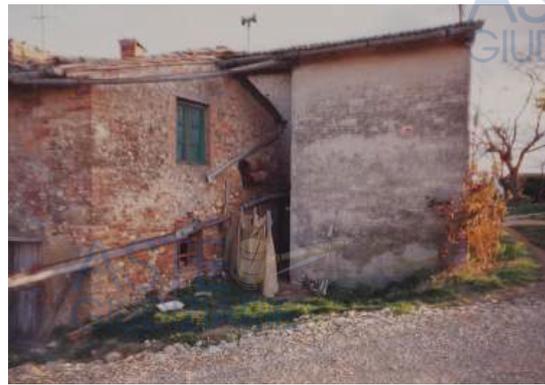
fabbricato abitativo

porzione di vani abitativi e wc al piano primo, realizzati in ampliamento al fabbricato abitativo. **NOTA:** non risulta condonato il piccolo volume con tettoia ad un piano addossato al fienile. Trattasi presumibilmente di volume edificato in data anteriore al 1967, come pare risultare da foto aerea del 1965 dell'Istituto Geografico Militare disponibile sul sito Geoscopio della Regione Toscana (trattasi tuttavia di piccolo volume e l'ingrandimento non risulta nitido), ed essendo in zona agricola fuori dal centro abitato, detti volumi risultano legittimi, previa ulteriore verifica da parte dell'acquirente per acquisizioni dati.
