**TRIBUNALE DI FIRENZE  
SEZIONE FALLIMENTARE**

**Fallimento:** Sannini Impruneta srl n. 244/219 RF Sent. 144/19

**PERIZIA ESTIMATIVA DI IMMOBILE POSTO LUNGO LA VIA  
CHIANTIGIANA AL N.C. 135-157, NEL COMUNE DI IMPRUNETA,  
PROVINCIA DI FIRENZE, (F. 52, P. 58 SUB. 501 UNITA ALLA PART.LLA 59  
SUB 505 E ALLE PART.LLE 173 E 185 E PART.LLA 58 SUB 4) – LOTTO N. 11B**

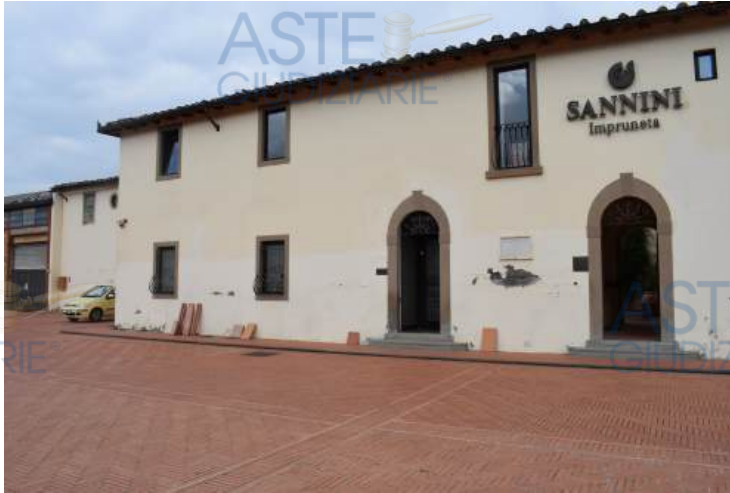
Il fabbricato in muratura intonacata ha copertura a falde inclinate in laterizio; gli uffici sono ben areati e piacevolmente illuminati grazie alle superfici finestrate che si affacciano nella corte centrale oltre che alle finestre su strada e in alcune stanze sonopresenti lucernari a soffitto. I pavimenti sia interni che esterni sono in cotto realizzati con con mattonelle quadrate, mentre è presente pavimentazione in cotto a spina di pesce per il piazzale fronte strada e pavimentazione in cotto a listoni rettangolari nella corte interna. Le murature sia interne che esterne sono intonacate con tinte dai colori chiari, i soffitti interni presentano falde inclinate, ed hanno un'altezza variabile costituiti da travi e travicelli in legno. La manutenzione dell'immobile si presenta scadente, l'edificio risulta in uno stato di abbandono

presentando crepe e lesioni diffuse oltre ad infiltrazioni d'acqua dalla copertura e dai lucernari riscontrando la presenza di umidità nei vari ambienti. La palazzina è costituita, oltre che dal piano terra adibito in parte a officina in parte ad uffici comunicanti con lo stabilimento a mezzo di porta interna che si sviluppano anche al piano primo.
