**TRIBUNALE DI FIRENZE
SEZIONE FALLIMENTARE**

Fallimento: Sannini Impruneta srl n. 244/219 RF Sent. 144/19

**PERIZIA ESTIMATIVA DI IMMOBILE POSTO LUNGO LA VIA
CHIANTIGIANA AL N.C. 135-157, NEL COMUNE DI IMPRUNETA,
PROVINCIA DI FIRENZE, (F. 52, P. 58 SUB. 501 UNITA ALLA PART.LLA 59
SUB 505 E ALLE PART.LLE 173 E 185 E PART.LLA 58 SUB 4) – LOTTO N. 11B**

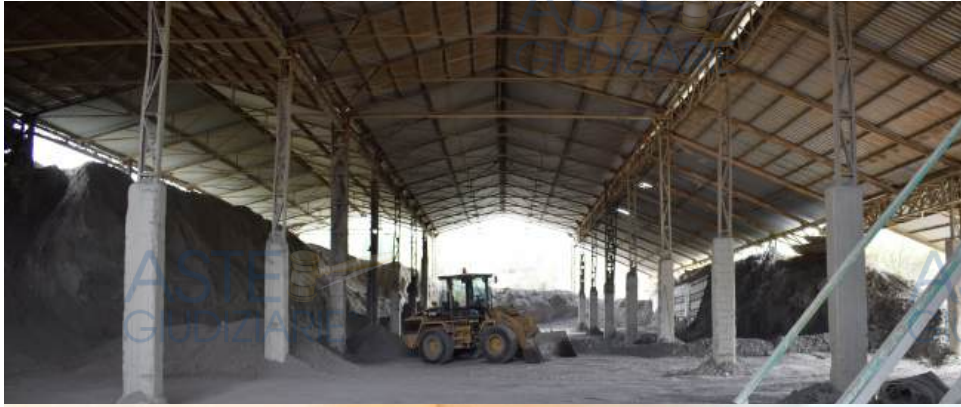
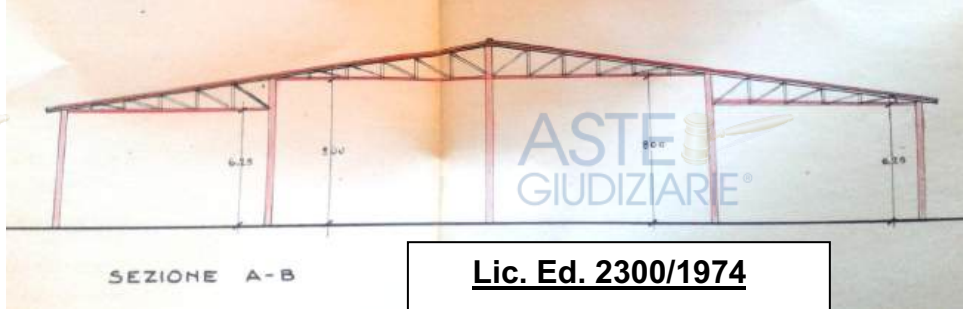
campate, mentre dal sopralluogo le due campate centrali sono risultate coperte da doppia copertura a capanna senza sostegno centrale nel colmo (vedasi foto, la foto in alto è il grafico di concessione quella in basso sono le tettoie realizzate).

- Dato che trattasi di fabbricato industriale le tettoie costituiscono volume, tale volume viene calcolato nella pratica anzidetta con altezza media pari a 8.00 metri per le due campate centrali e pari a 6.25 metri per le laterali (al 50% trattandosi di tettoie). La scrivente ha misurato in loco un'altezza superiore che configurerebbe un ipotetico incremento di volume; tuttavia è necessario rilevare che non esiste un piano di riferimento preciso in quanto la movimentazione della terra e i riporti hanno modificato il piano di riferimento rendendolo le misure non attendibili e diverse da punto a punto. **Si ipotizza comunque un incremento di volume la cui entità è difficilmente valutabile.**
