**TRIBUNALE DI FIRENZE**

**Fallimento “----- E C. S.N.C. e dei soci illimitatamente responsabili -----  
e -----, “**

**PERIZIA TECNICA – ESTIMATIVA**

**TRIBUNALE DI FIRENZE  
QUINTA SEZIONE CIVILE – PROCEDURA FALLIMENTARE  
FALLIMENTO NR 1/2025**

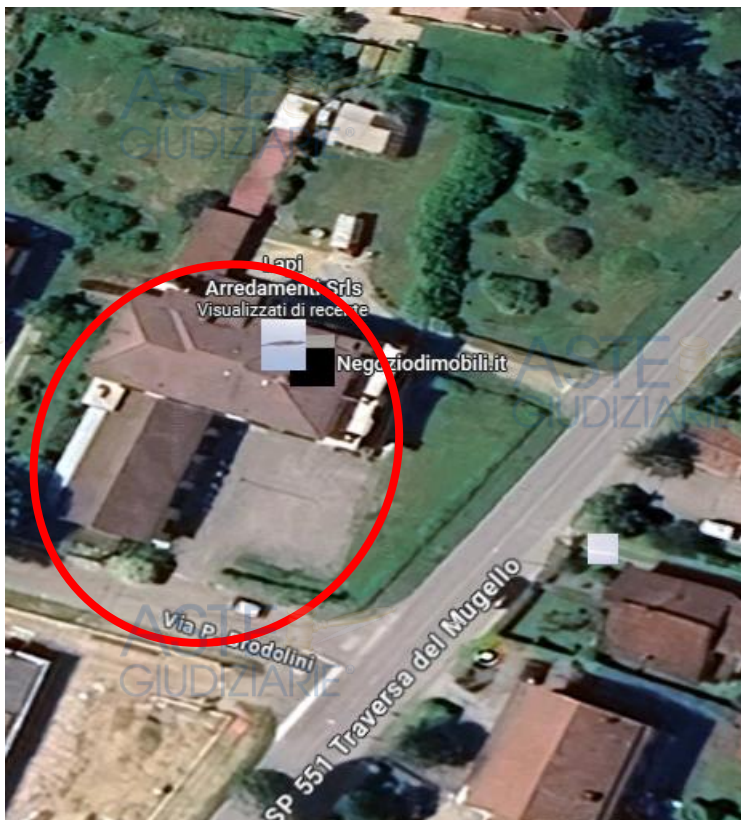
L'edificio nel su complesso è articolato su 3 corpi di fabbrica (corpo 1, corpo 2 e corpo 3) oltre resede (il resede fa parte del Foglio 82 particella 194).

Il corpo 1 facente parte del Foglio 82 particella 143 subalterno 500 è composto da 2 piani fuori terra ed è destinato a zona commerciale.

Il corpo 2 è composto da 3 piani fuori terra, di cui 2 sono destinati a zona commerciale collegato con corpo 1 tramite scale interne (facente parte del Foglio 82 particella 143 subalterno 500), mentre il piano secondo è destinato in parte ad uffici (facente parte del Foglio 82 particella 161-143 subalterno 500) ed una parte residenziale (facente parte del Foglio 82 particella 143 subalterno 502, non oggetto della presente perizia).

Il corpo 3, facente parte del Foglio 82 particella 361 è composto da 1 piano ed è adibito a centrale termica, area rimessaggio.

L'edificio ha una struttura portante in cemento armato nel corpo 2 e struttura portante in cemento armato e pilastri in acciaio nel corpo 1, copertura inclinata variabile a singola o doppia falda, il fabbricato presenta le caratteristiche architettoniche dell'epoca di costruzione – anni 1960, facciate intonacate e tinteggiate con colori chiari.

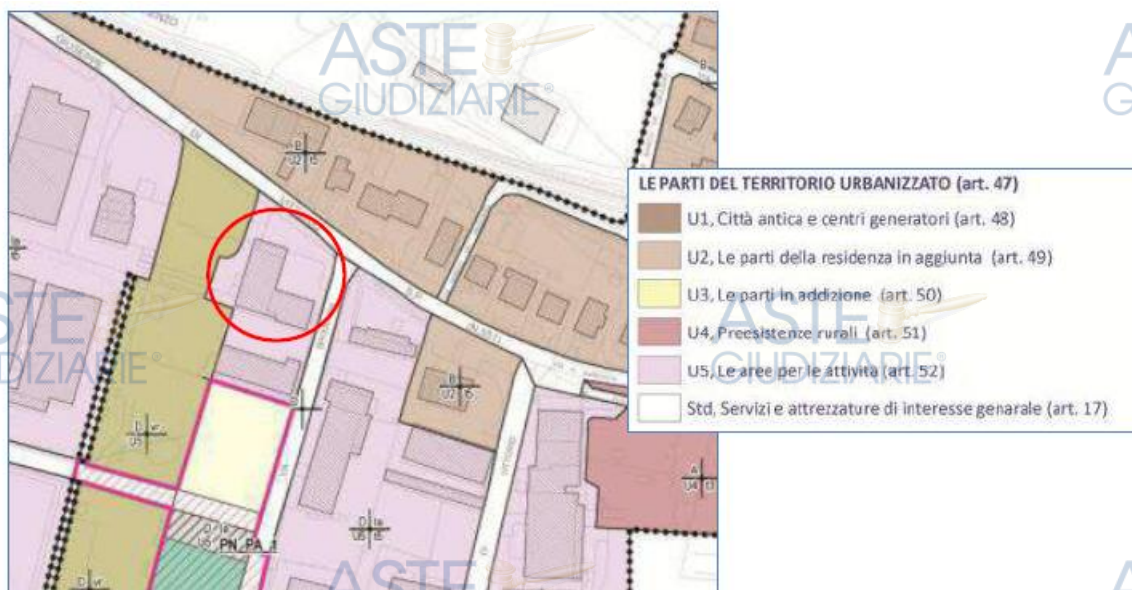
Di seguito si riporta un estratto tav.1 P.O. Sistema insediativo territorio urbanizzato e nuclei rurali. <https://www.comune.vicchio.fi.it/nuovo-pianooperativo>

- territorio urbanizzato art. 47 N.T.A., zona U5 Aree per le attività art. 52 N.T.A.
- Attività industriale-artigianale art. 11 N.T.A., intervento ammesso di tipo t5 art. 28 N.T.A.
