TRIBUNALE DI FIRENZE

Procedura n. 149/2024

RELAZIONE DI STIMA

Il complesso dei beni oggetto di stima consiste in un fabbricato di remota costruzione, ubicato nel Comune di Vicopisano, che risulta attualmente suddiviso presso il Catasto in sei appartamenti distinti oltre ad un magazzino e ad aree su cui insistono alcuni manufatti.

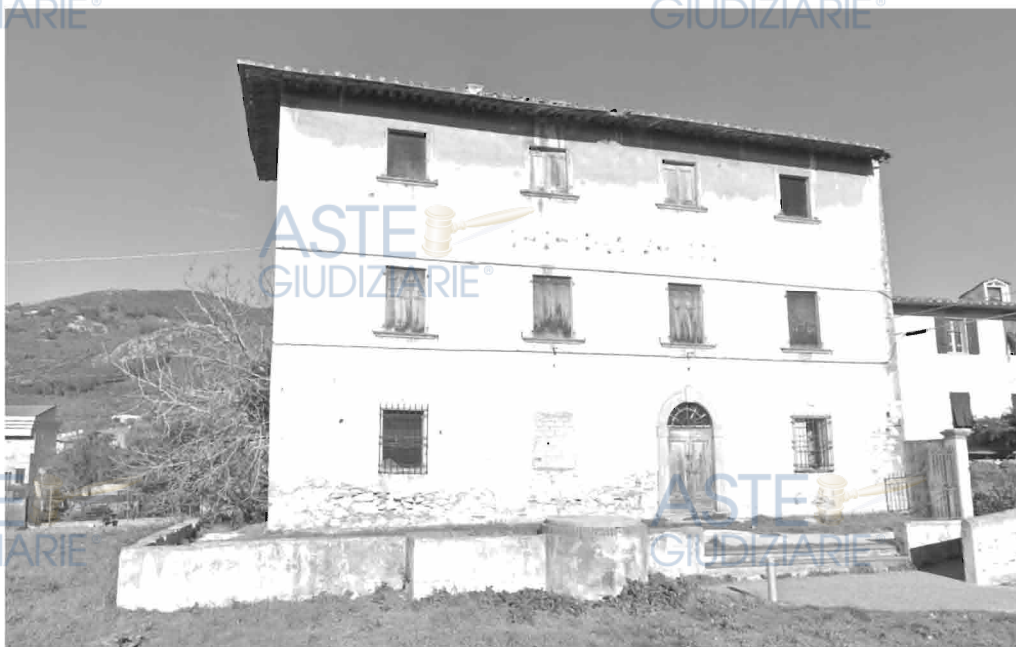
Figura n. 4 – Edificio comparabile al momento della sua alienazione

Tale fabbricato si trova ubicato lungo la Via di Villa, a brevissima distanza dai beni di interesse (come mostrato nella seguente Figura n. 3), e – prima che si iniziassero i lavori che sono tutt’oggi ancora in corso – si presentava nelle condizioni mostrate nella Figura n. 4 alla pagina seguente.
