Oggetto: Perizia di Stima \_ Liquidazione Giudiziale'

### **RAPPORTO DI VALUTAZIONE - PERIZIA**

Data del sopralluogo: 11/04/2024

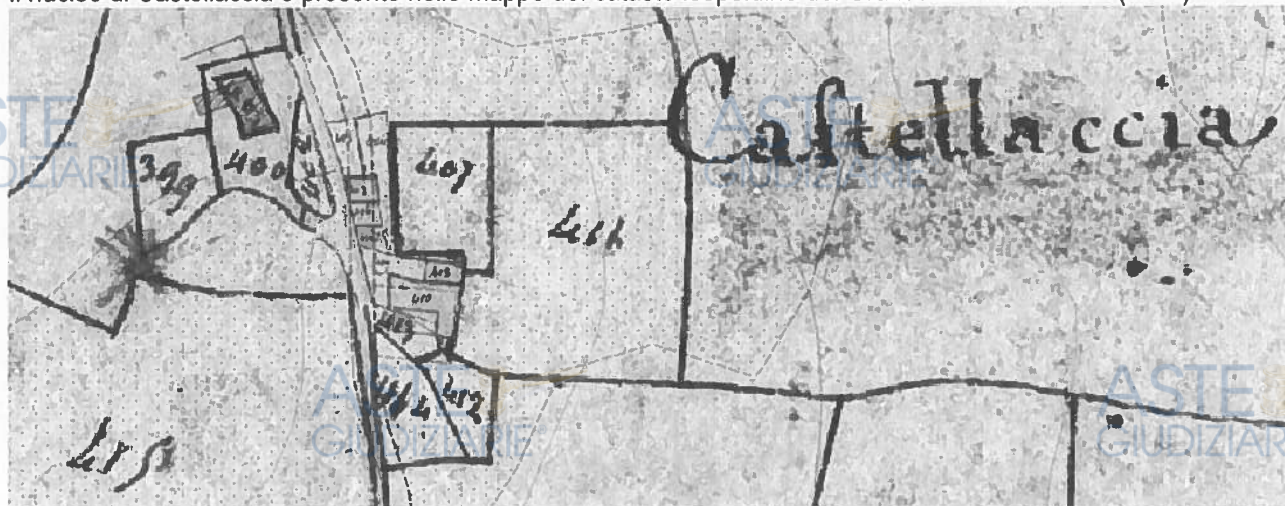
Il nucleo di Castellaccia è presente nelle mappe del catasto leopoldino del Granducato di Toscana (1765)

Quindi l'epoca di costruzione dei fabbricati risale da almeno la metà del 1700.

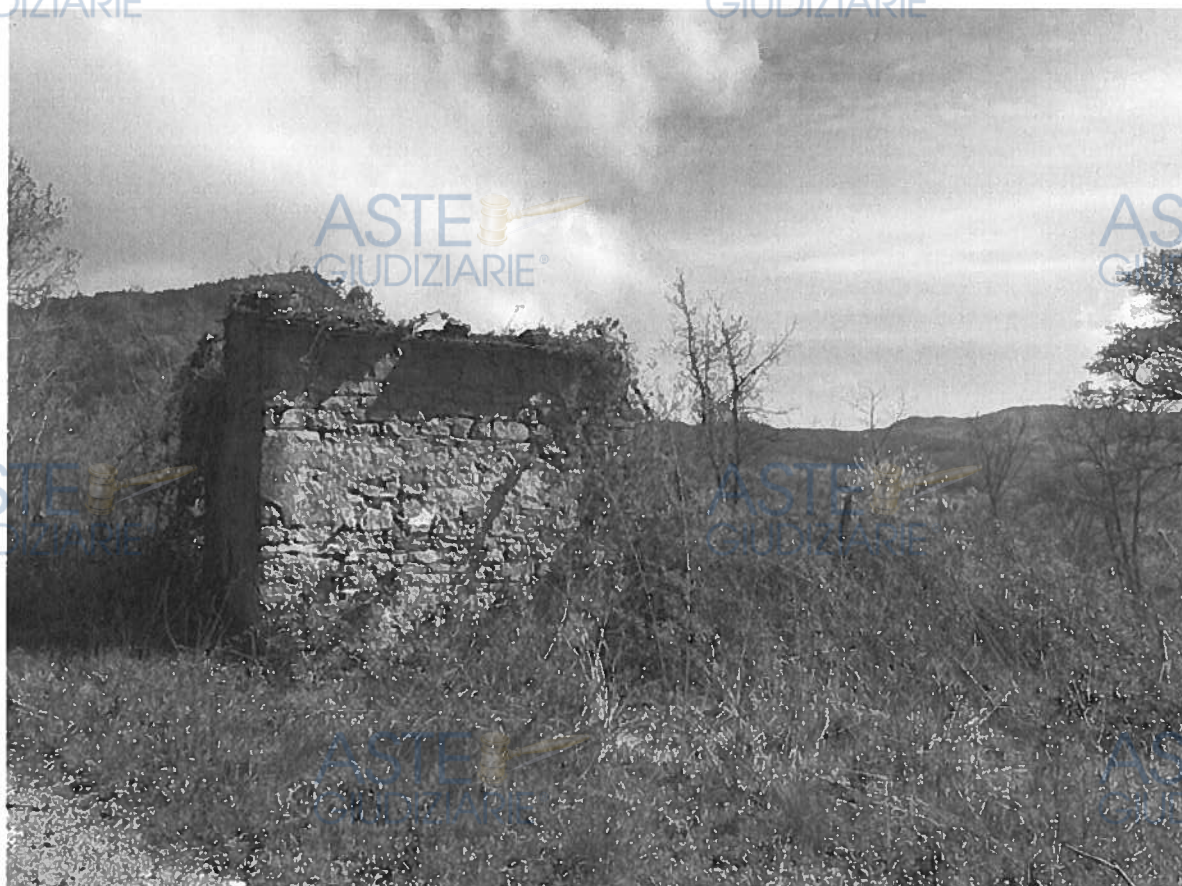
Il fabbricato diruto oggetto di stima è ancora rilevabile come sagoma e altezza, mentre degli altri due di altra proprietà non rimane altro che un cumulo di macerie. Del fabbricato oggetto di stima è ancora rilevabile la parete lato strada, con due aperture, ed è ancora rilevabile l'altezza dello stesso essendo presenti ancora delle lastre di pietra costituenti la gronda.

Dal sopralluogo è emerso che il fabbricato diruto oggetto di stima era utilizzato per fini agricoli (presumibilmente una capanna per foraggi), di forma regolare rettangolare con area di sedime di circa 44 mq, dimensioni circa 4,80 x 9,20, altezza sottogronda circa 2,80, la copertura, attualmente crollata, doveva essere a capanna a falde asimmetriche, con altezza massima di circa 4mt, con una volumetria complessiva quindi di circa 150 metri cubi. Il resede del fabbricato è pianeggiante ed è di circa 86 metri quadrati, quindi la particella copre un'area di 130 metri quadrati (area fabbricato mq 44 + resede mq 86) indicati in visura.

1) Lato Sud – Fabbricato Diruto immobile A)

Dal punto di vista urbanistico la volumetria del rudere è recuperabile se sono individuabili area di sedime e altezza per cui si ritiene ai fini della stima considerare il rudere assimilabile ad area edificabile. Si precisa comunque che non è recuperabile alcun elemento strutturale del fabbricato e sarebbe necessario procedere con la demolizione e ricostruzione.

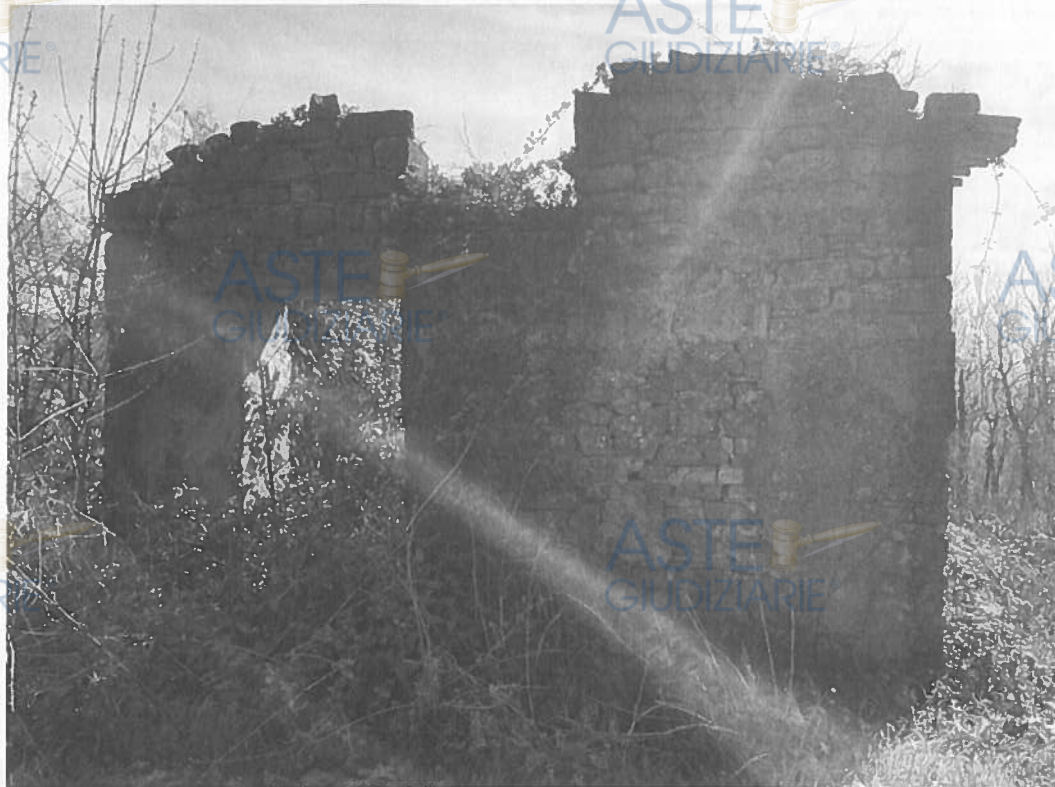
La struttura del fabbricato è in muratura di pietra locale, a faccia a vista, anche se risulta ancora rilevabile sulla parete lato strada uno strato di intonaco. Sulla parete lato strada, l'unica ancora rilevabile, sono presenti un'apertura a livello del terreno, porta di circa 1 mt x 2 mt di altezza, e un'apertura a livello superiore,

disassata rispetto a quella del piano terreno, presumibilmente utilizzata per stoccare il foraggio (fieno) al piano superiore. Non sono più rilevabili solai intermedi, la struttura della copertura era presumibilmente in legno sulla quale erano appoggiate le lastre di pietra tipiche del luogo.

Foto 3) Lato Ovest – Parete del rudere lato strada

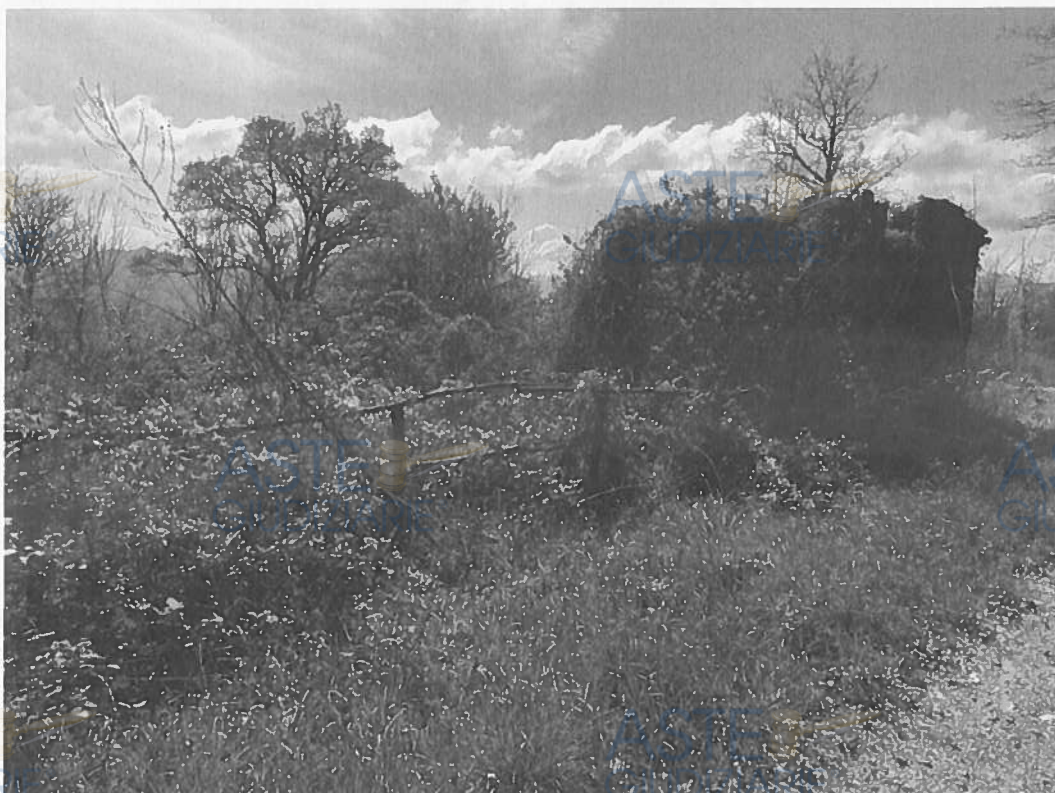
Le aree rurali sono entrambi poste in fregio alla strada vicinale della castellaccia, pianeggianti, in passato utilizzate per le attività agricole, attualmente invase da vegetazione invadente, prive di rendita catastale.

Foto 4) Lato Nord del rudere e area rurale particella 25

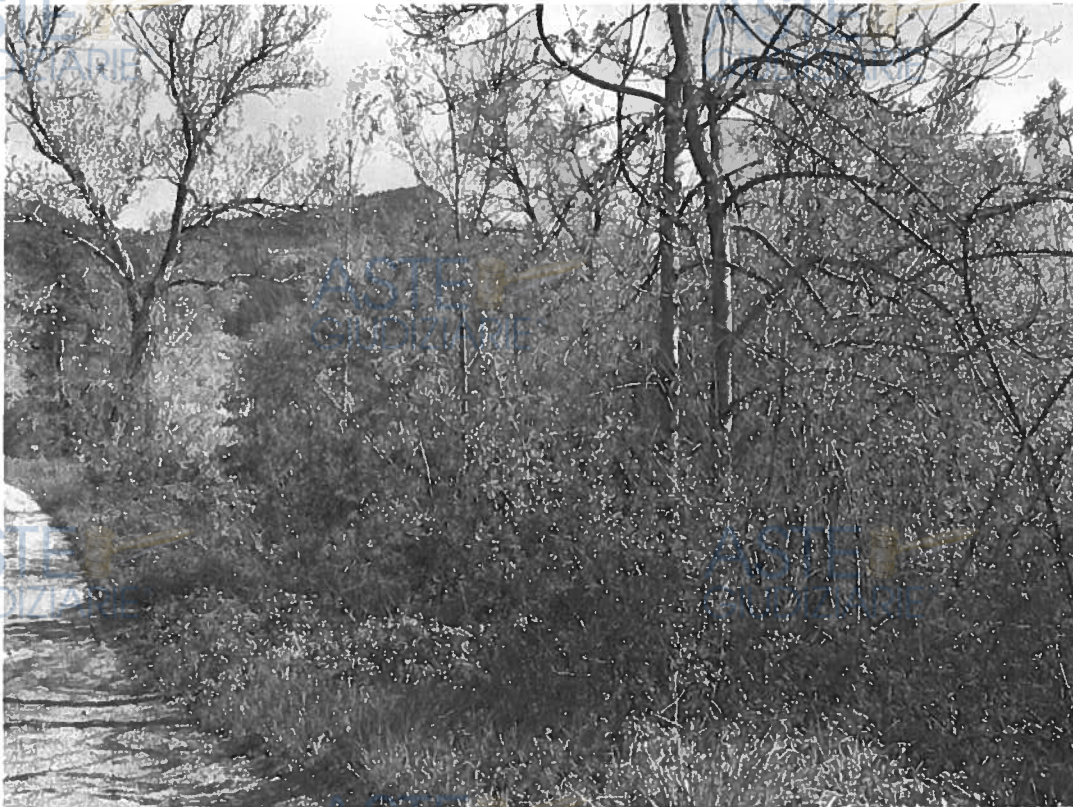
Foto 5) Area rurale particella 25 – area boschiva 27

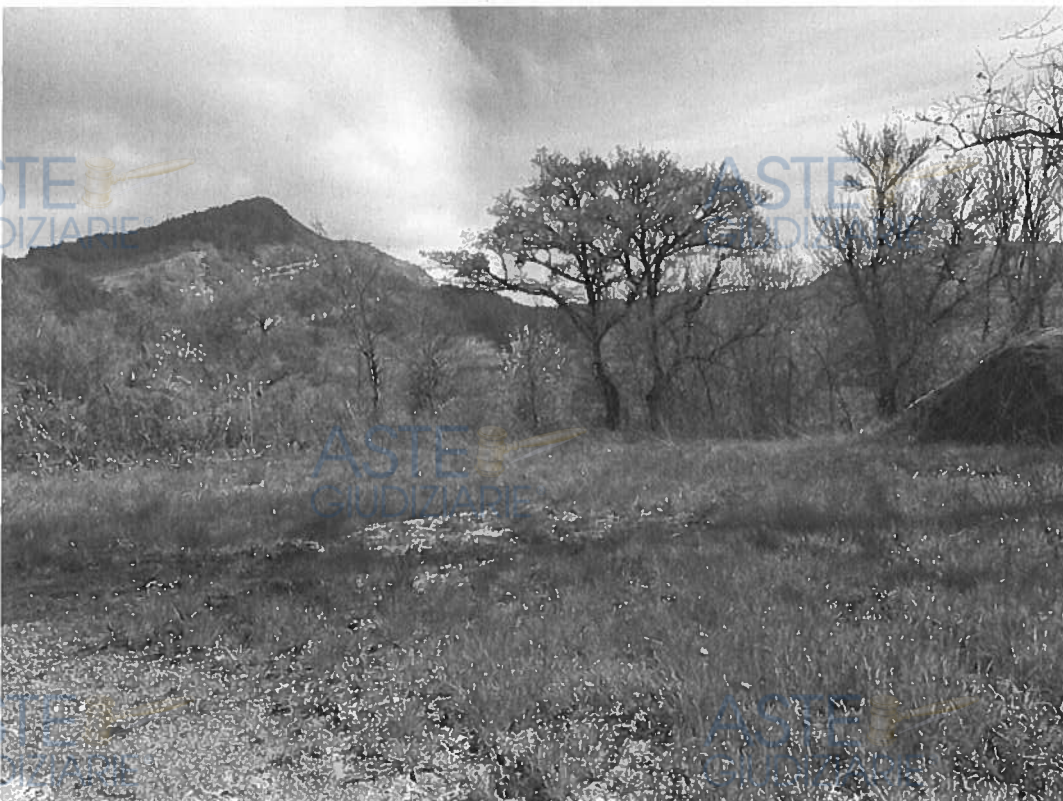
Le particelle sono di limitata dimensione, la particella 19 di mq 19 e la particella 25 di mq 25. Le aree erano circondate da altri annessi agricoli di altra proprietà per cui si suppone che fossero gravate anche da servitù di passaggio.

Foto 6) Area rurale particella 19

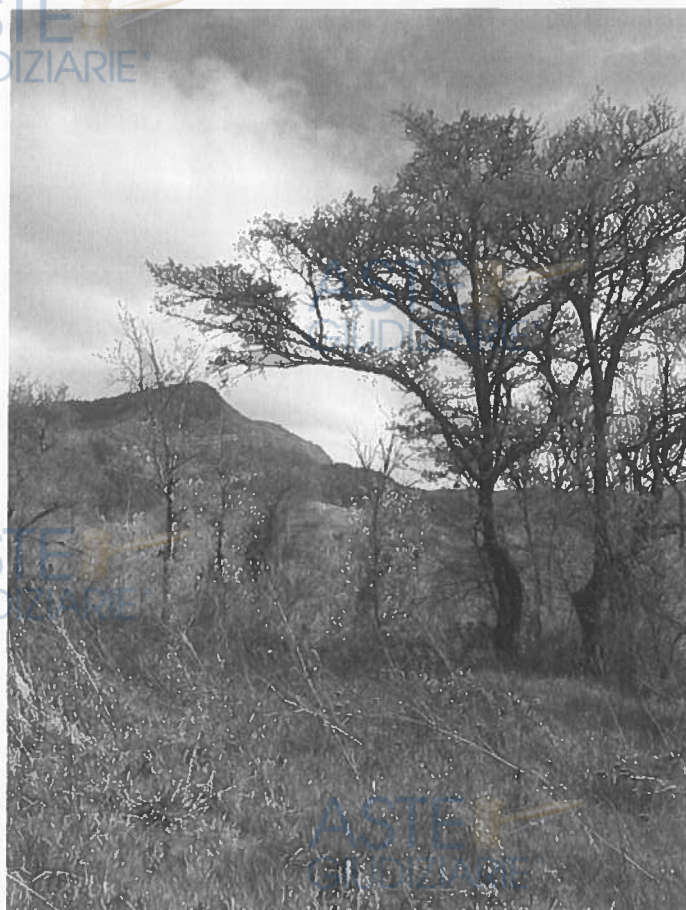
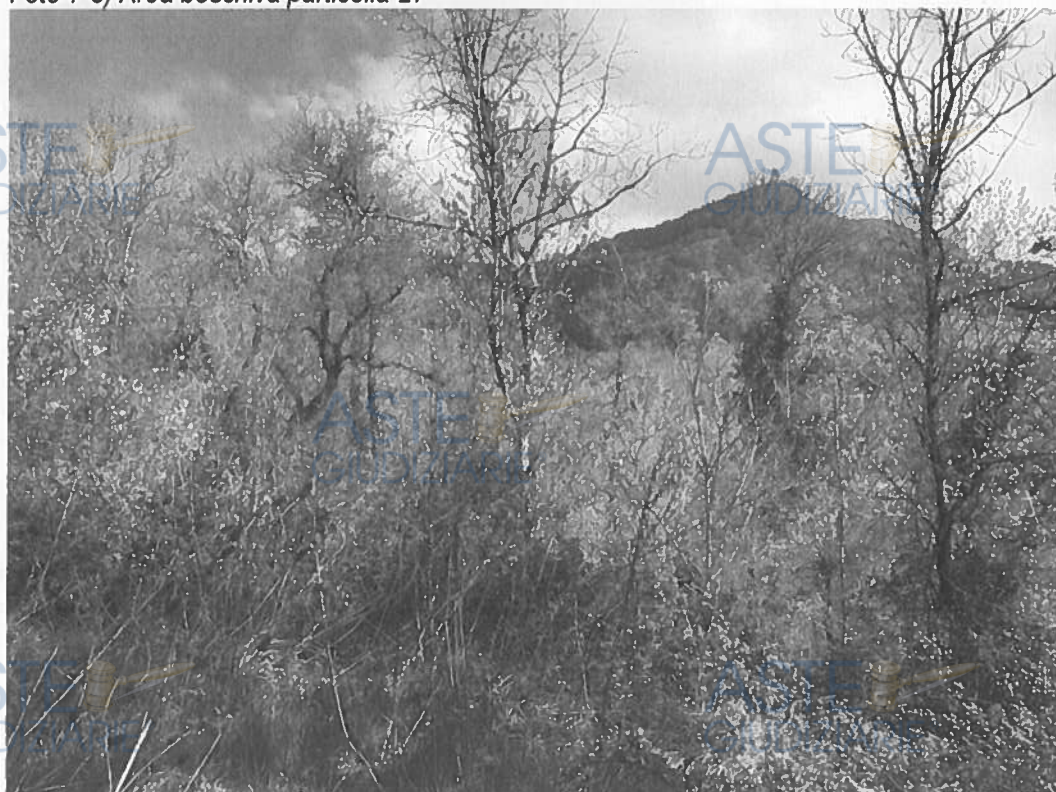
Il piccolo appezzamento boschivo è declive verso sud-est, sono presenti essenze arboree prevalentemente di cerro e carpino (età presumibile 40/50anni), ma sono presenti anche alcuni ciliegi e noci.

Foto 7-8) Area boschiva particella 27
