**TRIBUNALE DI FORLÌ**  
**UFFICIO ESECUZIONI IMMOBILIARI**  
**GIUDICE delle ESECUZIONI: Dott. FABIO SANTORO**

**ESECUZIONE IMMOBILIARE N° 140/2021**

Le porzioni immobiliari pignorate, per la sola quota di  $\frac{1}{4}$  di proprietà indivisa, costituiscono un ampio fabbricato indipendente con area cortilizia pertinenziale composto da 4 unità immobiliari (tutte oggetto di procedura).

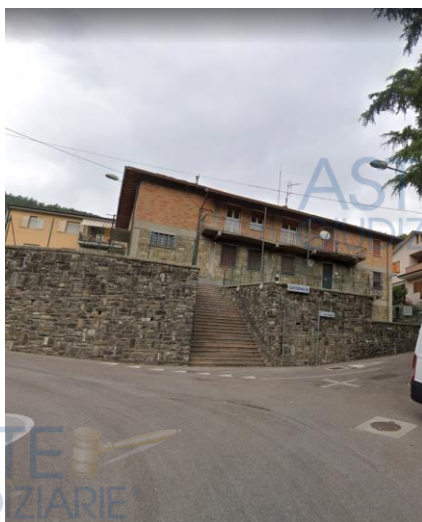
L'immobile è posto in angolo fra due strade (via dell'Orto e via del Faggio) in un piccolo promontorio che sovrasta su parte della vallata.

La proprietà è delimitata dalle due strade per mezzo di un muro in muratura e sasso a vista, di varia altezza poichè segue l'andamento naturale del terreno, e sovrastante rete metallica plastificata sorretta da paletti in ferro.

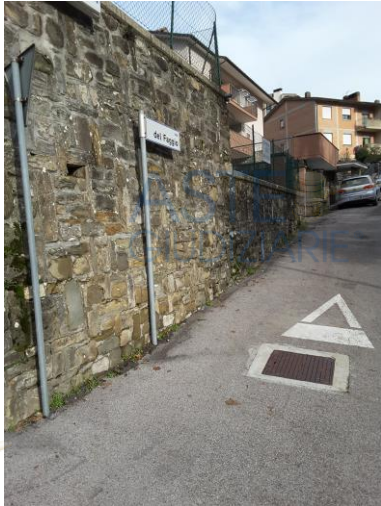
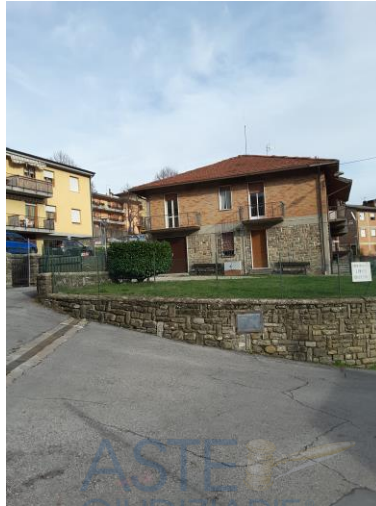
Su via Del Faggio la recinzione è interrotta da un cancello in ferro a due ante posto a filo della recinzione e sorretto da due colonne in mattoni faccia vista.

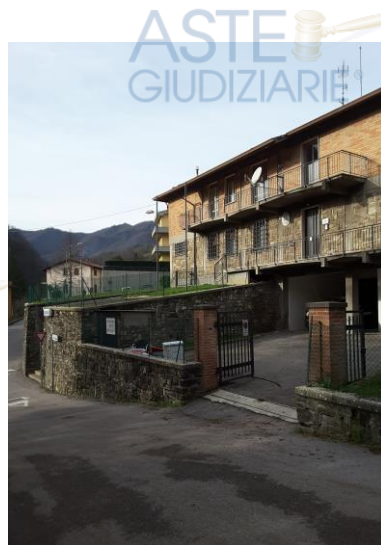
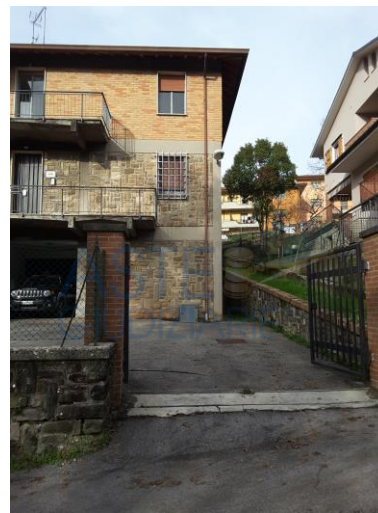
Su via dell'Orto la recinzione è interrotta da un cancello carrabile e uno pedonale entrambi in profilati metallici e arretrati alla recinzione (verso l'area cortilizia di proprietà).

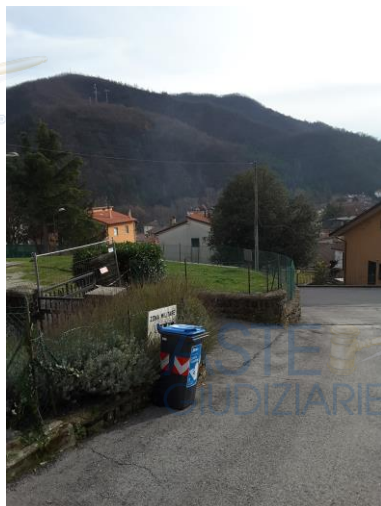
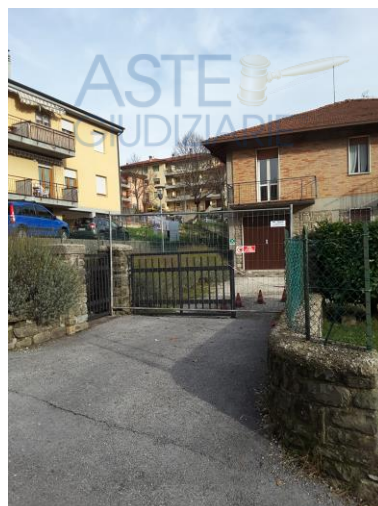
La recinzione sul medesimo lato è interrotta anche da un'ampia scala in pietra che conduce alla stazione dei Carabinieri.

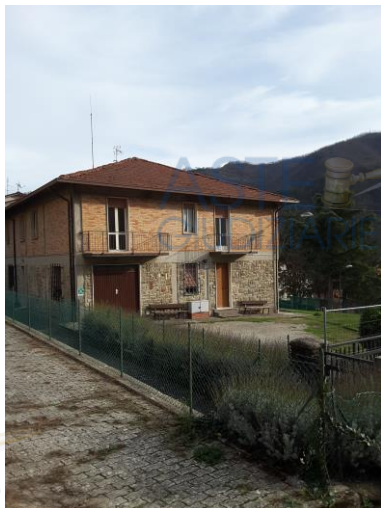
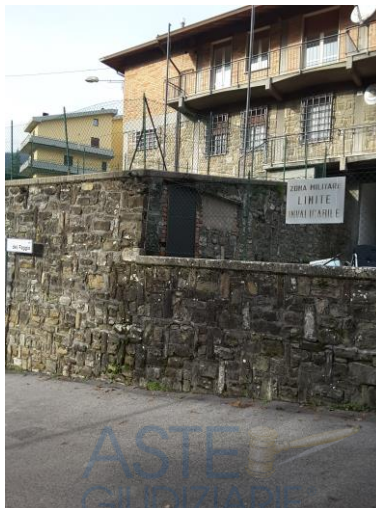
Le facciate esterne sono in parte rivestite in pietra/sasso al piano terra e primo sottostrada ed in parte in muratura faccia vista ai piani superiori.

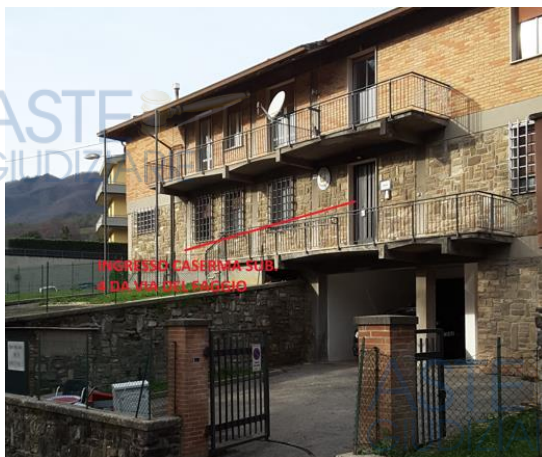
La porzione immobiliare si sviluppa per due piani fuori terra oltre sottotetto e un piano primo sottostrada.

Il piano primo sottostrada si compone di un portico di ingresso di circa mq. 21,80; un locale centrale termica di circa mq.5,20, un vano autorimessa per mezzi dei carabinieri di mq.27,50 circa, entrambi con accesso dal portico.

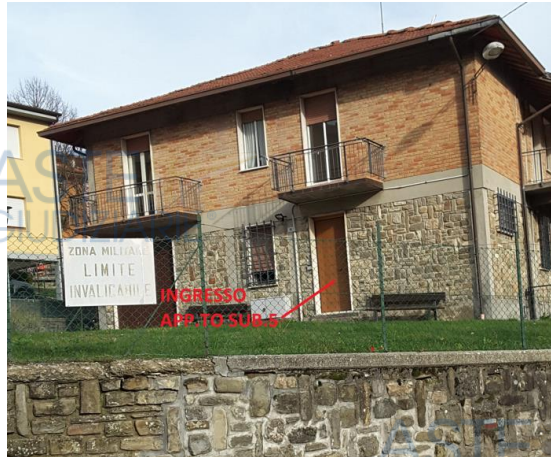
L'alloggio che si sviluppa esclusivamente al piano primo dello stabile, al piano terra ha un locale ingresso ove è posta la scala di accesso completamente pavimentata in marmo e dotata di corrimano e parapetto in ferro e un piccolo locale cantina di mq. 10,40 circa.

L'alloggio si compone di un locale ingresso/disimpegno delle scale di circa mq. 4,10, una cucina di circa mq. 10,20, un soggiorno pranzo di mq. 23,00; un ampio corridoio di mq. 16,00 circa; due camere da letto rispettivamente di mq. 17,60 circa e mq. 16,70 circa, oltre ad un bagno di mq. 5,20 circa. Il piano si compone anche di tre terrazzi, di cui uno accessibile dal soggiorno e cucina; uno da una camera da letto ed il terzo dal disimpegno di arrivo delle scale.

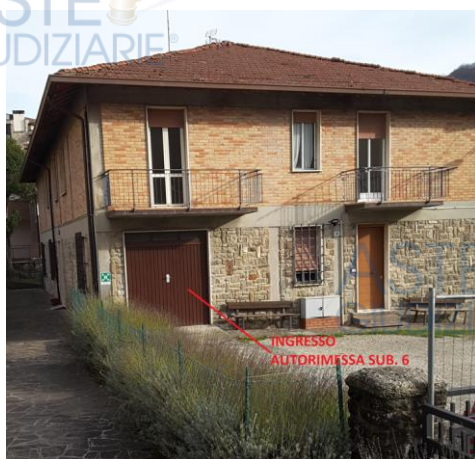
Trattasi di un vano autorimessa di mq. 15,00 circa posto al piano terra del fabbricato, comunicante con la cantina dell'appartamento sub. 5. Il locale autorimessa dispone di accesso carrabile dall'area cortilizia (sub. 7).

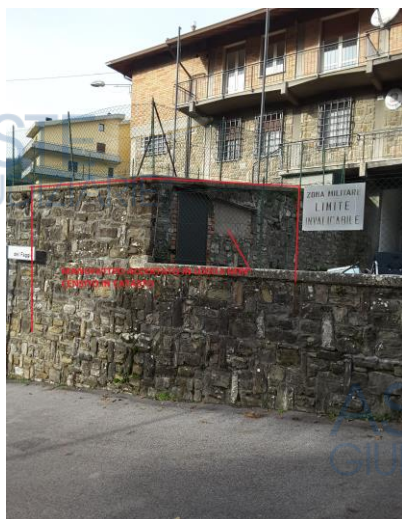
All'interno dell'area cortilizia in occasione del sopralluogo è stato accertato un piccolo manufatto completamente interrato per tre lati non rappresentato e censito catastalmente avente un'altezza utile netta interna di mt. 2,05.

Detto manufatto ha una struttura in muratura, pareti a vista senza intonaco, porta in ferro e una finestra tamponata dall'esterno. Internamente ha una pavimentazione in cemento.

Per tale locale ripostiglio interrato per tre lati con un solo lato scoperto (verso la corte) non si è in grado di dichiarare se sia autorizzato comunalmente o se privo di titolo edilizio poichè l'Ufficio Edilizia Privata del Comune di Bagno di Romagna non ha fornito alcun elaborato grafico.
