TRIBUNALE DI FORLÌ

RELAZIONE DEL COADIUTORE TECNICO

CONCORDATO PREVENTIVO N.21-2016

PERIZIA

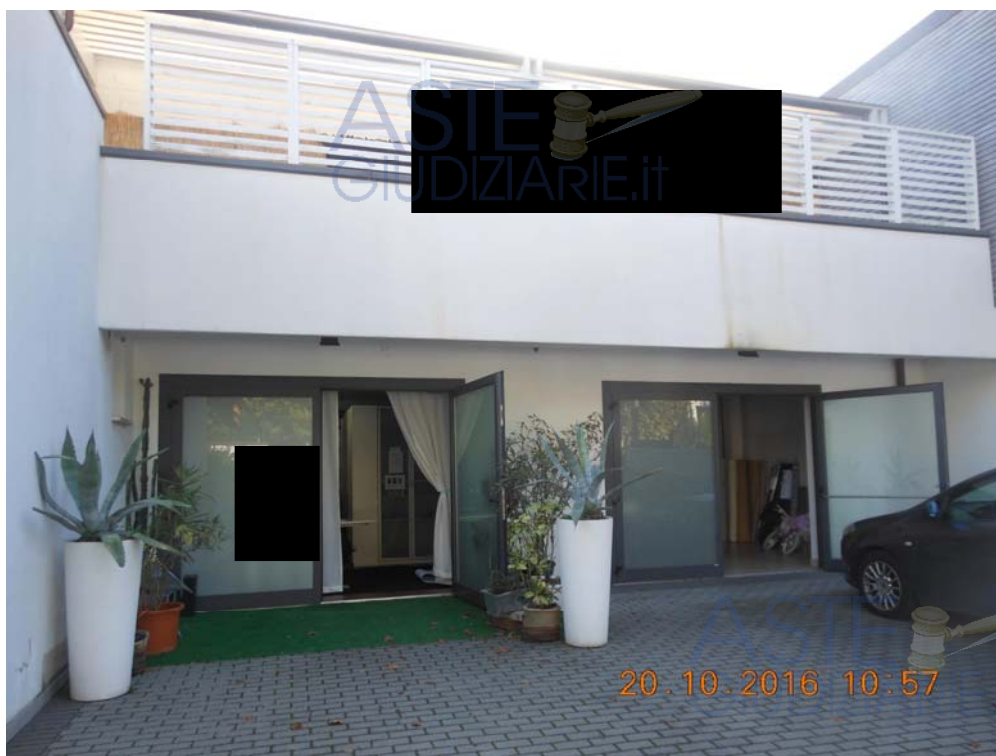
PERGOLA , N.1 AUTORIMESSA E N.1 RIMESSA

Trattasi di porzione di immobile sito in San Mauro Pascoli in via XX Settembre 80-82 costruito con Permesso di Costruire del 2004 costituito del solo piano terra con copertura piana, Il fabbricato ha struttura in cemento armato pilastro-trave e muratura di tamponamento in laterizio intonacato e tinteggiato di colore bianco. Il solaio è in laterizio armato e sporge a balcone con parapetto in muratura costituendo anche una protezione dalle acque meteoriche per il piano terra. La copertura è provvista di guaina impermeabile sopra la quale è stata realizzata una struttura a pergola, subalterno 11, provvista di pilastri e travi in legno lamellare verniciati di

La pergola presenta difformità dal titolo edilizio abilitativo per la presenza della sua copertura realizzata con assi in legno verniciato bianco all'intradosso e guaina impermeabile soprastante. Il pavimento della medesima è in assi di legno inchiodate a secco su magatelli sottostanti in appoggio e nella parte antistante l'accesso è realizzato un camminamento a quadrotte di legno di colore naturale appoggiate su ciotoli naturali di colore bianco.

Sui tre lati, escluso quello prospiciente la Via XX Settembre, è delimitata in gran parte dalla muratura del fabbricato adiacente ed in parte da 2 tratti di parete in difformità dal titolo edilizio autorizzativo, realizzati con la sopraelevazione dei parapetti fino alla quota delle travi orizzontali superiori della pergola.

Al piano terra sono presenti 2 vani autorimessa di cui uno diviso in due parti senza parete divisoria centrale. Oggetto della presente procedura sono precisamente il garage sub. 5 e lo spazio coperto ad uso rimessa individuato al sub.9 in adiacenza aperta al sub.8 non oggetto della presente procedura. Tale spazio coperto subalterno 9 è definibile ad uso rimessa come previsto dalla sua categoria catastale C/6 ma, a parere della scrivente, non è possibile l'uso ad autorimessa poiché l'utilizzo del portone di ingresso per accedervi con un veicolo a quattro ruote comporterebbe l'invasione del posto auto coperto subalterno 8 (non oggetto della presente procedura) con conseguente servitù per quest'ultimo. Inoltre la larghezza del primo tratto del posto rimessa sub.9 non raggiunge la dimensione minima dello stallone per veicolo dettata dalle norme del Comune di San Mauro Pascoli e pari a mt 2,40x 4,80. Nel caso che questo primo tratto venga comunque utilizzato per l'accesso alla maggiore area posta sul fondo non risultano esservi sufficienti spazi di manovra.

- la pergola sul terrazzo deve avere copertura permeabile alla pioggia ma è provvista di copertura in perlinato di legno colore bianco con soprastante telo impermeabile e nel tratto di sporto oltre i pilastri verticali di sostegno è coperto da lastre di metacrilato trasparente e impermeabile, il tutto provvisto di canale di gronda e pluviale.

-all'interno del terrazzo è realizzata in difformità una parete con porta a formazione di locale utilizzato a ripostiglio e da pareti provviste di vani finestra che lo delimitano verso l'esterno elevate oltre il parapetto fino all'altezza delle travi del pergolato.

Le difformità regolarizzabili ai sensi della normativa vigente potranno essere sanate mediante pratica di sanatoria edilizia mentre per le opere non autorizzabili dovrà essere prevista la rimessa in pristino dello stato dei luoghi.

Per quanto riguarda il punto 3) è necessaria la demolizione della copertura impermeabile della pergola e delle pareti che delimitano il locale interno per rendere l'immobile corrispondente alla planimetria catastale e conforme a quanto dichiarato nei titoli abilitativi edilizi relativi.

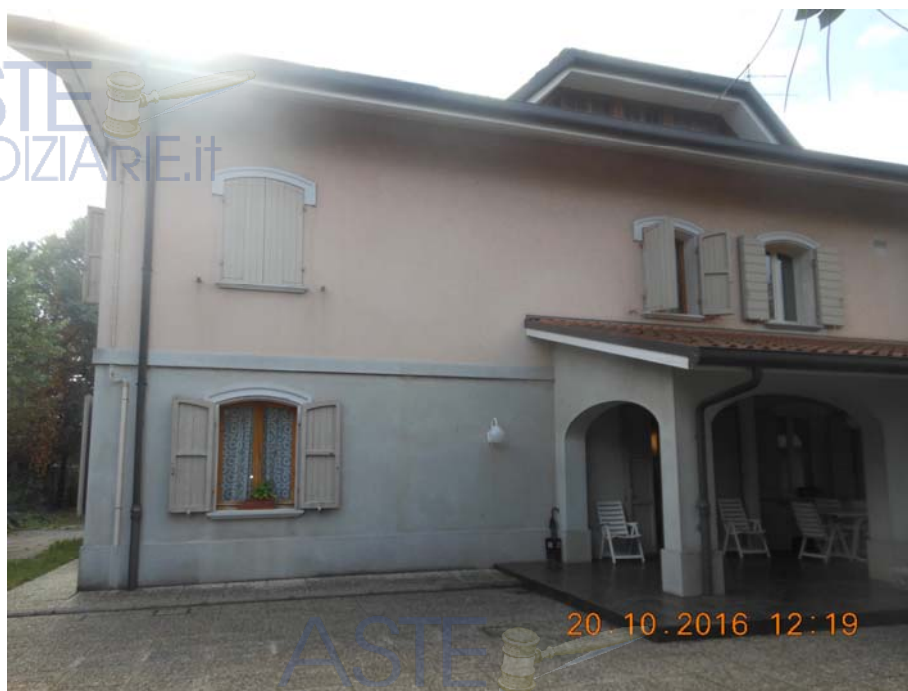
PORZIONE DI VILLA BIFAMILIARE

Trattasi di porzione di villa bifamiliare sita in Comune di San Mauro Pascoli in Via Ignazio Silone n.10 , in zona residenziale mista a fabbricati del tipo artigianale e posta a circa 1 km dal centro storico a ridosso dell'autostrada A14 e dello stabilimento

Il fabbricato ha l'aspetto di villa unifamiliare ma è formato da due unità abitative con accesso indipendente poste su area di pertinenza comune di mq. 3.834 e con unico accesso carraio e pedonale.

L'edificio è costituito, nel suo complesso, da due piani oltre piano mansardato, ha forma planimetrica irregolare e parti di copertura a varie altezze; le più basse vanno a coprire i portici fronte e retro ed il corpo dei servizi così da presentarsi gradevolmente mosso nei volumi.

La struttura portante dell'immobile è di tipo misto in cemento armato e muratura con tamponamenti in laterizio intonacati esternamente al civile e tinteggiati di colore sabbia. La

copertura è a falde con struttura in latero cemento e sovrastante manto di copertura in elementi a foggia di coppo in laterizio. Lattoneria in rame.
