TRIBUNALE CIVILE DI FORLI'

RELAZIONE TECNICO ESTIMATIVA CON ALLEGATI ESECUZIONE IMMOBILIARE N. 100/2024 R.G. Es.

Immobile in comune di CESENA via Linaro 96 località Borello

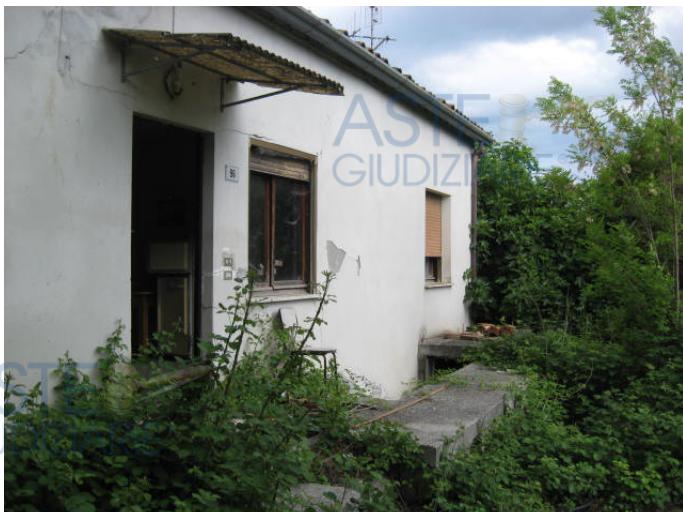
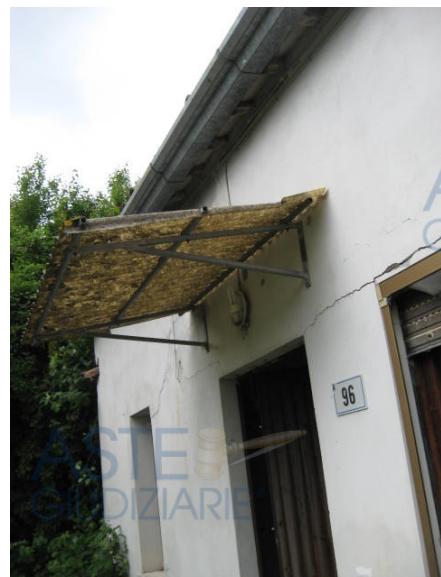
Rappresentazione Fotografica Lotto UNICO (esterni ed interni)

Gli impianti presenti nel fabbricato non sono funzionanti e sono incompleti. L'unità abitativa, al momento del sopralluogo si presenta in cattive condizioni igienico-funzionali e strutturali e pertanto non idoneo all'utilizzo.

Esterni (ingresso)

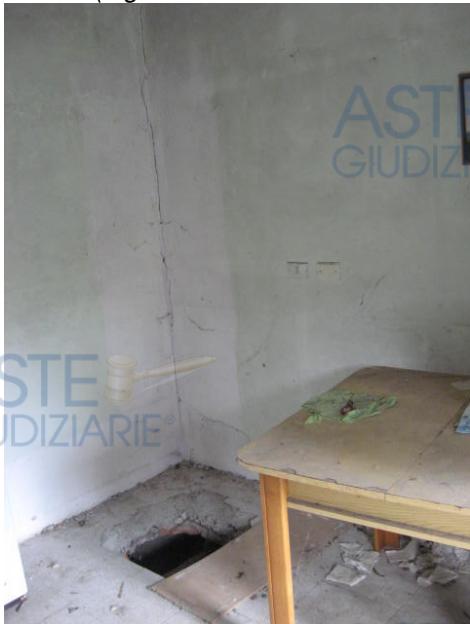
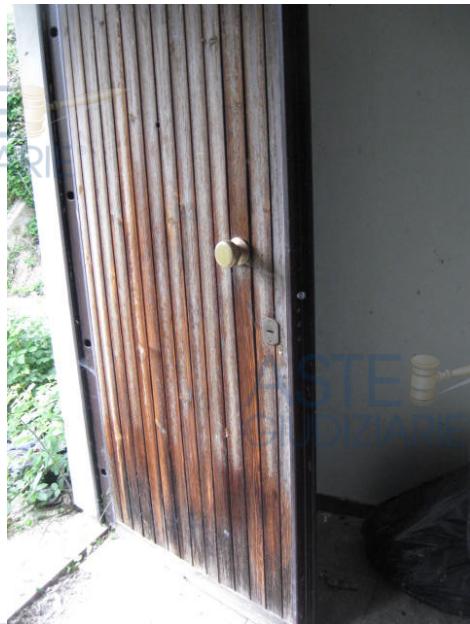
In particolare nel fabbricato sono stati iniziati alcuni lavori edili ed impiantistici mai portati a termine per cui sono evidenti la mancanza di pavimenti in alcuni vani (bagno e antibagno) o ammaloramento degli stessi, l'assenza dei sanitari, le finestre in cattivo stato con vetri rotti o mancanti.

interni

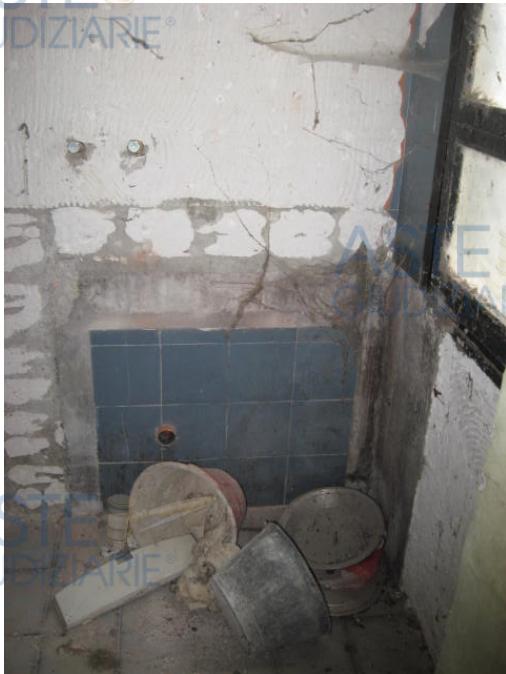
Particolari degli interni

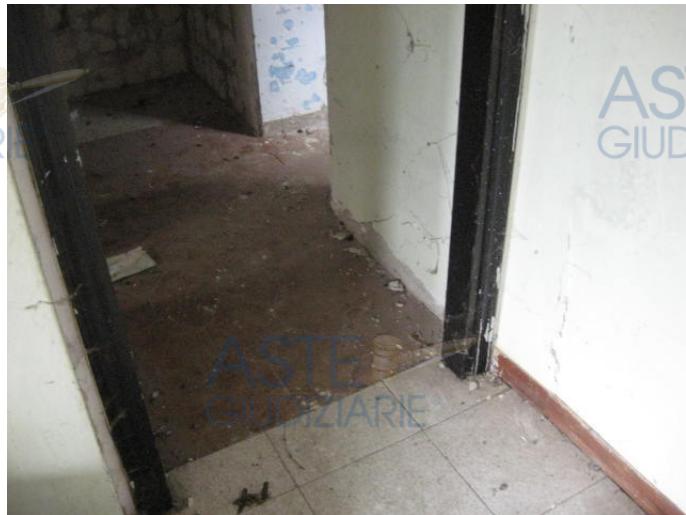
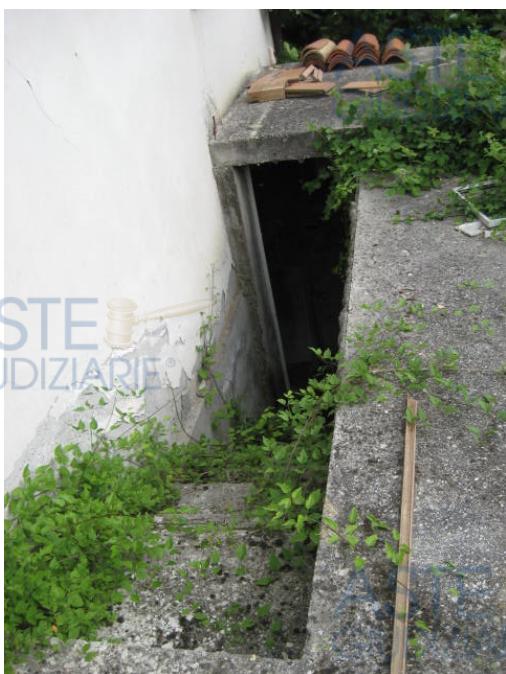
Il piano seminterrato si raggiunge da una scala esterna posta sul fronte sud ovest; i vani sono destinati a cantine.

Accesso esterno al piano seminterrato e cantina

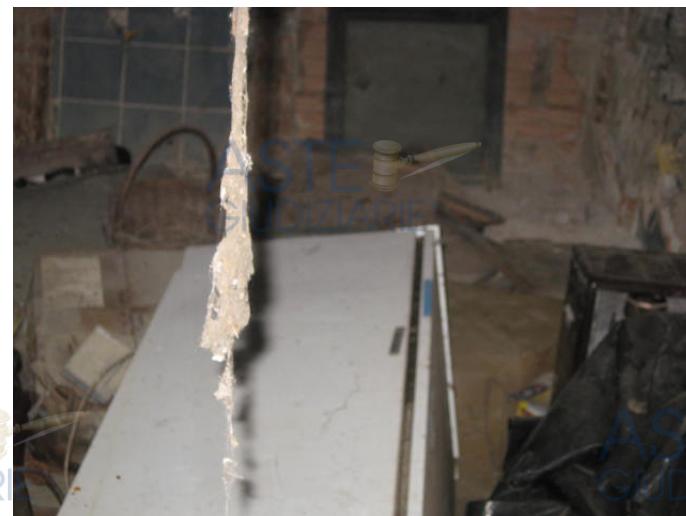
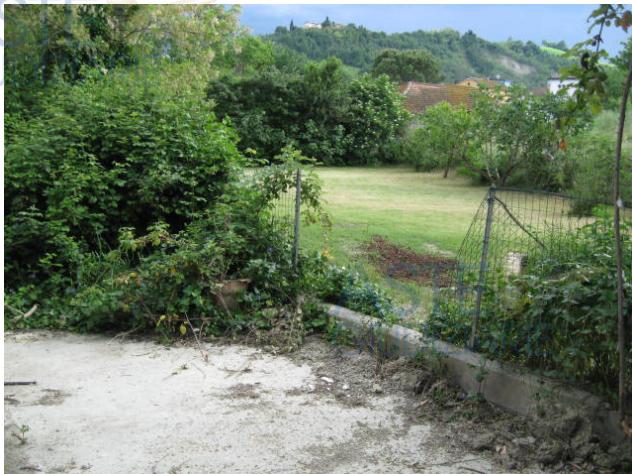
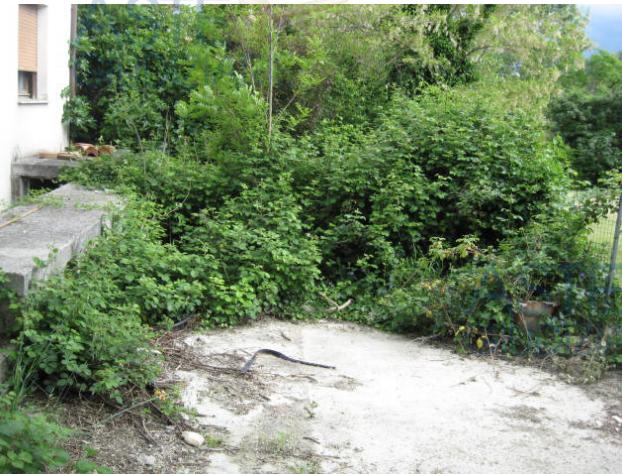
Al momento del sopralluogo, verificata l'impossibilità del percorso sopra descritto per la presenza di arbusti ed alberi sia sul percorso della particella 289 che sulla particella 734 (proprietà quest'ultima dell'esecutato), l'accesso è stato possibile dal terreno agricolo, di altra proprietà, sul fronte del fabbricato tramite una parte di recinzione divelta.

Occorre sottolineare anche la necessità di una manutenzione profonda della parte esterna soprattutto per l'aggressività delle alberature e arbusti oltre ad erbe infestanti cresciute spontaneamente che interdicono l'accesso alla proprietà

Accesso all'area esterna con rete divelta e ingresso da terreno agricolo di altra proprietà e verde che ha invaso il passaggio del terreno della corte
