**RELAZIONE EPURATA**

**TRIBUNALE CIVILE DI FORLÌ**

**Esecuzione immobiliare R.G. n.104/2018  
(riunita alla Procedura R.G. n.123/2020)**

**RELAZIONE TECNICA ESTIMATIVA "EPURATA"**

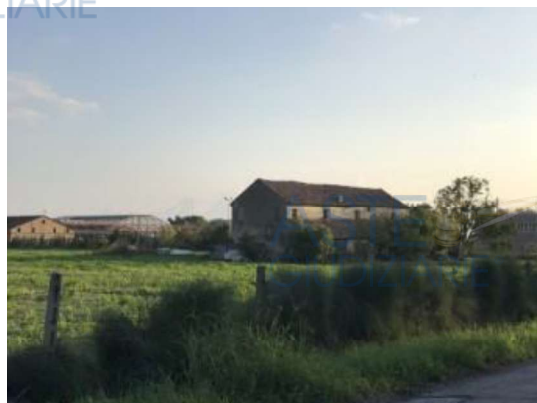
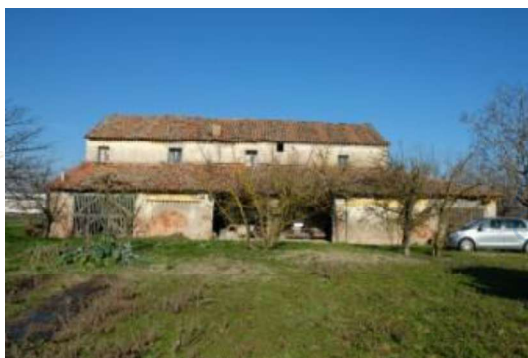
L’intero immobile è stato costruito con struttura portante in muratura; le facciate esterne risultano intonacate ma non tinteggiate.

Il tetto del fabbricato principale è a due falde; quello del portico e dei servizi esterni è ad una falda, il manto di copertura è in coppi di laterizio.

veduta del fabbricato da via Torri

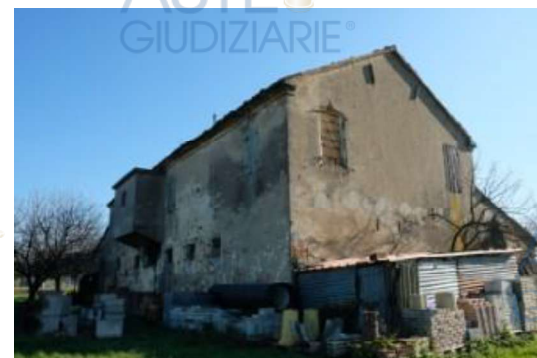
Risulta inoltre **riscontrato un manufatto** realizzato con materiali precari, in aderenza della parete Ovest del fabbricato ed utilizzato come deposito.

Non risulta autorizzato con alcun titolo, pertanto **deve essere rimosso.**

veduta del retro del fabbricato, del fianco Ovest e del deposito realizzato senza titolo

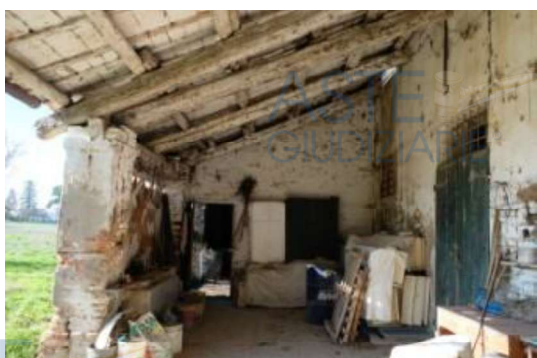
veduta del portico di uso comune identificato con il sub.3

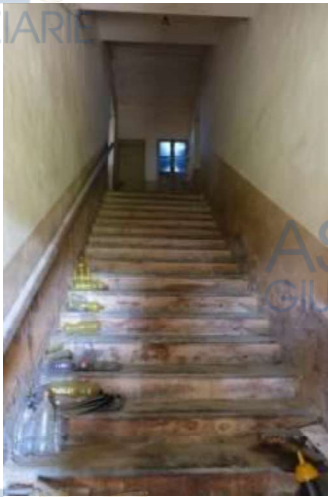
Le pedate della scala sono in lastre di cemento poggianti mentre le alzate sono rivestite con mattoni a vista.

veduta della scala di collegamento al piano primo

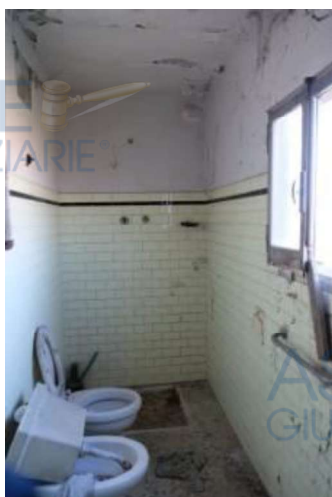
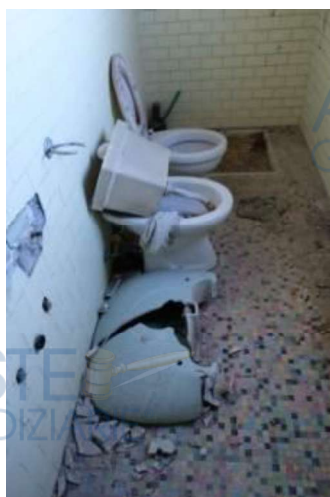
Nel bagno sono presenti i sanitari (water, bidè, lavandino e piatto doccia) ma per le loro condizioni non si può certo ritenere utilizzabile.

veduta del w.c.

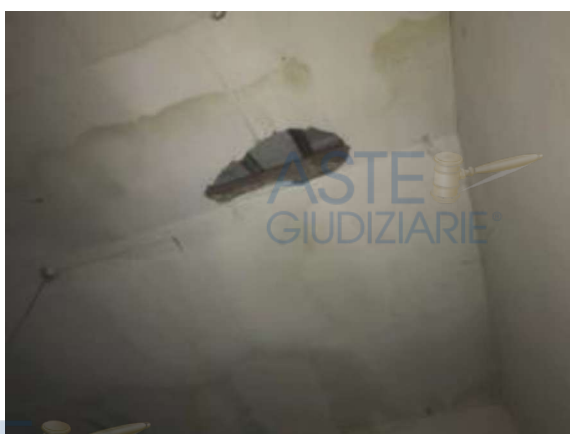
Risultano cedimenti di porzioni dei solai al piano primo, distaccamenti di intonaco sia all'interno che all'esterno del fabbricato, crepe nelle pareti, ecc.

particolare del solaio della camera posta  
a Nord-Est

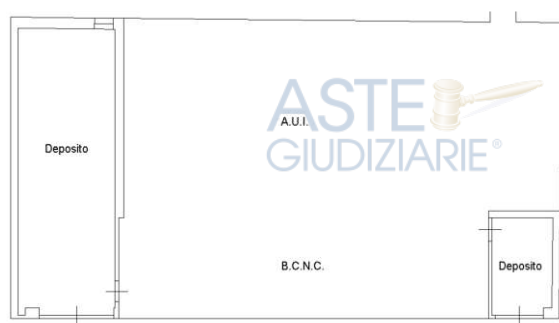
PIANO TERRA

STRALCIO DELLA PLANIMETRIA DEL SUB.2 (rappresentazione non in scala)

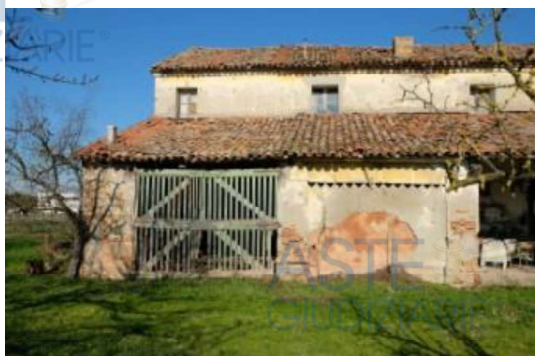
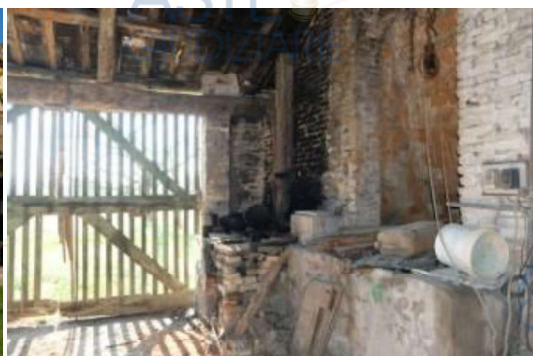
veduta del deposito posto a Sud-Ovest del fabbricato e del pozzo artesiano
