TRIBUNALE CIVILE DI FORLÌ

**Esecuzione immobiliare R.G. n.110/2023**

**RELAZIONE TECNICA ESTIMATIVA con ALLEGATI**

**C.T.U. Esperta designata: Geom. ALIDA TARONI**

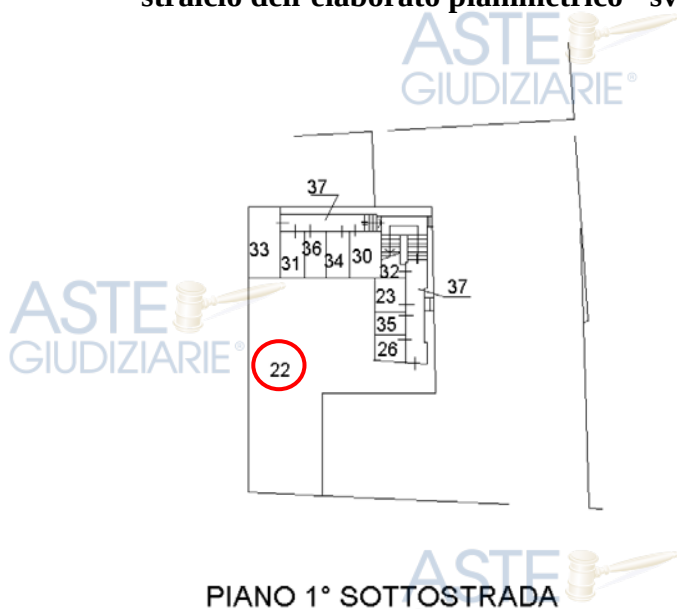
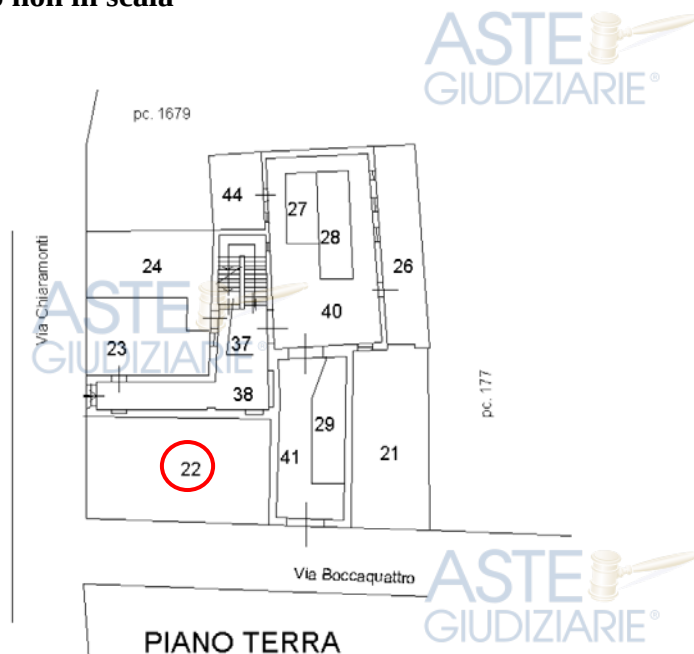
**stralcio dell'elaborato planimetrico - sviluppo non in scala**

L'unità immobiliare identificata con il **sub.22**, ha destinazione **negozio**.

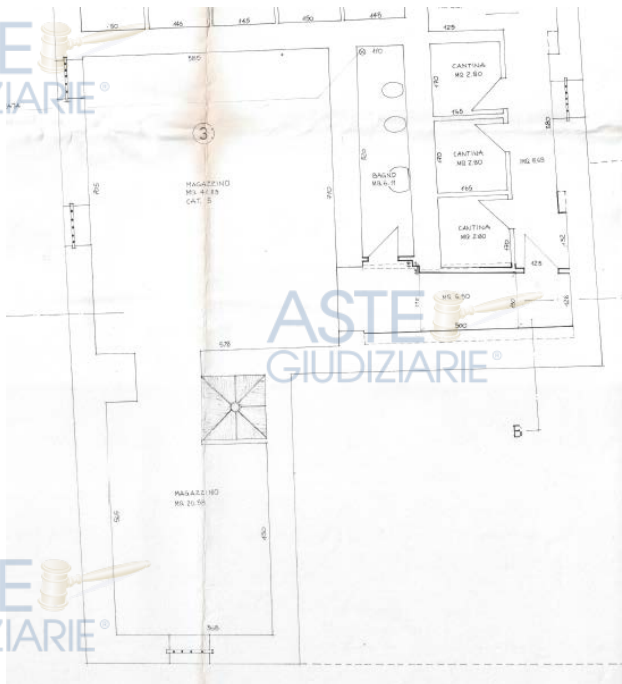
**PIANTA PIANO INERRATO**

(stralcio della pianta della tavola  
allegata alla C.E. 401/1990 -  
VARIANTE FINALE –  
sviluppo non in scala)

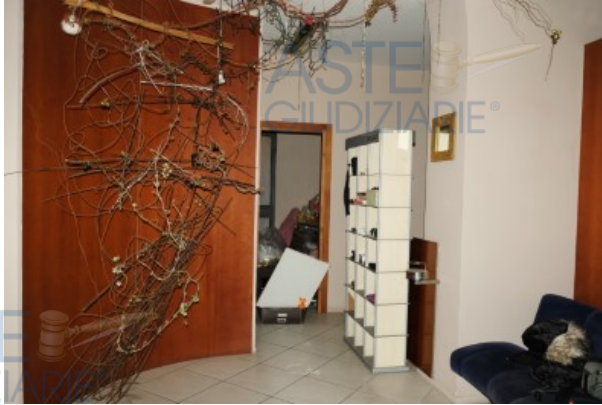
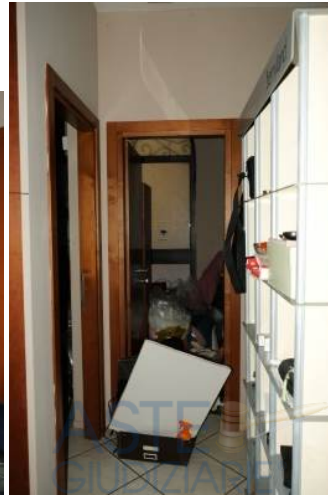
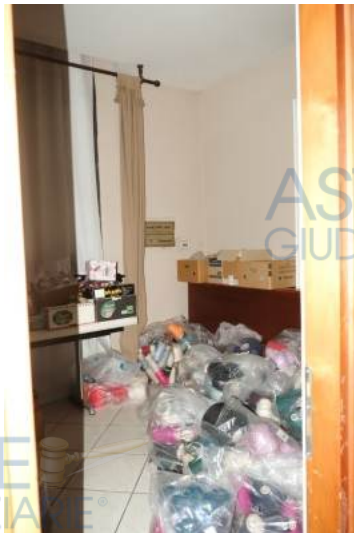
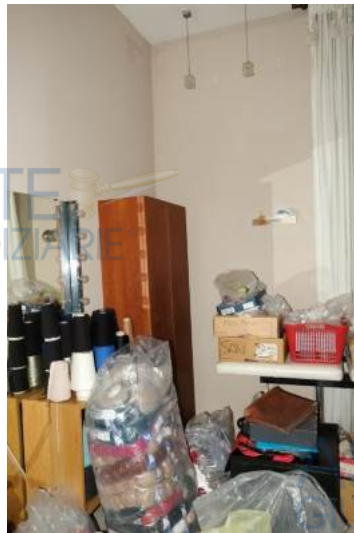
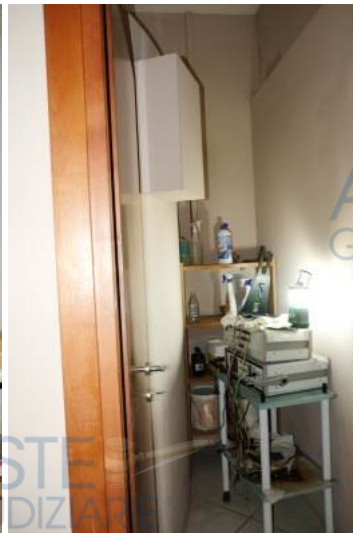
vedute interne dell'unità e delle varie ripartizioni in vani mediante la realizzazione di parteti in cartongesso e legno

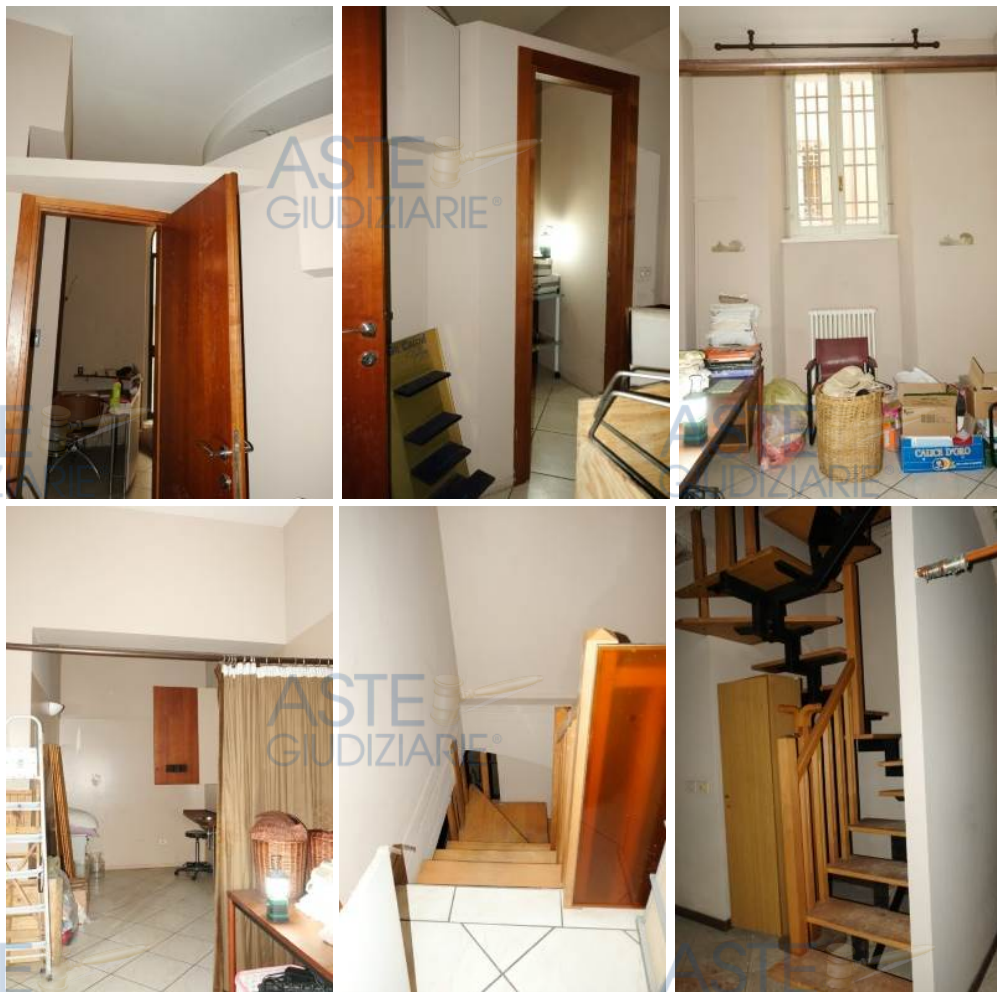
vedute interne dell'unità e delle varie ripartizioni in vani mediante la realizzazione di parteti in cartongesso e legno

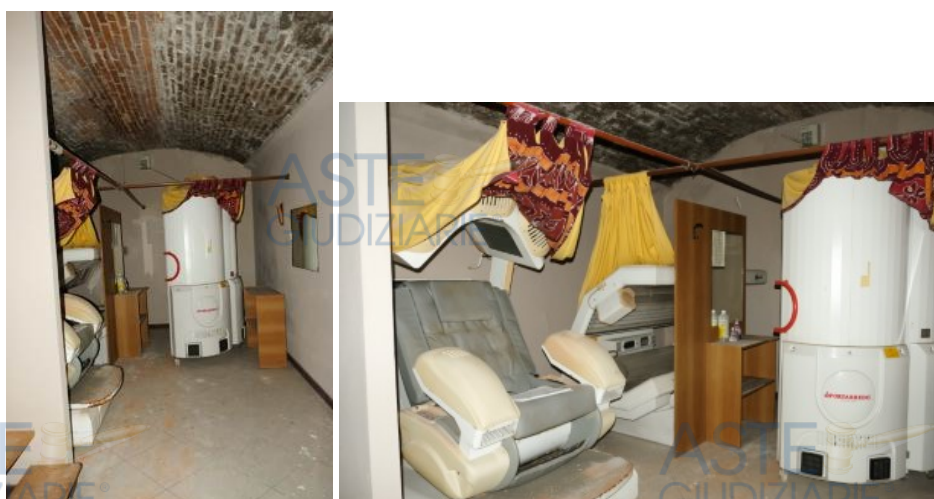
vedute interne dell'unità e delle varie ripartizioni in vani del piano primo sottostrada

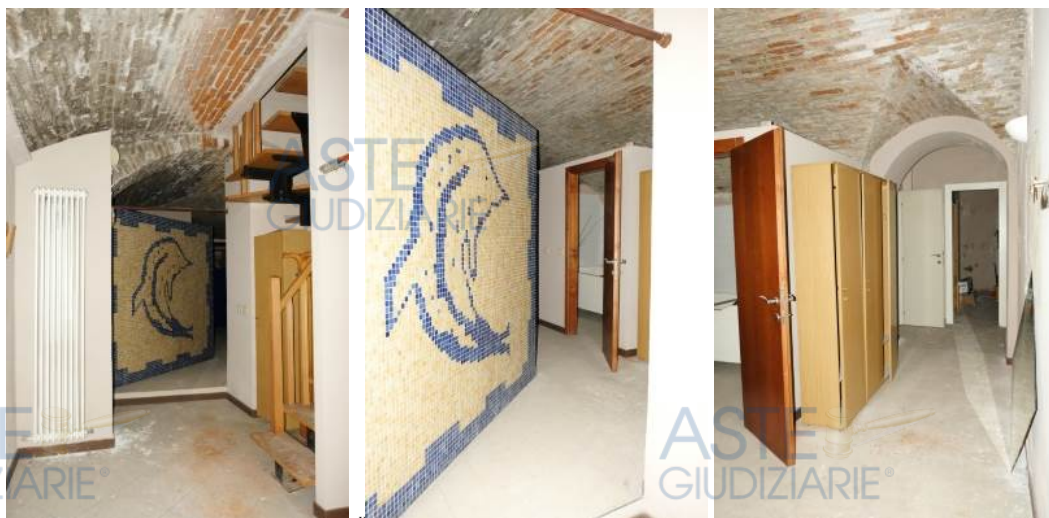
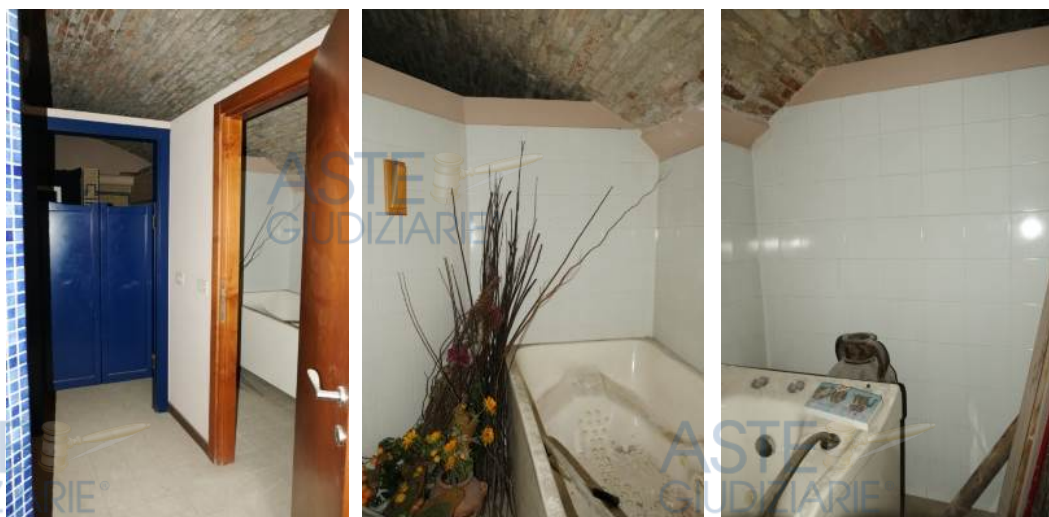
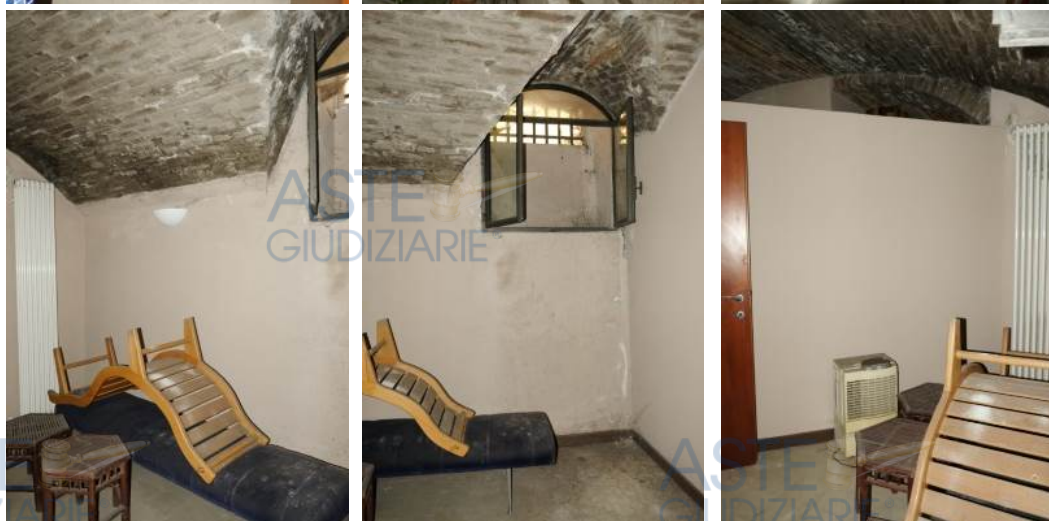
vedute interne dell'unità e delle varie ripartizioni in vani del piano primo sottostrada

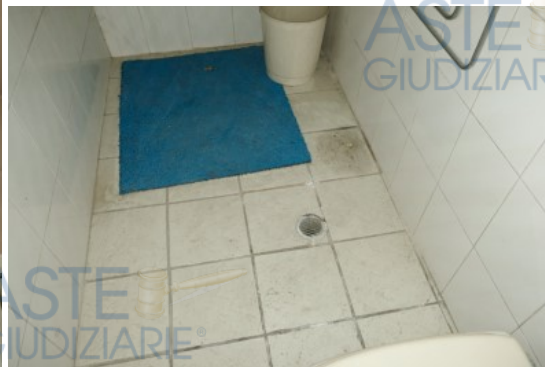
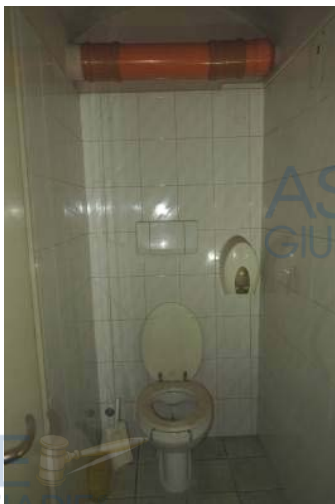
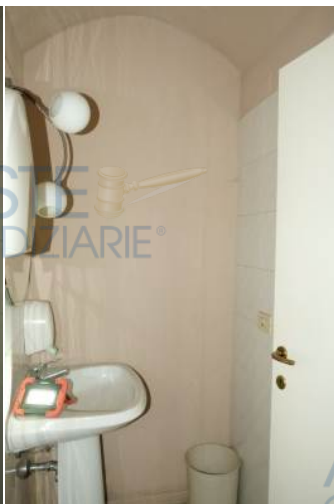
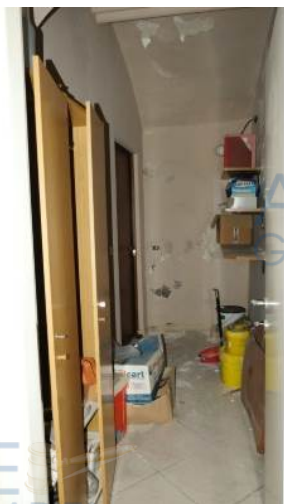
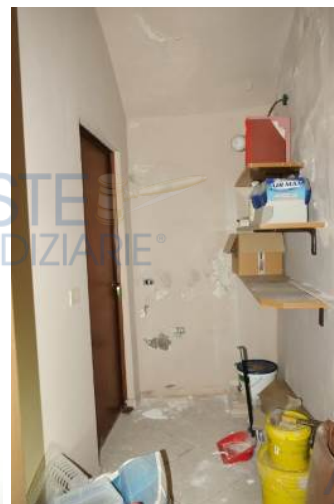
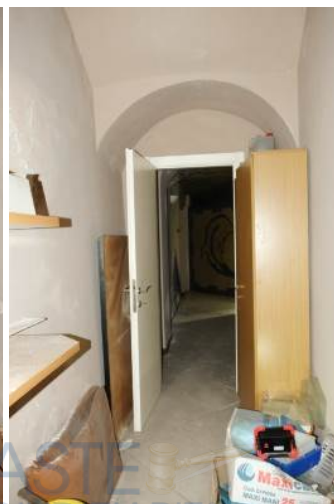
vedute della porzione di magazzino a cui si accede sia dal corridoio comune di cui al sub.37 dell'e.p. che dall'interno dell'unità oggetto di procedura

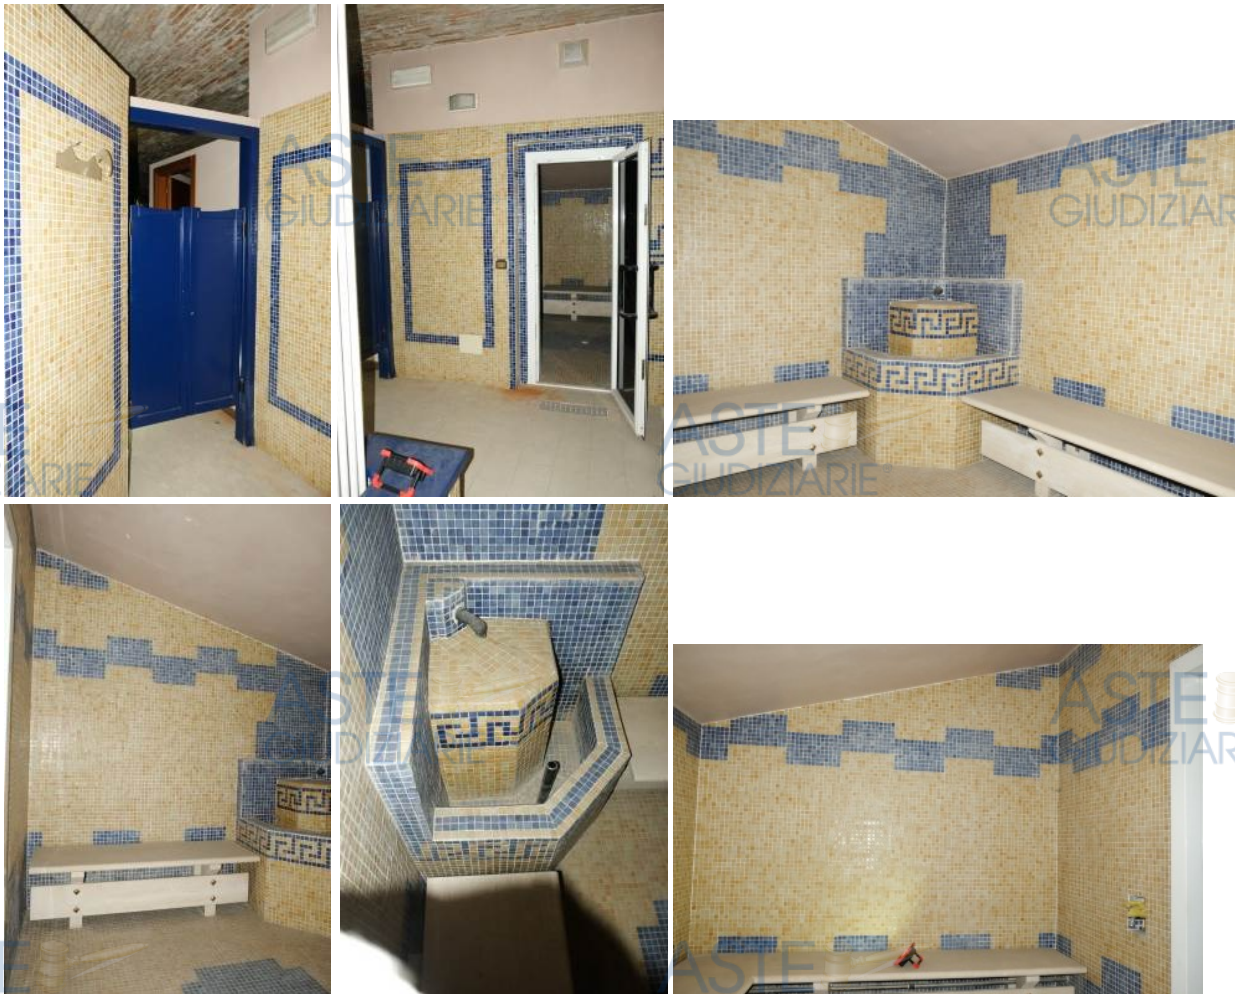
Si evidenzia che il tutto oltre ad essere stato realizzato senza titolo autorizzativo, è stato ricavato al piano interrato, privo di tutti i requisiti igienico-sanitari ed urbanistici necessari, pertanto **non è assolutamente sanabile.**

vedute della porzione di magazzino in cui è stato realizzato un ambiente ad uso bagno turco

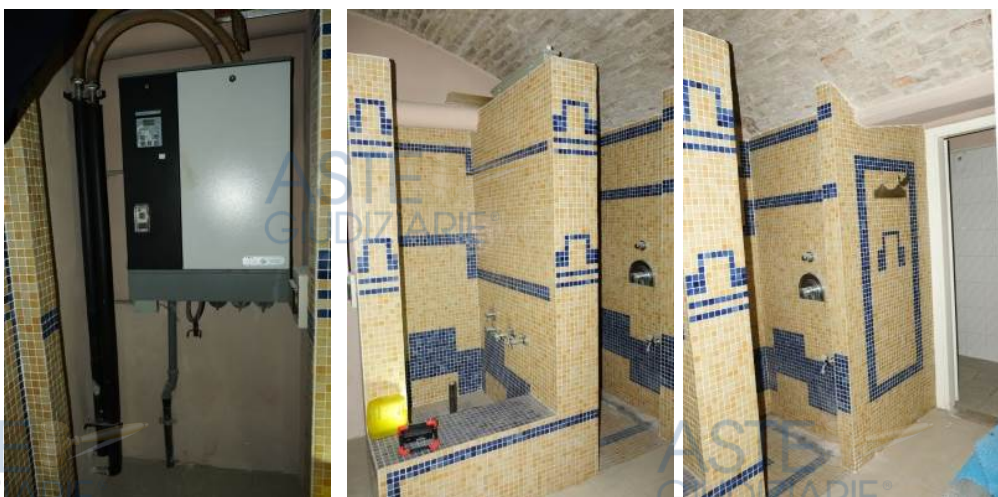
foto n.59-60-61-62 – vedute della  
zona docce

vedute zona docce

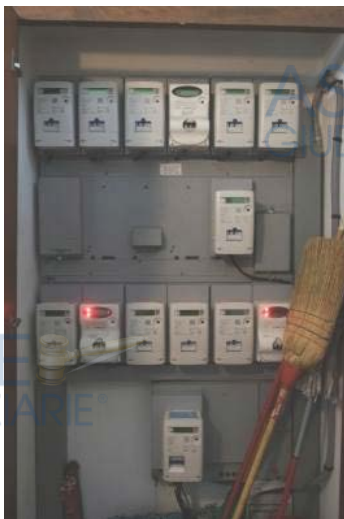
particolare della nicchia dei contatori dell'energia elettrica, ubicata nella porta di ingresso al fabbricato dal civico 18 di via Chiamonti sub.38 dell'e.p.

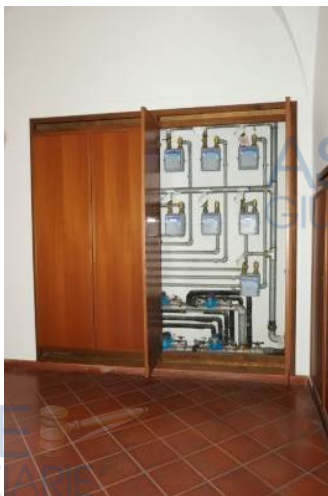
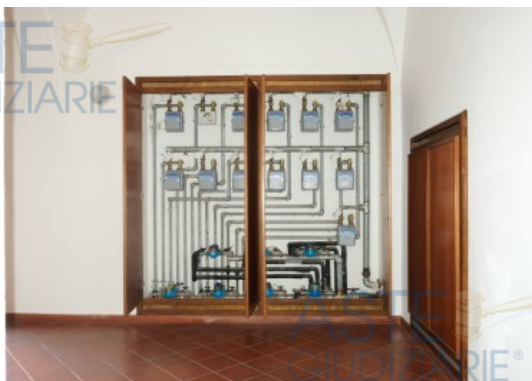
vedute della nicchia dei contatori per la fornitura del gas e dell'acqua, ubicata in fondo al corridoio di ingresso al fabbricato dal civico 18 di via Chiaramonti, di cui al sub.38 dell'e.p.
