TRIBUNALE CIVILE DI FORLÌ- CESENA

Es. Imm. R.G.E. n. 117\2024

RELAZIONE TECNICO ESTIMATIVA

LOTTO UNICO: Intera proprietà su **abitazione** abbinata su un lato, compresa in una casa di campagna bifamiliare, dotata di corte di esclusiva, due piccole particelle di **terreno** nel suo intorno e un **fabbricato di servizio** con propria corte di pertinenza.

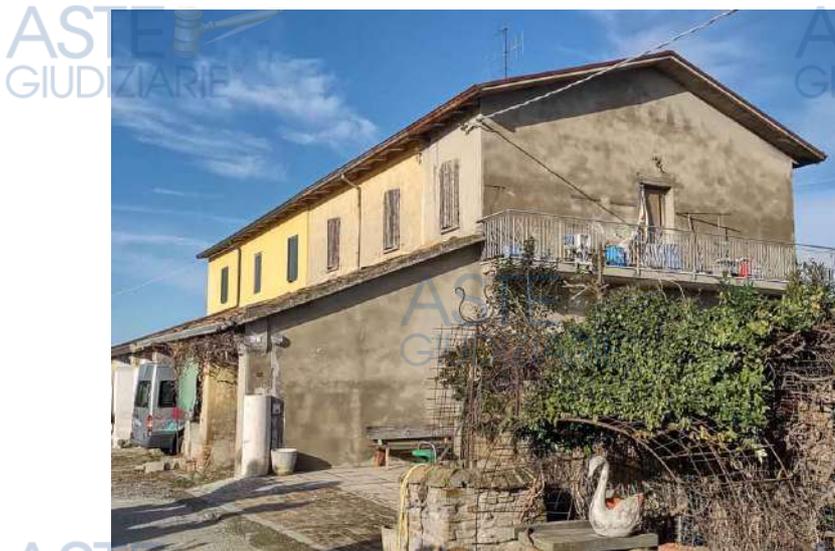
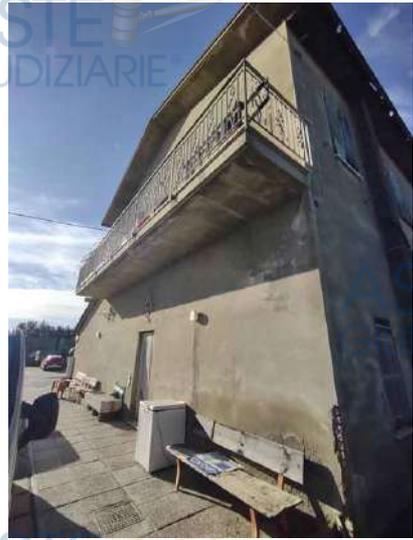
L'edificio ha struttura portante in muratura, solai in parte in legno in parte in latero-cemento, tetto a due falde con manto di copertura in coppi e tegole di laterizio e grondaie in lamiera a sezione tonda.

Sul prospetto sud della costruzione, il vecchio portico della casa agricola è stato suddiviso (per quanto riguarda la porzione di pertinenza dell'abitazione in oggetto) in due ambienti distinti - aperti sulla corte - con funzioni di rimessaggio delle auto. Una sola porzione del portico però, quella chiusa da un portone, è stata autorizzata come garage. Le pareti interne sono intonacate e a tratti scrostate, i solai sono sostenuti da travi e travetti di legno e i pavimenti costituiti in prevalenza da mattoni pieni e pezzi di mattone. Sul portico, accessibile solo dalla corte, affacciano anche le finestre di due stanze del piano terra e una porta oggi tamponata.

L'abitazione dispone di due ingressi: uno principale posto sul lato est dell'edificio ed uno di servizio posto sul lato nord. L'ingresso principale è costituito da una semplice apertura nel fianco dell'edificio ed è protetto da un portoncino di legno chiaro con inserti di vetro smerigliato. Il portoncino si apre su un piccolo disimpegno che conduce al corridoio che porta alle stanze del

Vista della casa bifamiliare e fronte con accesso principale all'abitazione pignorata

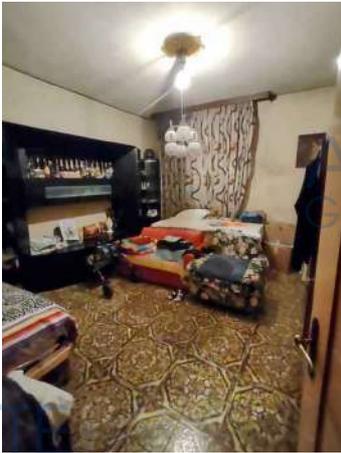
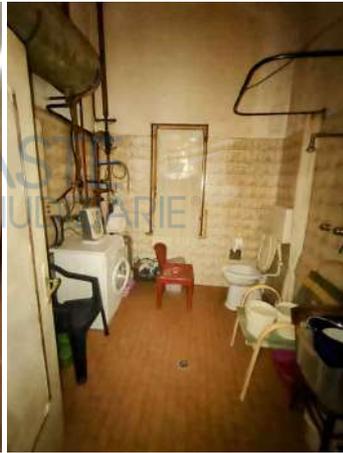
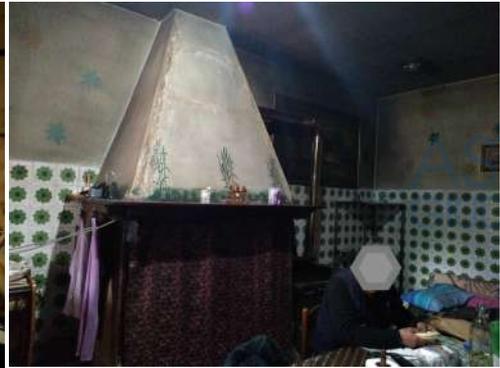
piano terra, alle scale che salgono al primo piano e ad un bagno con accesso diretto dal disimpegno stesso. Pareti e soffitti di questi ambienti sono tinteggiati di bianco, con l'eccezione di una sorta di "fascia" tinteggiata di beige che occupa le pareti del disimpegno e del vano scale per ca. 1/3 dell'altezza e delle piastrelle ceramiche color nocciola (sfumate) che occupano le pareti del bagno per ca. 2/3 dell'altezza. I pavimenti delle stanze sono ricoperti con piastrelle ceramiche quadrate decorate (anni '70) nelle tonalità del marrone, quelle del bagno con piastrelle rettangolari color mattone di piccole dimensioni e i gradini della scala (che dispone di una ringhiera a montanti verticali con corrimano in metallo) con lastre di marmo. Il bagno dispone di un wc per handicap, di un lavandino in vetrochina bianca e di un piatto doccia. I soffitti di tutte le stanze sono in mediocre stato di manutenzione e (quelli del bagno in particolare) presentano evidenti segni di infiltrazioni e muffa.

Dal corridoio che origina dall'ingresso si accede agli altri ambienti del piano terreno ed in particolare al soggiorno-pranzo, ad una camera da letto, a due ripostigli (ottenuti da quella che un tempo era la cantina) e da una cucina ricavata in un capanno non autorizzato di costruzione più recente (con tetto a una falda) addossato al prospetto nord. A questa costruzione abusiva che contiene la cucina è stata aggiunta una tettoia in lamiera (da un lato agganciata alla costruzione e dall'altro sostenuta da pali metallici) con funzioni di copertura di un livello in cemento per i panni e di materiale vario. La porta del capanno (in vetro con infisso in metallo) è diventata l'ingresso secondario all'abitazione. La cucina che lo occupa ha forma rettangolare con pareti e soffitto - lievemente inclinato - tinteggiati di bianco (in cattive condizioni di manutenzione e con evidenti segni di fuliggine) e pavimenti ricoperti con piastrelle ceramiche bianche di forma quadrata. Questa stanza prende luce, oltre che dalla porta a vetri, da una finestra con infisso metallico posta a destra dell'ingresso e da un finestrotto alto privo di apertura. Immediatamente a sinistra della porta d'ingresso troviamo l'accesso alla casa vera e propria che immette, a sua volta, alle altre stanze del piano terra. Le pareti e i soffitti dei due ripostigli sono tinteggiati di bianco così come bianche (con sfumature di grigio) sono le piastrelle ceramiche quadrate che ricoprono i pavimenti. Le pareti della camera da letto e del soggiorno-pranzo sono invece decorate con picchiettature floreali realizzate a rullo. Per quanto riguarda quest'ultima la parete occupata dal grande camino e dalla stufa (che un tempo doveva corrispondere alla zona di preparazione del cibo) è rivestita per ca. 1/2 con piastrelle di

ceramica bianche con motivo floreale verde . La stanza è in cattive condizioni con evidenti segni di deterioramento da fuliggine nel soffitto e in una parte delle pareti. I pavimenti sono ricoperti con piastrelle ceramiche quadrate (di diversa forma e colore, a causa dello spostamento dei tramezzi tra vani adiacenti) decorate con motivi geometrici.

Abitazione - piano terra: camera, bagno e pranzo con camino

Lo stato di manutenzione dell'abitazione è nell'insieme **mediocre**. Essa necessita infatti di interventi di manutenzione ordinaria e straordinaria e/o di rinnovo delle finiture (si ribadisce che le rifiniture sono in cattivo stato, che la fuliggine ha ricoperto gran parte delle pareti di alcune delle stanze del piano terra e che il piano primo non è utilizzato da tempo), inoltre occorre ripristinare all'uso alcuni degli impianti (quello di riscaldamento, privo di caldaia, e l'impianto idrico sanitario nel bagno al piano primo non sono funzionanti) o adeguarli alle norme (in particolare quello elettrico). Il proprietario durante il sopralluogo ha affermato che l'impianto idrico dell'abitazione utilizza serbatoi in eternit posizionati nel sottotetto (che non è stato possibile visionare) che sono necessariamente da sostituire e trasportare in discarica autorizzata previo piano di smaltimento.

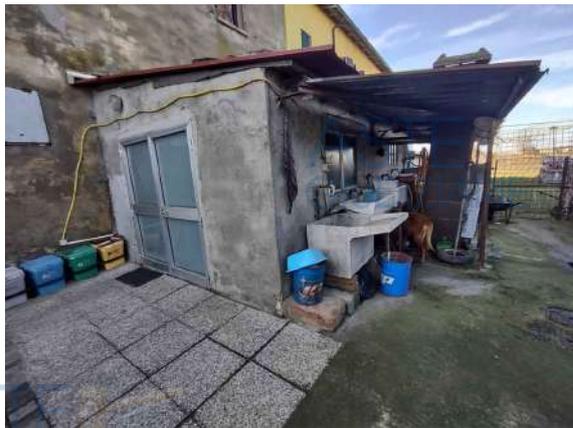
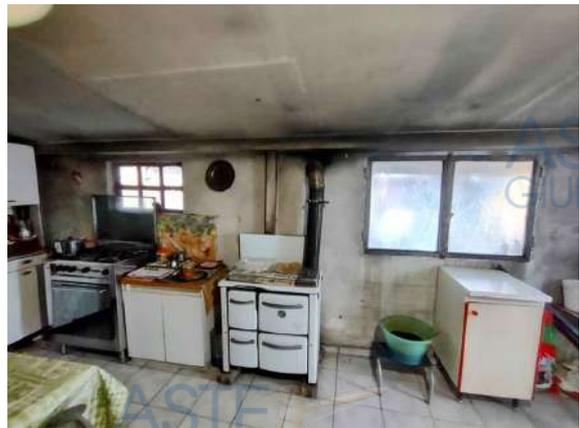
Abitazione - piano terra: superfetazione con cucina di servizio

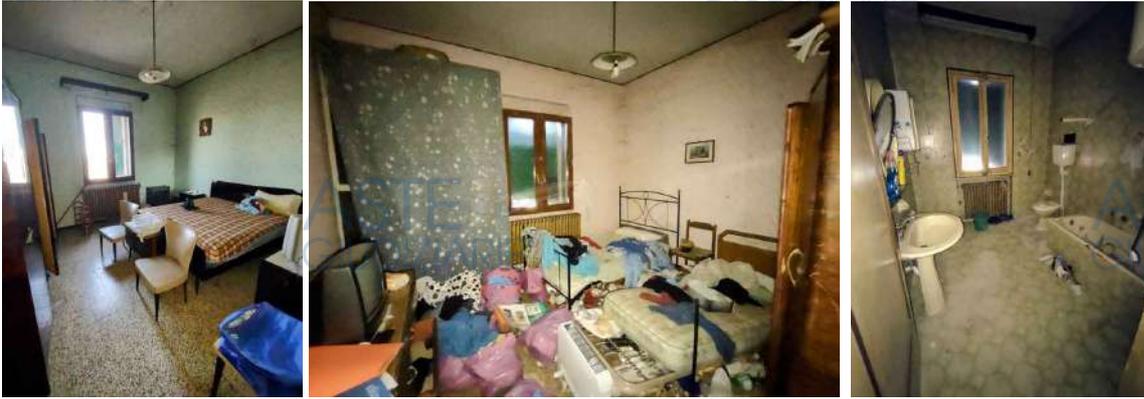
Al termine della scala che conduce al piano primo si arriva ad un pianerottolo su cui affacciano il corridoio che conduce alle quattro camere da letto del piano superiore, alla stanza da bagno e al balcone che contrassegna il prospetto est dell'edificio.

Corridoio e camere hanno soffitti bianchi, pareti chiare decorate con un picchiettature floreali a rullo e pavimenti ricoperti con piastrelle quadrate in graniglia. Il bagno dispone di lavandino, wc in vetrochina bianca e vasca da bagno. Il soffitto è tinteggiato di bianco e presenta segni di umidità mentre le pareti, i pavimenti e anche la parte esterna della vasca da bagno sono ricoperti con piastrelle ceramiche quadrate (dello stesso tipo) con un motivo decorativo geometrico color verde chiaro.

Abitazione - piano primo: camere da letto e bagno

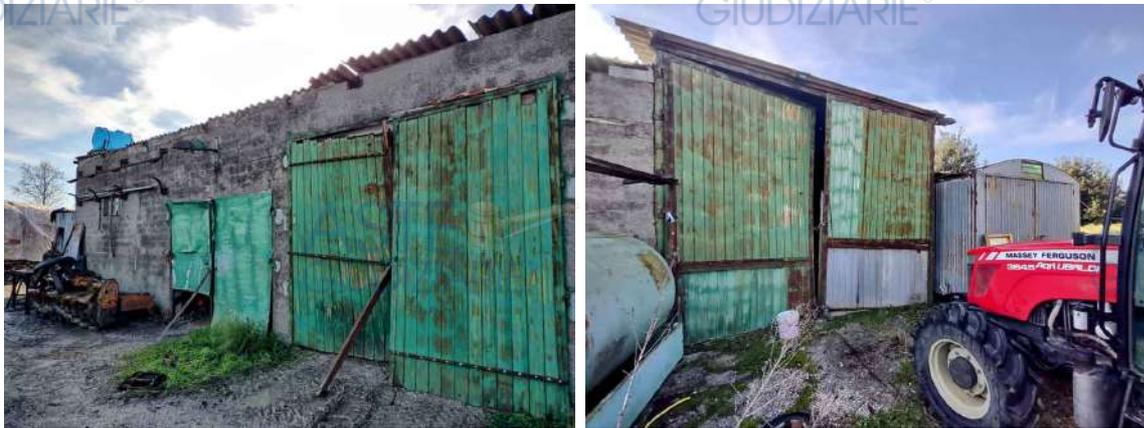
2. L'attrezzaia è costituita in buona sostanza da una lunga costruzione ad un piano che fronteggia il lato sud della casa colonica nel cui intorno sono state aggiunte nell'intorno - nel corso del tempo e abusivamente - altre costruzioni più o meno precarie che in parte sconfinano sui terreni circostanti di altra proprietà.

Quella originaria è una semplice costruzione in muratura (lasciata al grezzo), con pavimento di terra e tetto in eternit a una falda, destinata al ricovero delle macchine agricole e di altre attrezzature. E' divisa in due ambienti (comunicanti) di diversa ampiezza e di altezza leggermente differente. Vi si accede attraverso una serie di portoni a due ante tinteggiati di verde (tre per il primo ambiente, uno per il secondo) posti sullo stesso lato della costruzione (lato nord). L'attuale condizione di degrado di questi portoni è piuttosto evidente, così come è evidente quella del tetto - sostenuto al centro da tre pilastri in cemento e da un insieme di travi e

Tra le costruzioni non autorizzate aggiunte nell'intorno dell'attrezzaia, di particolare ampiezza sono due strutture metalliche. La più grande - addossata al lato ovest della struttura principale e lunga, in pratica, quanto il lato stesso - è una costruzione tipo box in lamiera semplicemente "appoggiata" al terreno. Con copertura "a botte" a sesto ribassato, oggi in gran parte mancante, dispone di un portone d'ingresso a due ante e di una piccola porta (sul lato) e viene utilizzata per il rimessaggio di attrezzatura e automezzi.

Ancor più precaria la costruzione addossata al lato est della struttura, costituita dall'assemblaggio di un insieme di manufatti di diversa natura e utilizzata come pollaio.

Fabbricato di servizio: attrezzaiia esterno

Lo stato di manutenzione dell'attrezzaia è nell'insieme **pessimo**. Oltre alla necessità di consolidare la sua struttura, di rifare il tetto ed eseguire diffusi interventi di manutenzione alle rifiniture occorre sostituire e trasportare in discarica autorizzata, previo 'piano di smaltimento', le lastre di eternit che la ricoprono.

Oltre alle problematiche connesse alla copertura in lastre di eternit, la struttura portante dell'attrezzaia appare non staticamente verificata e probabilmente dovrà essere resa conforme alle norme.

Tutti i capanni e le superfetazioni realizzate in aderenza o nelle immediate vicinanze dei due fabbricati autorizzati sono da demolire.

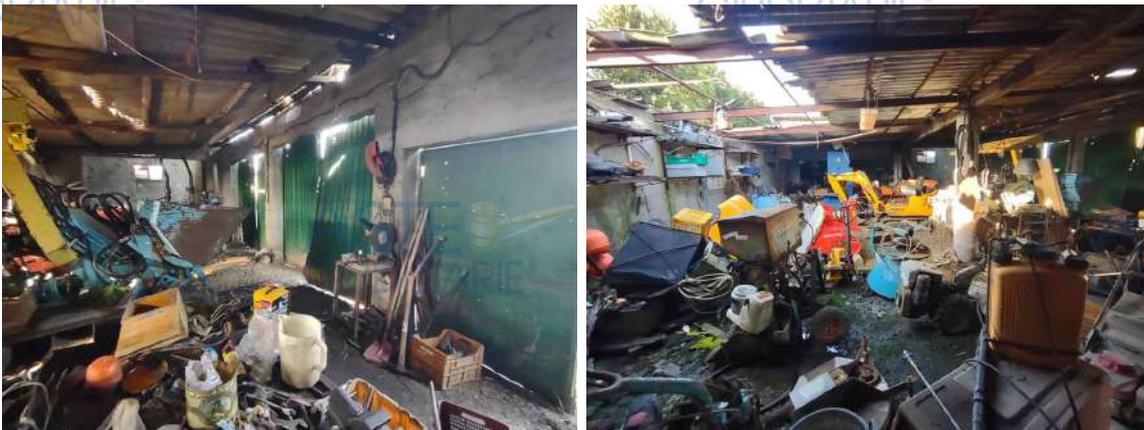
travetti in legno e in metallo - che presenta numerosi distacchi e parti mancanti. In origine gli ambienti prendevano luce, oltre che dall'impianto di illuminazione, da una serie di finestrotti alti distribuiti nei diversi lati della struttura (oggi resi superflui dalle numerose "spaccature" presenti nel tetto).

Fabbricato di servizio: attrezzaiia interno

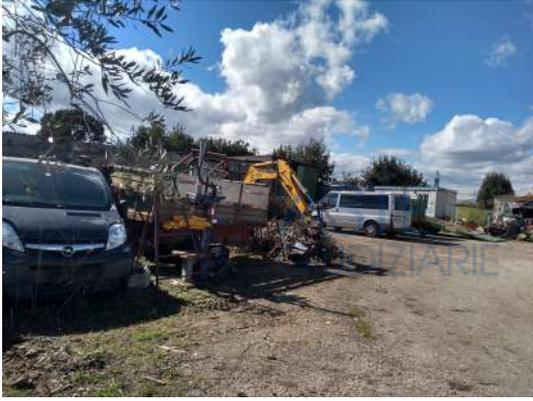
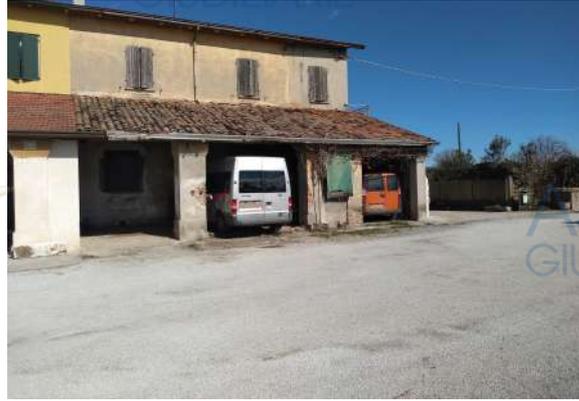
L'abitazione dispone di una **corte** (che si sviluppa su tre lati dell'abitazione stessa) di proprietà esclusiva. Nel lato est (prospiciente l'ingresso principale) la corte è pavimentata con mattoni e con piastrelle di cemento per esterni ed è divisa dalla particella di terreno di proprietà (part.IIa 1027) che la fronteggia per mezzo di un basso muretto ricoperto di vegetazione.

La porzione di corte che si sviluppa sul lato sud confina con il viale di accesso privato che la divide dalla corte esclusiva dell'attrezzaia pignorata.

Corti esclusive: corte dell'attrezzaia e dell'abitazione (lato sud) con vista del portico
