**TRIBUNALE ORDINARIO DI FORLÌ**  
**Esecuzione Immobiliare N. 144/2023**

**RELAZIONE TECNICA ESTIMATIVA con ALLEGATI**

**CUSTODE GIUDIZIARIO AVV. STEFANIA SAN GIORGI**  
**CTU STIMATORE DOTT. ARCH. ENRICA ROSSI**

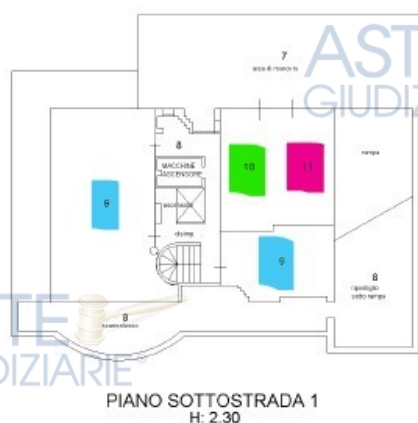
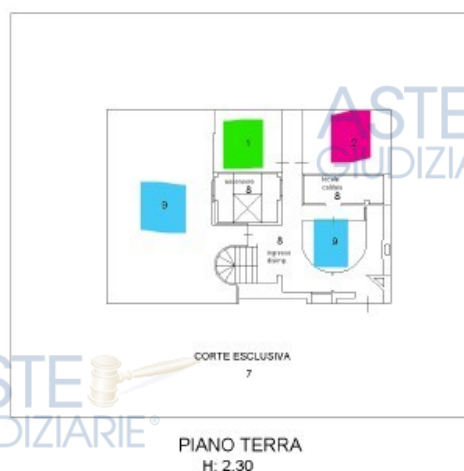
QUADRO D'INSIEME CON EVIDENZIATI I LOTTI DI VENDITA

Oltre all'aggiornamento catastale e alle opere di ripristino dello stato legittimo che verranno descritte nei capitoli successivi (chiusura seconda autorimessa interrata, chiusura dell'ampliamento della cantina nell'area di terrapieno e apertura del terrazzo nel sottotetto), i lotti di vendita sono i seguenti:

1. LOTTO A - colore azzurro  
sub 9 (cantina a piano terra, bagno e cantina a piano interrato);
2. LOTTO B - colore verde  
sub 1 (abitazione a piano terra, primo, secondo, terzo) e sub 10 (autorimessa interrata);
3. LOTTO C - colore magenta  
sub 2 (abitazione a piano terra, primo, secondo, terzo) e sub 11 (autorimessa interrata);

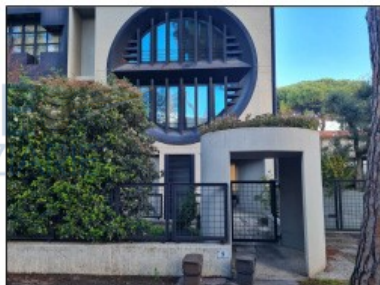
**FOTO 07 - INGRESSO PEDONALE**

La pensilina d'ingresso dove sono collocati i campanelli e le cassette postali è un'originale struttura in cemento faccia a vista di colore grigio a base circolare e copertura piana con verde pensile decorativo.

Tale costruzione, in armonia estetica con lo stile architettonico del fabbricato, oltre ad inserirsi nel disegno delle sistemazioni esterne, offre un ottimale riparo dalle intemperie ai visitatori esterni e risulta molto funzionale all'uso preposto.

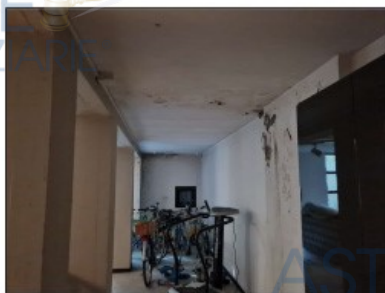
**FOTO 109** - INFILTRAZIONE A PIANO INTERRATO

2. Piccole porzioni di umidità da risalita nella muratura perimetrale del piano interrato;
3. Copiosa infiltrazione a soffitto nel piano interrato in corrispondenza del solaio di copertura occupato dal giardino pensile esterno; tale problematica interessa una porzione di cantina utilizzata senza titolo edilizio che nel progetto originario era definita "terrapieno" pertanto in primo luogo, per proteggere le componenti strutturali verrà risanata la problematica d'infiltrazione di acqua e successivamente verrà ripristinato l'uso legittimo e reso inaccessibile la porzione di vano come da progetto.

Oltre alla normale e necessaria manutenzione ordinaria su tutte le componenti edilizie dell'immobile, le problematiche di conservazione ed usura più impellenti sono l'infiltrazione in copertura e l'infiltrazione nell'ampliamento della cantina (zona terrapieno); per entrambe viene riconosciuto un importo pari ad € 10.000,00 (complessivamente € 20.000,00) da detrarre al valore di stima finale dell'immobile.

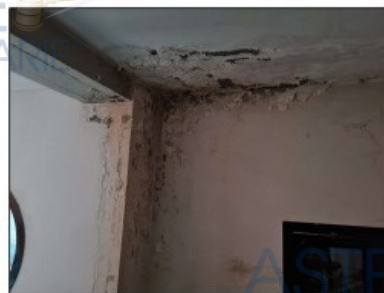
**FOTO 111** - INFILTRAZIONE A PIANO INTERRATO

A piano interrato inoltre, oltre a infiltrazioni di umidità da risalita nell'attacco a terra in alcune pareti esterne, è presente una copiosa infiltrazione di acqua piovana con distaccamenti ed usura nel solaio di copertura e nella muratura esterna.

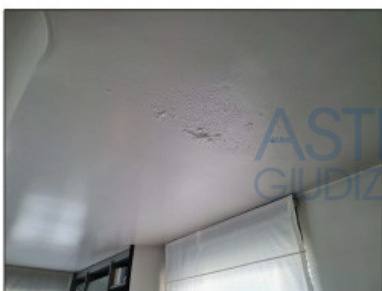
**FOTO 113** - INFILTRAZIONE SOFFITTO

1. Più punti di infiltrazione di acqua piovana nella zona notte a piano secondo in prossimità del solaio di copertura piana per arretramento della sagoma del piano terzo; tale problematica è esaltata anche dalla presenza dello smalto sulle superfici interne che non consente una naturale evaporazione della problematica seppur minima;

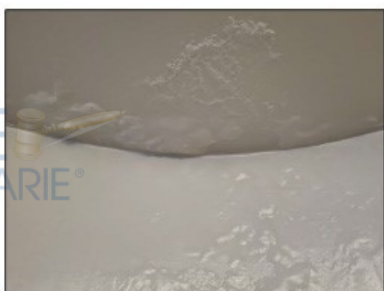
**FOTO 114** - INFILTRAZIONE SOFFITTO E PARETE PIANO SECONDO

All'interno, in prossimità della copertura piana nella zona notte dove è presente un arretramento della sagoma del sottotetto, si manifestano infiltrazioni di acqua piovana visibili ad occhio nudo per il rigonfiamento della finitura a smalto delle superfici di soffitti e pareti.

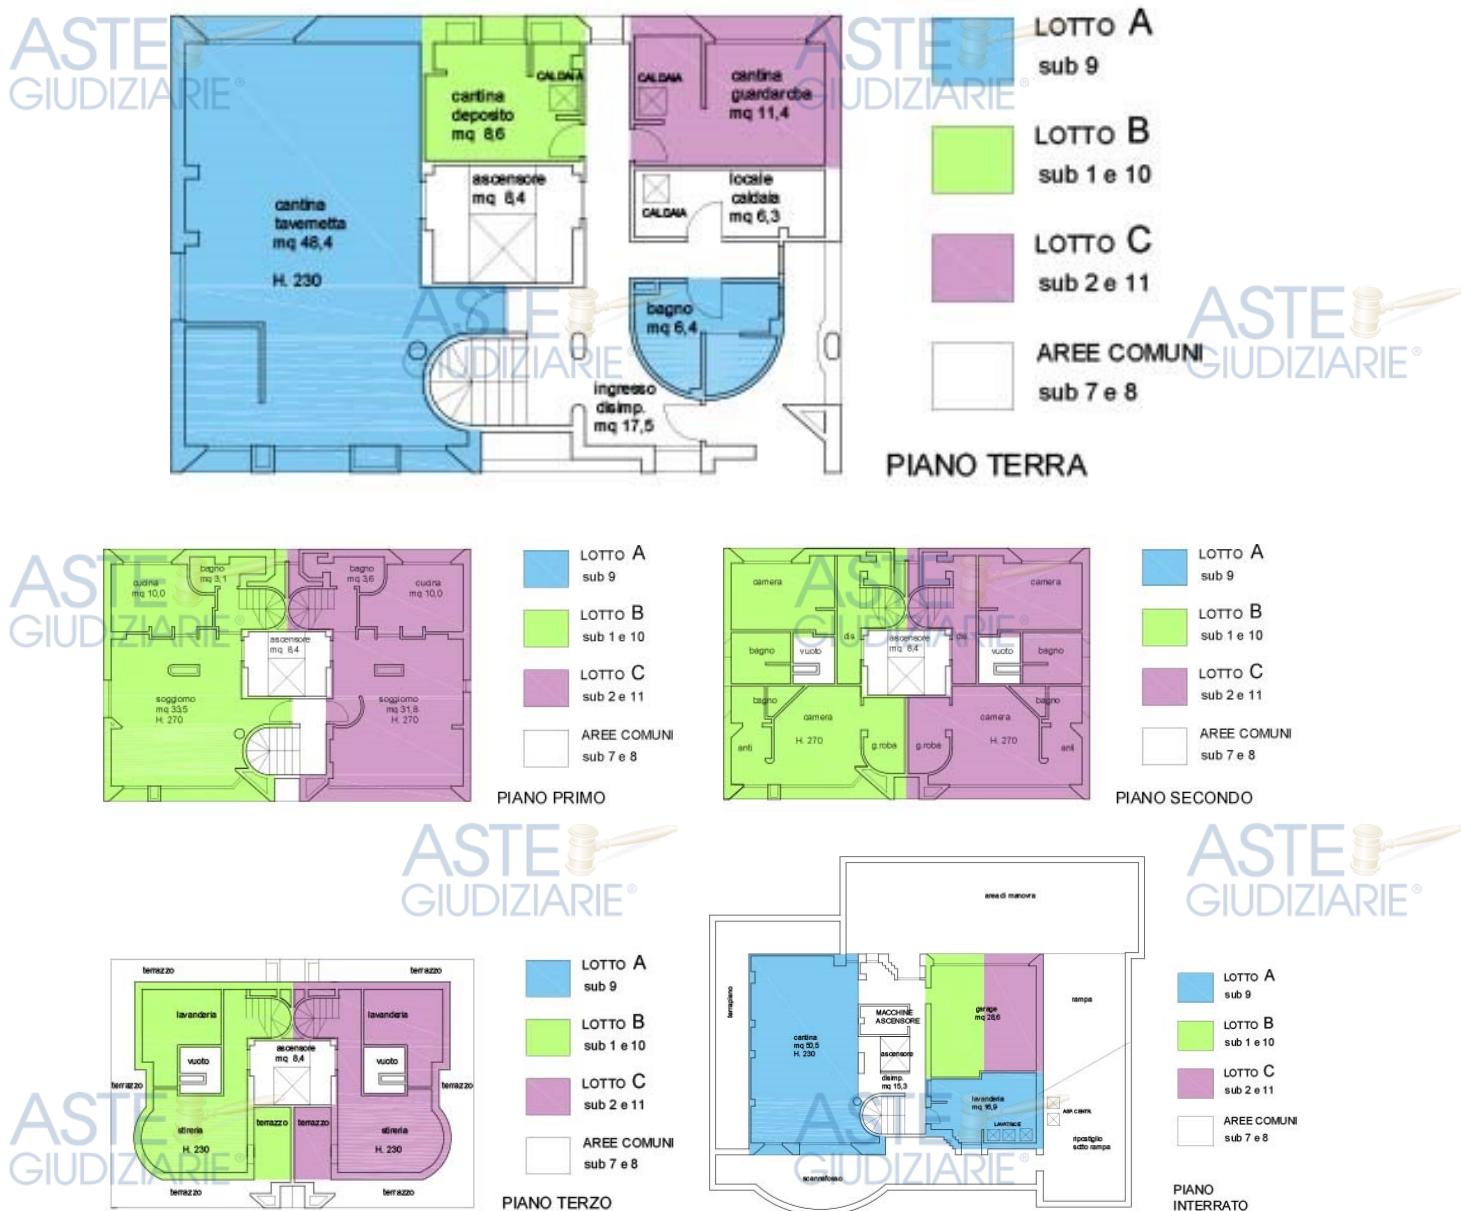
- 1 LOTTO A - colore azzurro  
sub 9 (cantina a piano terra, bagno e cantina a piano interrato);
- 2 LOTTO B - colore verde  
sub 1 (abitazione a piano terra, primo, secondo, terzo) e sub 10 (autorimessa interrata);
- 3 LOTTO C - colore magenta  
sub 2 (abitazione a piano terra, primo, secondo, terzo) e sub 11 (autorimessa interrata);

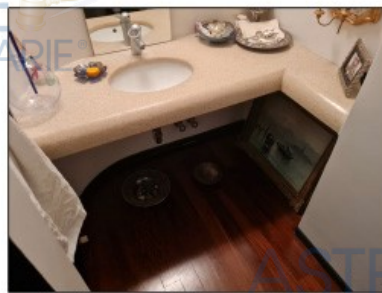
FOTO 57 - BAGNO

Il bagno di impianto semicircolare è staccato dal vano principale ed è anch'esso progettato in ogni dettaglio con componenti d'arredo integrate alla struttura e box doccia su misura.

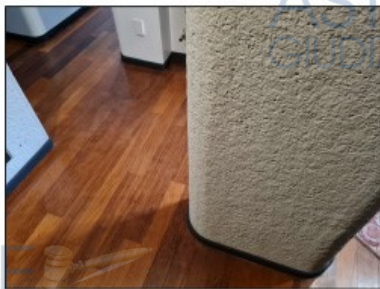
**FOTO 67** - DETTAGLIO PARETI E PAVIMENTI

Se le cornici sono in legno laccato di colore nero e le alzate delle scale in ferro XXXXXciato di colore nero, i battiscopa sono composti da un materiale non idoneo e duraturo tipo neoprene sempre di colore nero; tale materiale oltre ad essere esteticamente poroso, manifesta problemi di conservazione con la superficie ormai disgregata e non svolge più la funzione di un'idonea protezione dell'attacco a terra delle murature e di sigillatura delle fessure presenti.

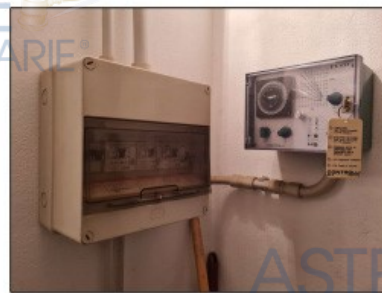
**FOTO 102** - CONTATORE ELETTRICO

I servizi di acqua, luce e gas sono forniti direttamente dai gestori e contabilizzati autonomamente all'interno dei vani contatori.

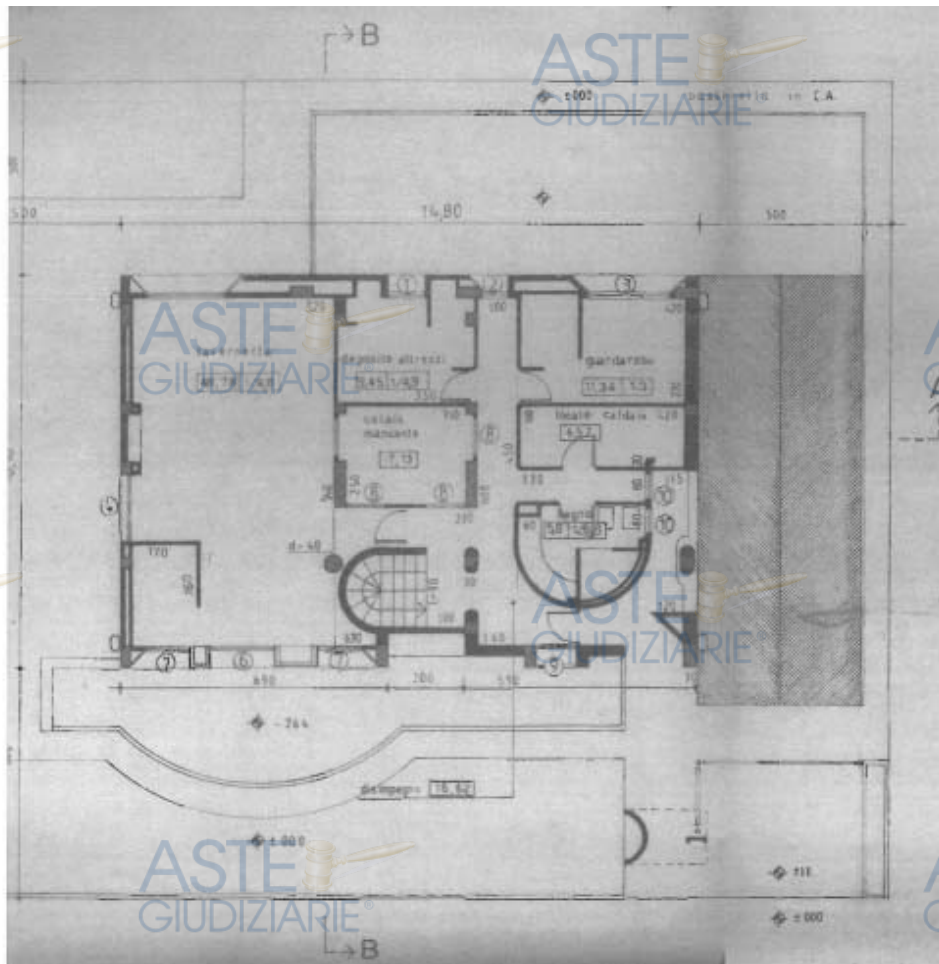
**PIANO TERRA (variante a C.E. N°220/1989)**

Pertanto gli elaborati reperiti dai proprietari della variante alla C.E. N°706/1992 verranno utilizzati per descrivere adeguatamente gli immobili ma per comparare lo stato legittimo a quello attuale, rilevato durante i sopralluoghi del 16.12.2024 e del 18.02.2025, verranno utilizzate le planimetrie di catasto di primo impianto.

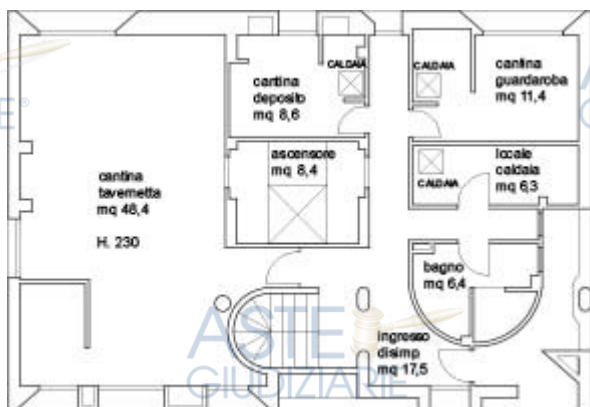
PIANO TERRA

Si allegano le planimetrie con la comparazione delle difformità edilizie (colorazione gialla opere demolite e colorazione rossa opere costruite).
