TRIBUNALE CIVILE DI FORLÌ

PROCEDIMENTO DI ESECUZIONE IMMOBILIARE

n.160.23 R.G.ES.

LOTTO UNICO: APPARTAMENTO - Comune di Verghereto

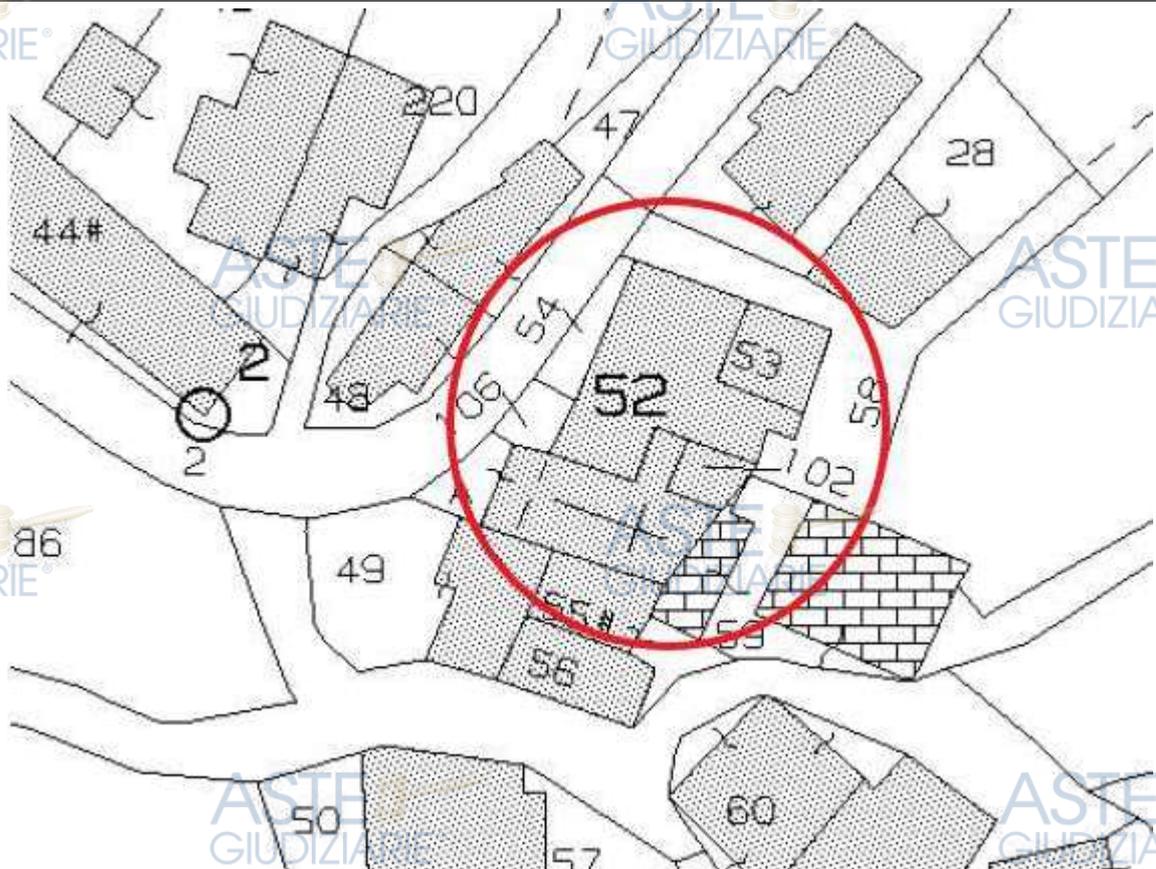
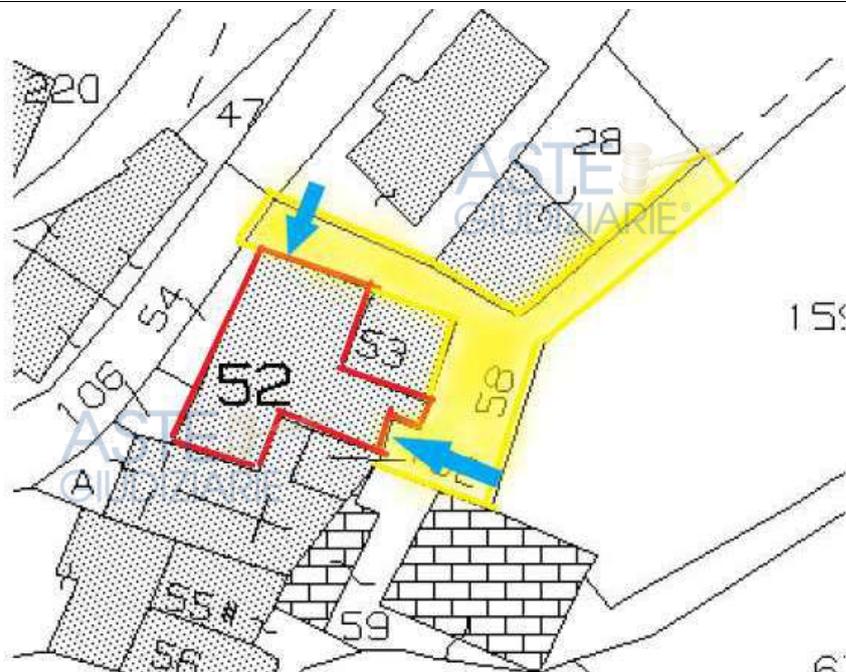
ESTRATTO DI MAPPA

L'edificio perimetrato in colore rosso è il complesso edilizio di cui fa parte l'appartamento oggetto di perizia estimativa, identificato con la particella 52, mentre la particella 58, campita in colore giallo, è la corte sulla quale esiste un diritto di passaggio/utilizzo, e dove si trovano i due ingressi all'immobile pignorato (indicati con le frecce colore blu);

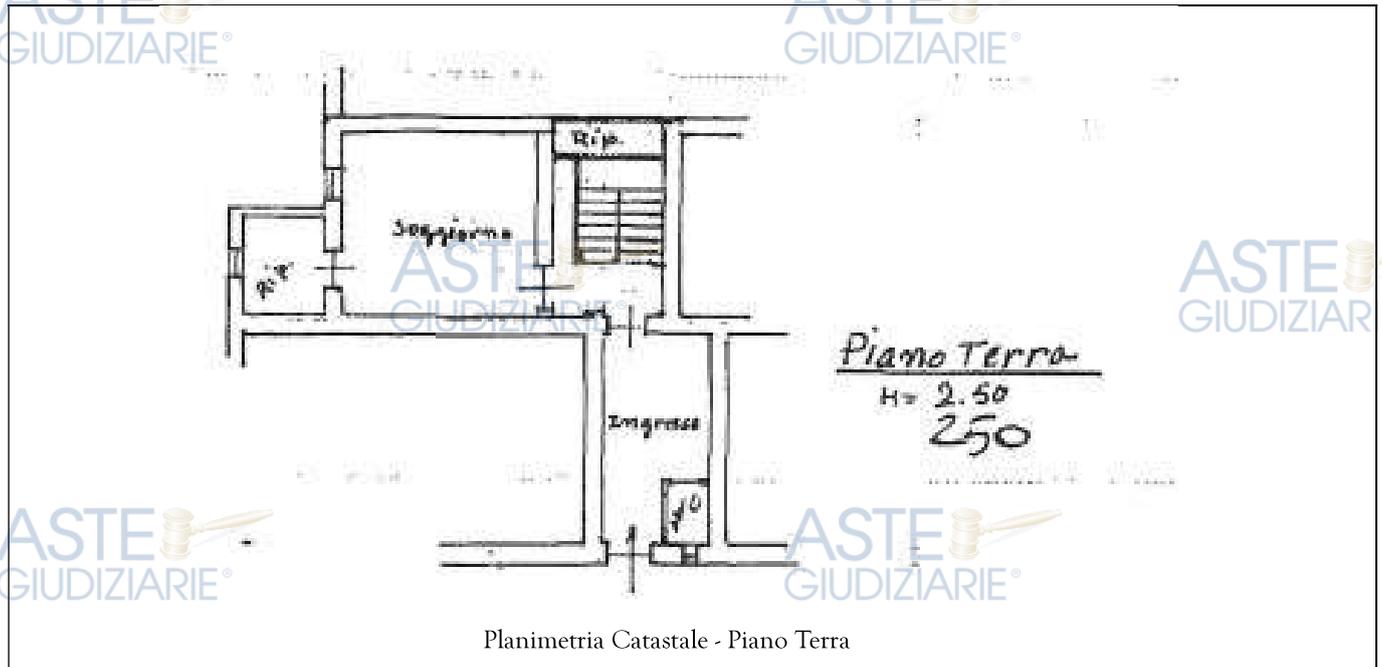
Planimetria Catastale - Piano Terra

La planimetria del piano terreno si articola in un vano di “ingresso” con annesso “w.c.”, “soggiorno” e due “ripostigli”;

- a destra del portone di ingresso è presente un “w.c.” – durante il sopralluogo è emerso che il “w.c.” è stato interamente rimosso generando un unico vano di “ingresso”;
- il “ripostiglio” accessibile direttamente dal “soggiorno” è stato trasformato in “cucina” e l’accesso a tale vano è stato ampliato attraverso la demolizione di due porzioni di muratura portante;

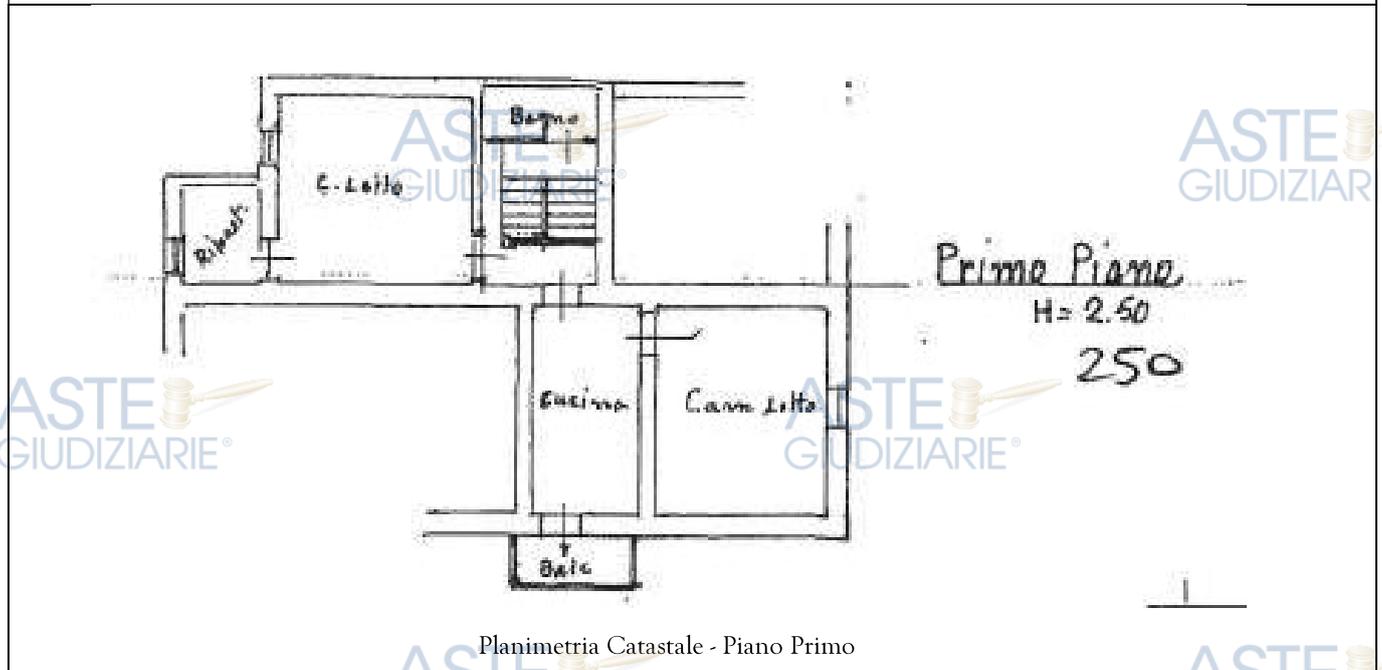
Planimetria Catastale - Piano Primo

La planimetria del piano primo è definita da due “camere da letto”, un “cucina” con accesso al “balcone”, un “bagno” e un “ripostiglio”;

- la “cucina” è stata trasformata in camera;
- il vano di passaggio tra la precedente “cucina” e la “camera da letto” è spostato in posizione centrale alla parete con demolizione di porzione della parete portante;
- il “ripostiglio” è stato trasformato in “servizio igienico”;

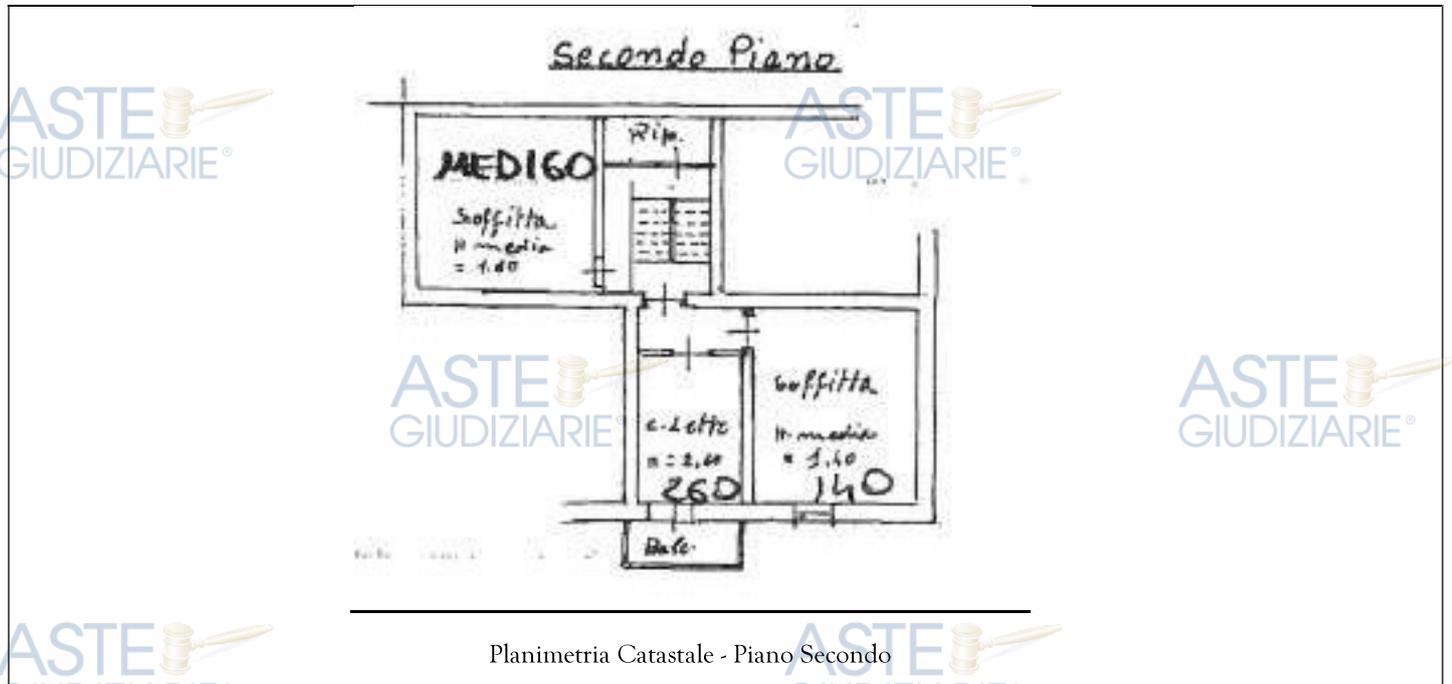
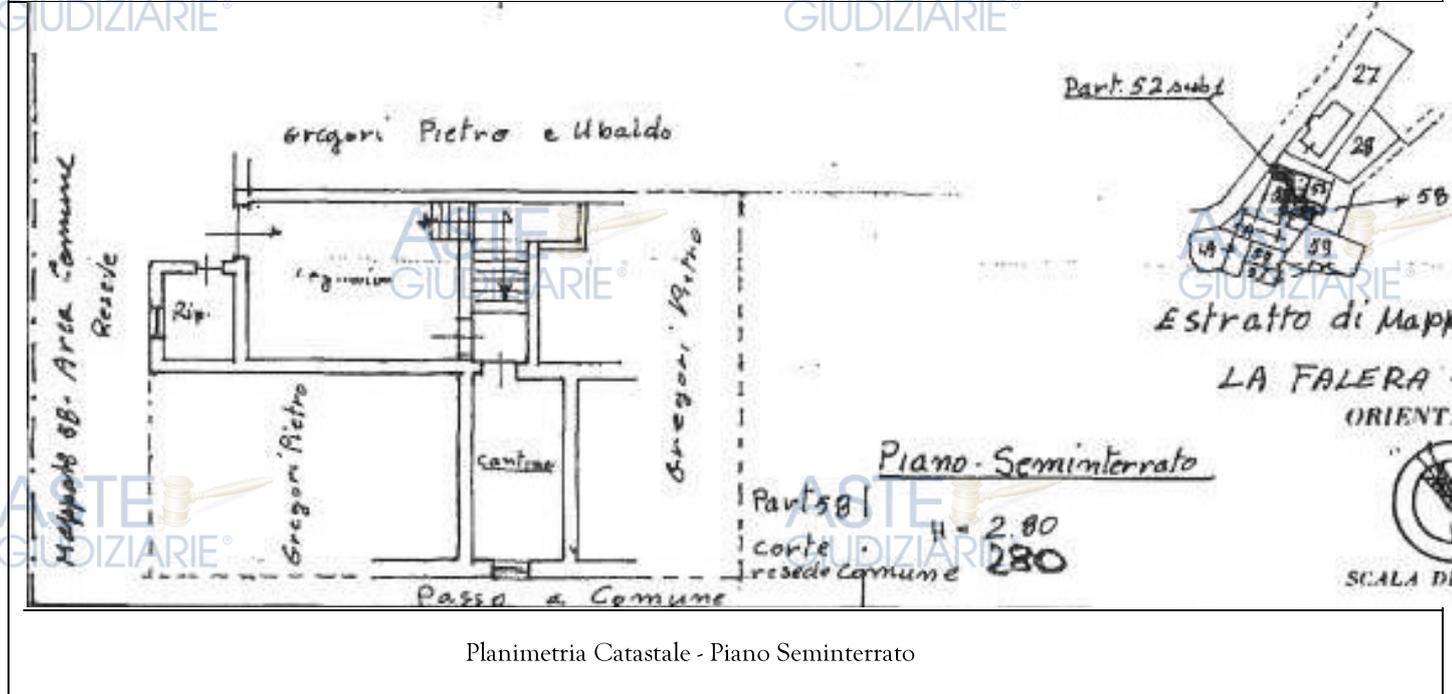
La planimetria del piano secondo è definita da una “camera da letto” con accesso al “balcone”, due “soffitte” e un “ripostiglio”;

La planimetria del piano seminterrato si suddivide in locale “cantina”, locale “legnaia” e “ripostiglio”.

- durante il sopralluogo nel locale identificato “legnaia” e in prossimità della scala è emersa la presenza di un pilastro non indicato nelle planimetrie catastali, né nelle planimetrie delle pratiche edili depositate presso l’archivio comunale;

- nelle planimetrie catastali viene indicato un vano “ripostiglio” nel locale posizionato nel dietro al vano scala; durante il sopralluogo è emerso che tale locale è, di fatto, un “servizio igienico” riportato correttamente anche nei disegni delle pratiche edilizie e, quindi, autorizzato. E’ quindi evidente che vi è un errore nel disegno della planimetria catastale e che dovrà essere corretto, mentre risulta corretta la planimetria depositata agli atti del comune e autorizzata. Tale errore grafico catastale non incide in alcun modo sulla rendita del fabbricato.

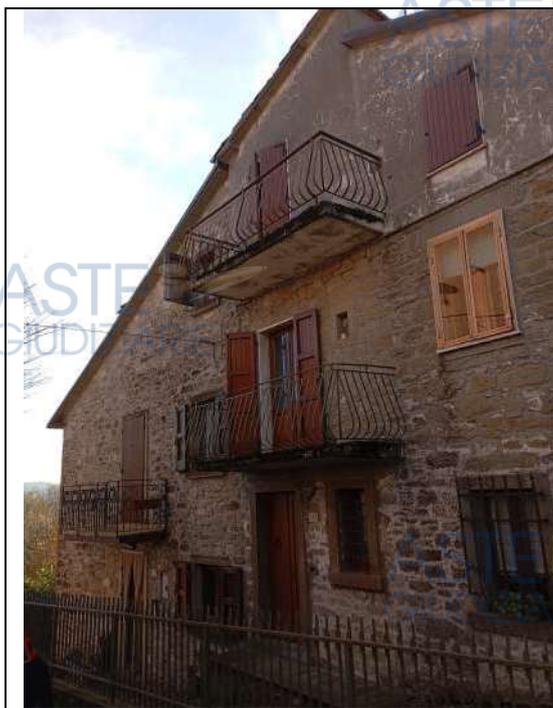
Ingresso principale

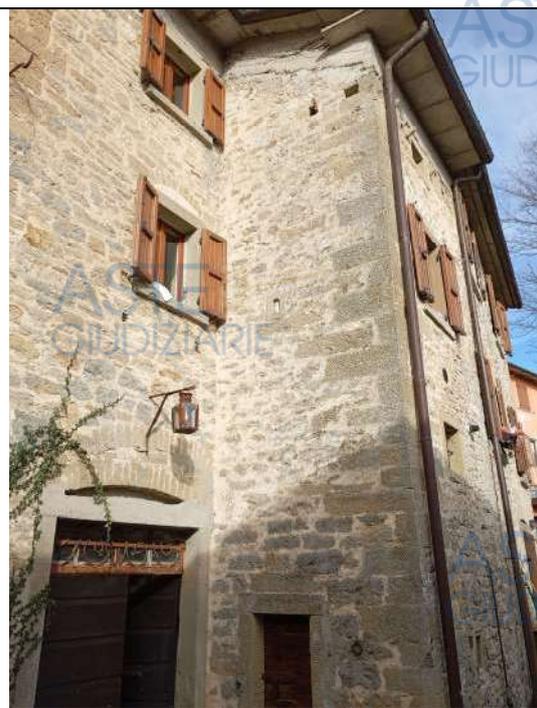
Ingresso secondario - retro

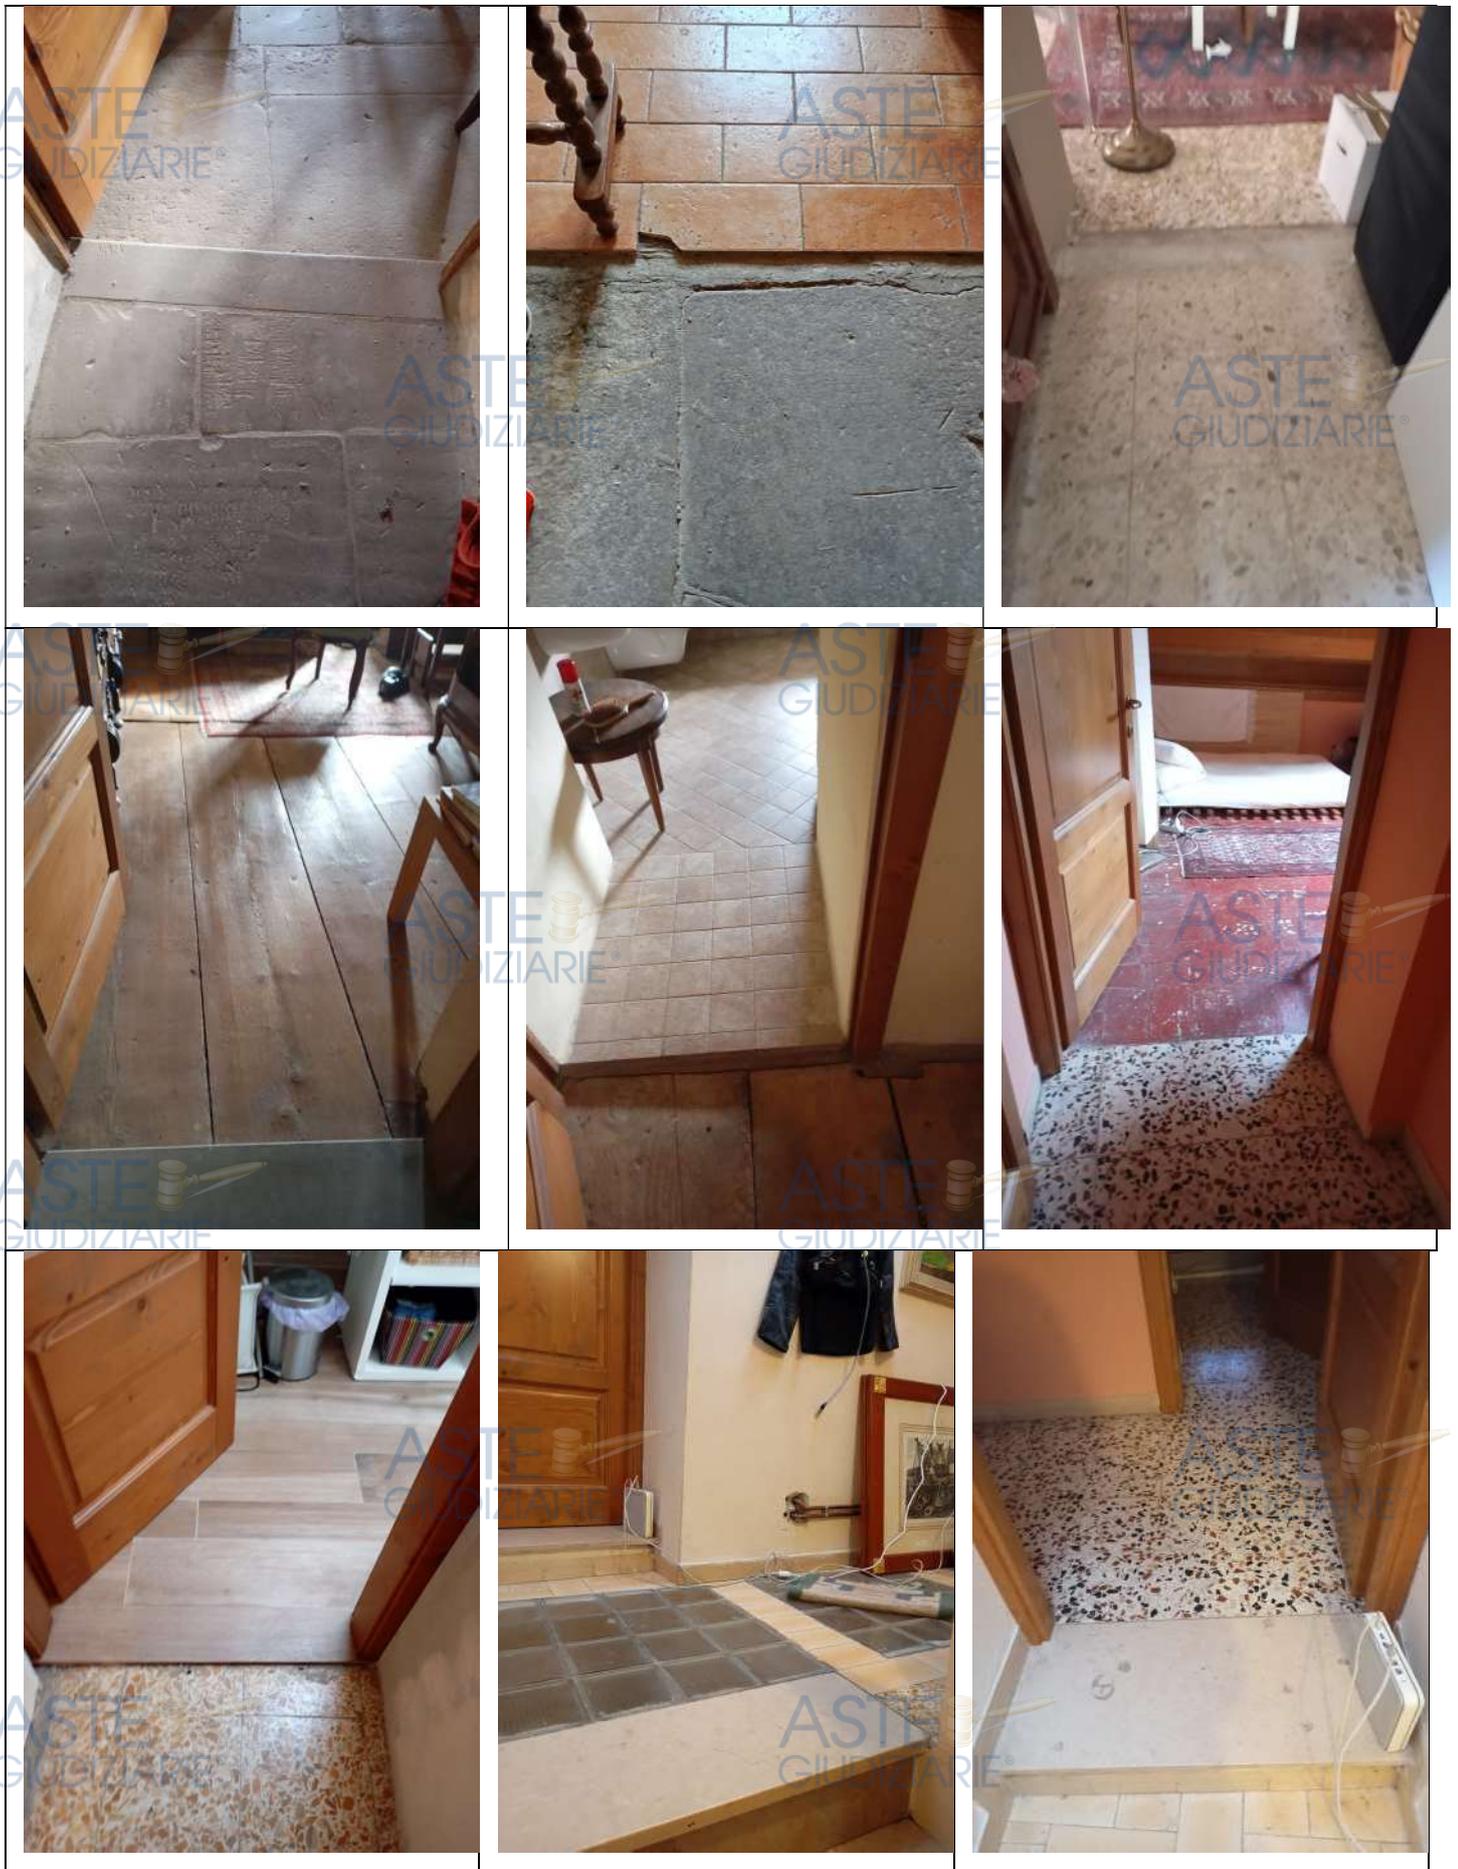
Il piano terreno, è definito da “ingresso” di circa mq.12,44 (calpestabili), “soggiorno/pranzo” di circa mq.21,52 con camino, “cucina” di circa mq.5,22 ricavata nel vano “ripostiglio”, e “ripostiglio” collocato nel retro del vano scala a doppia rampa che collega tutti i livelli del fabbricato (che complessivamente – scala e ripostiglio - occupano una superficie di circa mq.13).

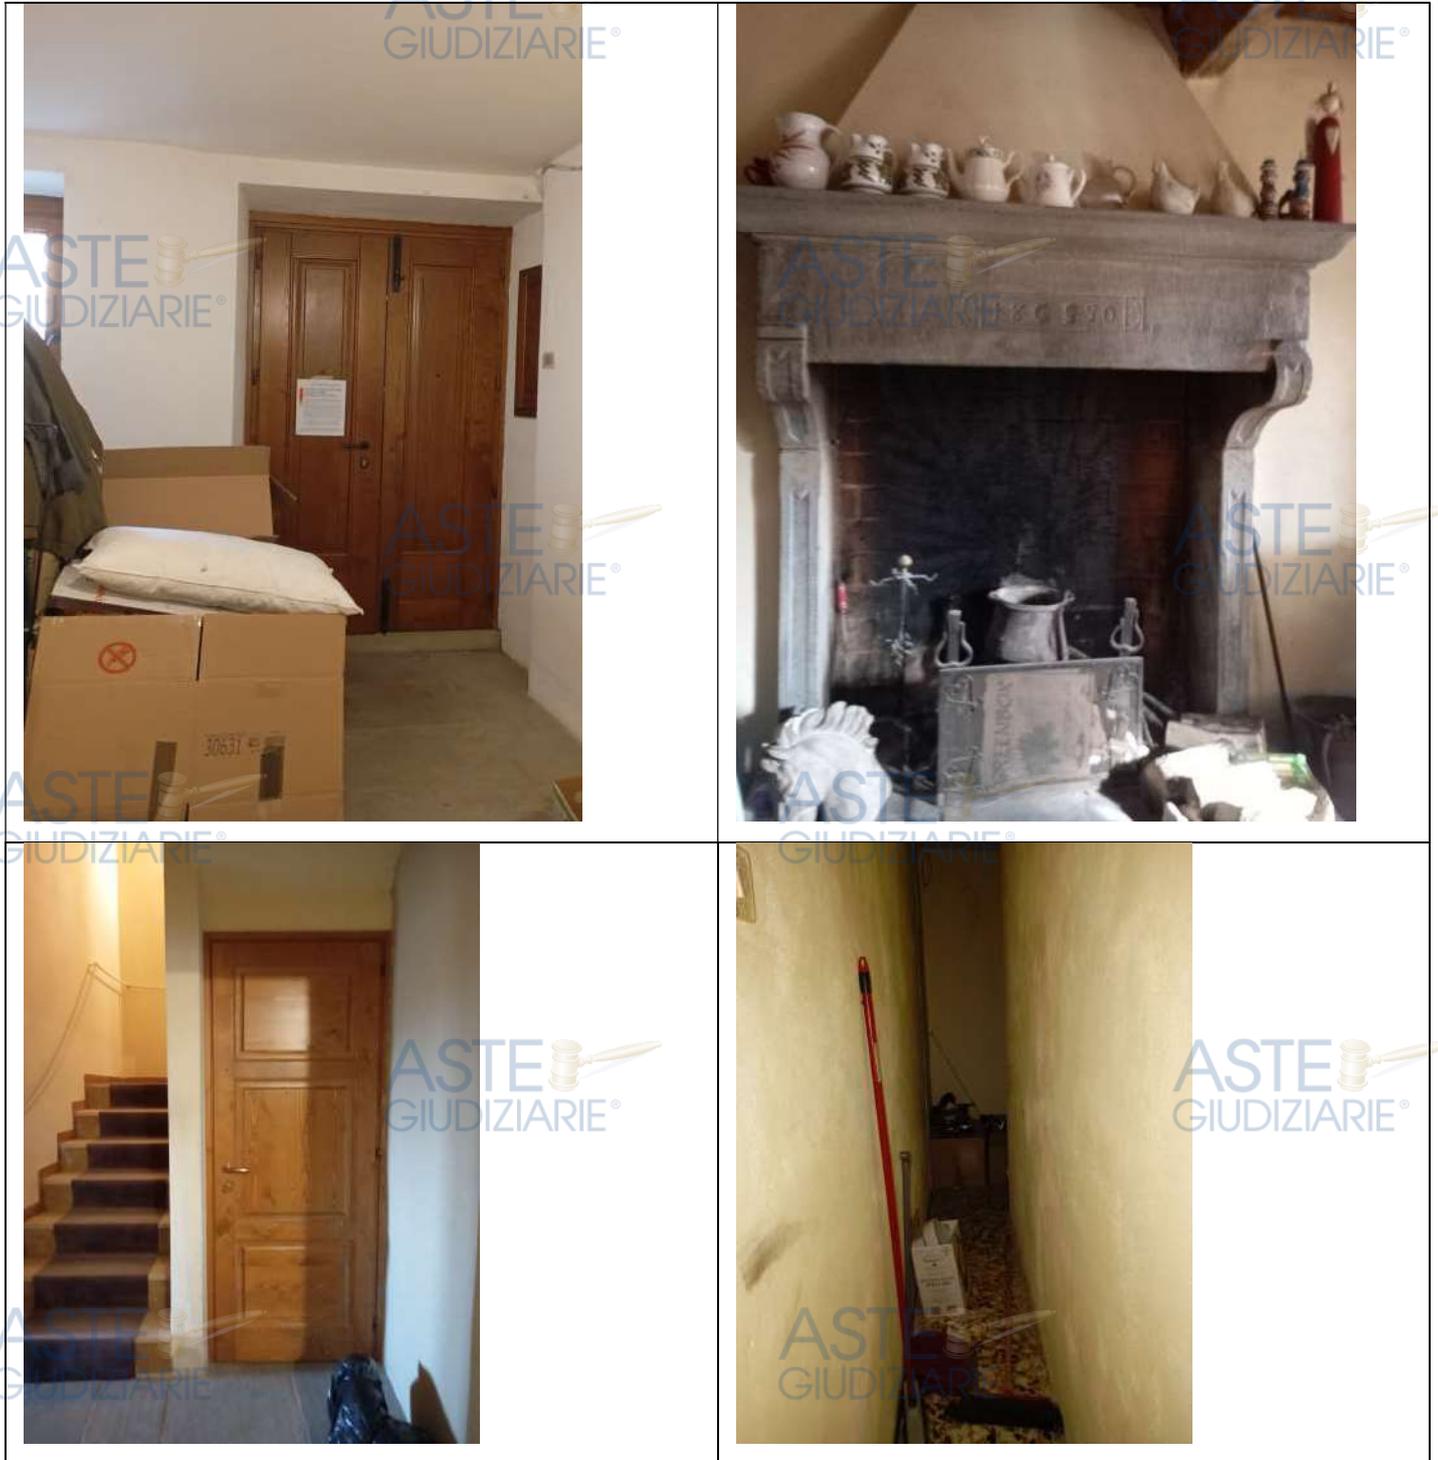
Il piano primo, raggiungibile salendo la scala a doppia rampa, è definito da un “ballatoio” (illuminato attraverso solaio in vetrocemento) che distribuisce il “ripostiglio”, la “camera” di circa mq.22,70 (calpestabili) con “bagno” di circa mq.3,22 (calpestabili), un “soggiorno/camera” di circa mq.13,12 (calpestabili) con annesso “balcone” e una “camera da letto” di circa mq.21,97 (calpestabili).

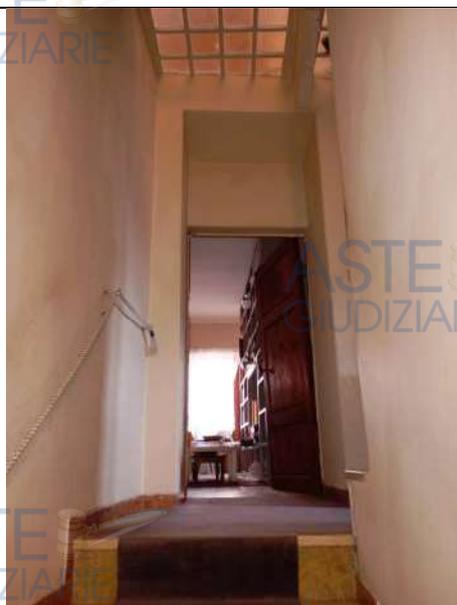
Ballatoio del piano 1 illuminato dall'alto dal solaio in vetrocemento

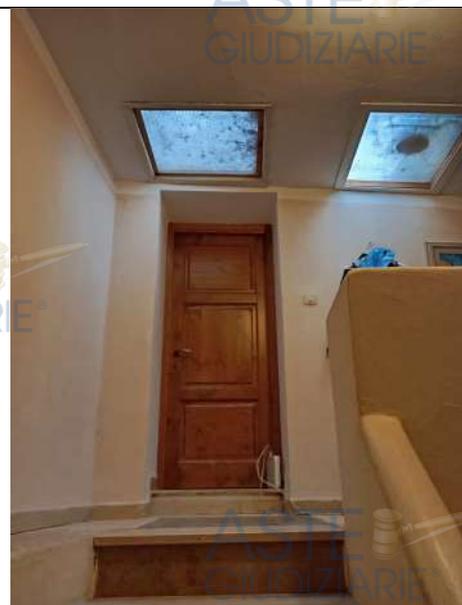
Ballatoio del piano 2 illuminato da due lucernai e pavimento in vetrocemento

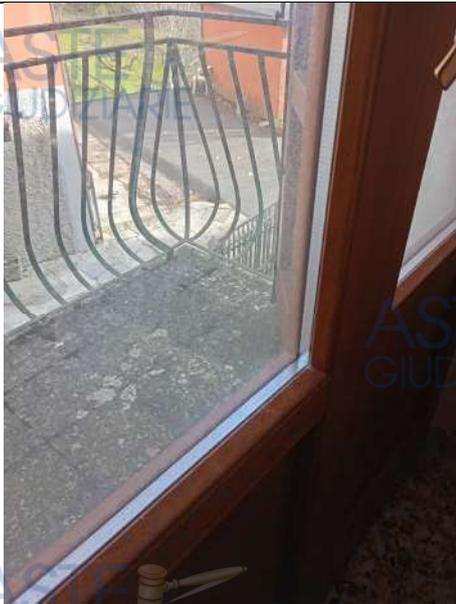
Al piano primo, i disegni (sia catastali che concessionati) indicano la presenza di una “cucina” con accesso al balcone ma che, di fatto, è stata trasformata in camera e/o soggiorno.

Balcone della ex cucina

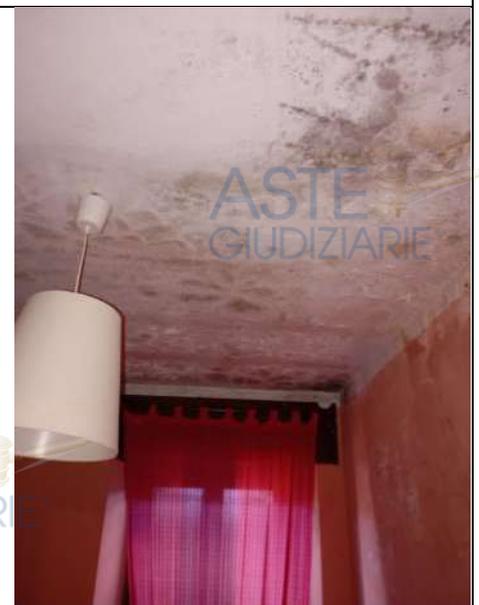
Camera da letto: particolare

Come si evince dall'immagine del particolare della camera da letto, il soffitto presenta un'ampia macchia di muffa da condensa e che prosegue parzialmente lungo la parete; tale problematica è da indagare verificando anche la corretta coibentazione del solaio di copertura di questa parte di fabbricato.

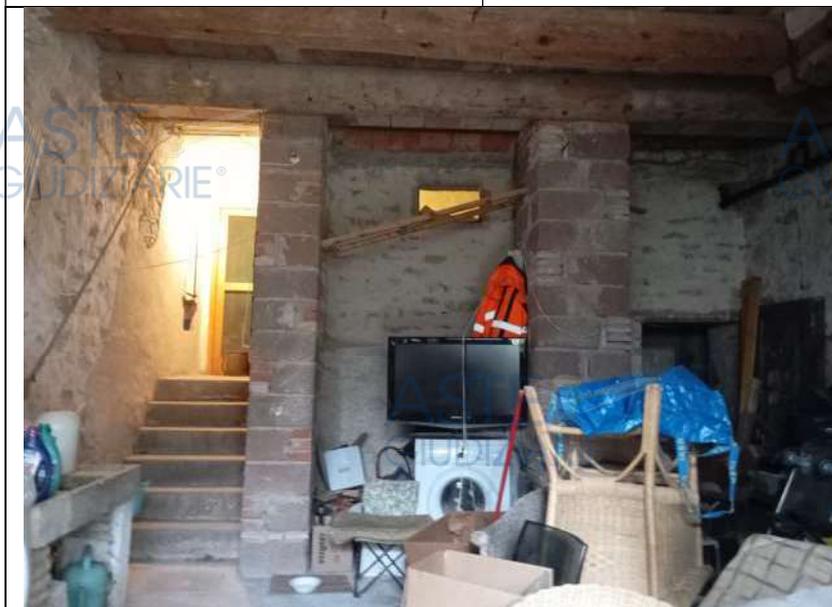
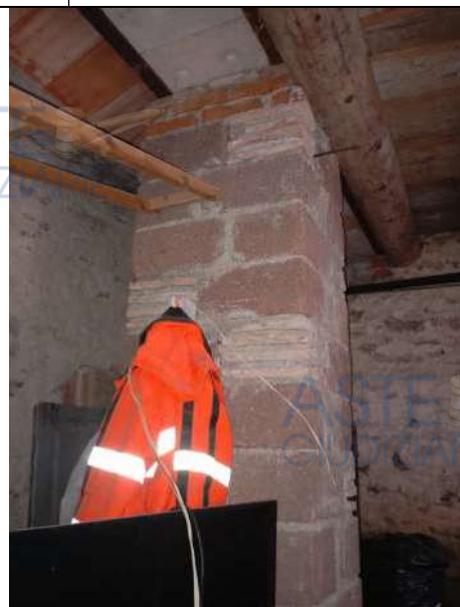
Piano seminterrato: "legnaia" e particolare del pilastro non indicato nei disegni concessionati

Durante il sopralluogo, nel vano indicato "legnaia" è emersa la presenza di un pilastro con funzione strutturale, che non risulta nelle planimetrie concessionate né in quelle catastali.

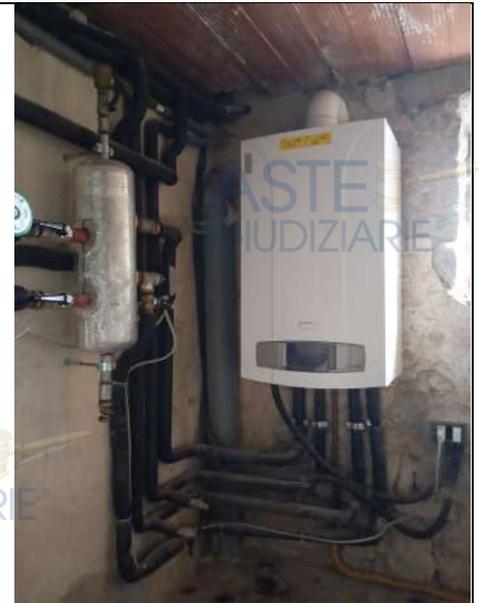
Particolare caldaia

L'appartamento è dotato di impianti elettrico, idrico sanitario e riscaldamento; la sottoscritta non ha verificato il corretto funzionamento degli stessi e, in ogni caso, tutti gli impianti dovranno essere verificati nella loro messa in

funzione e messi a norma secondo le vigenti leggi da personale esperto nel settore.

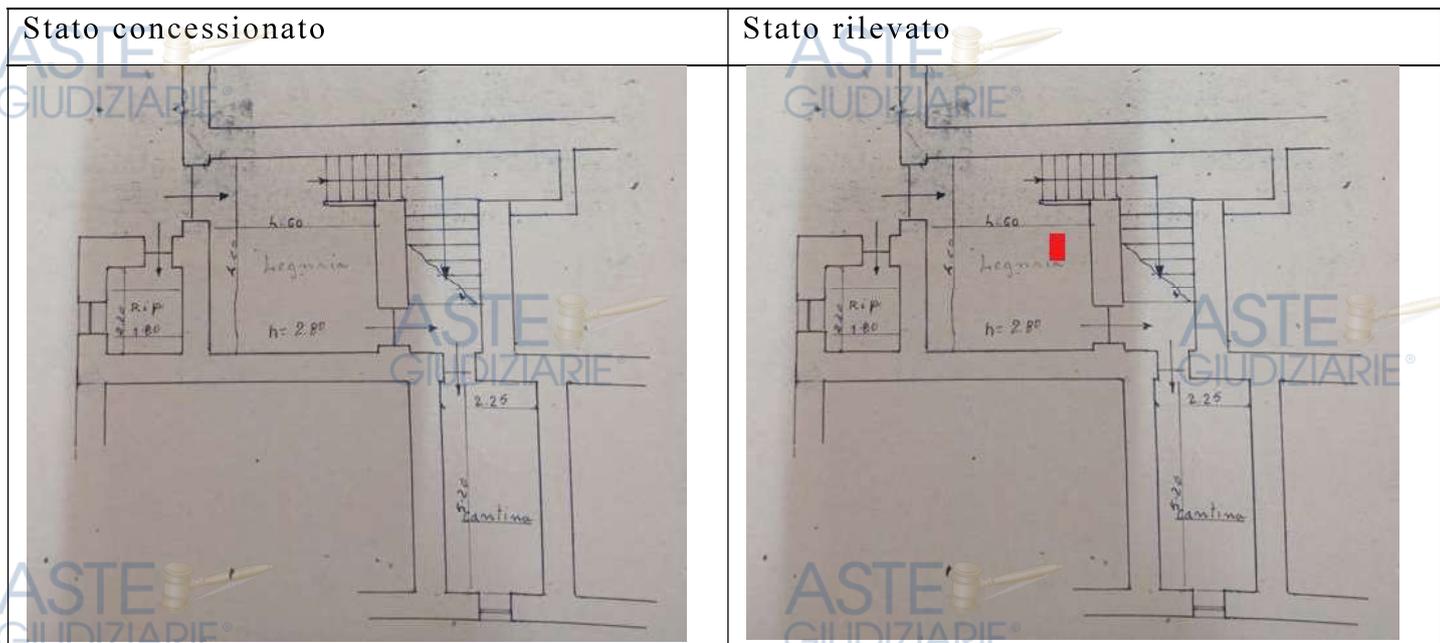
Figura 1

Piano sottostrada – Livello cantine

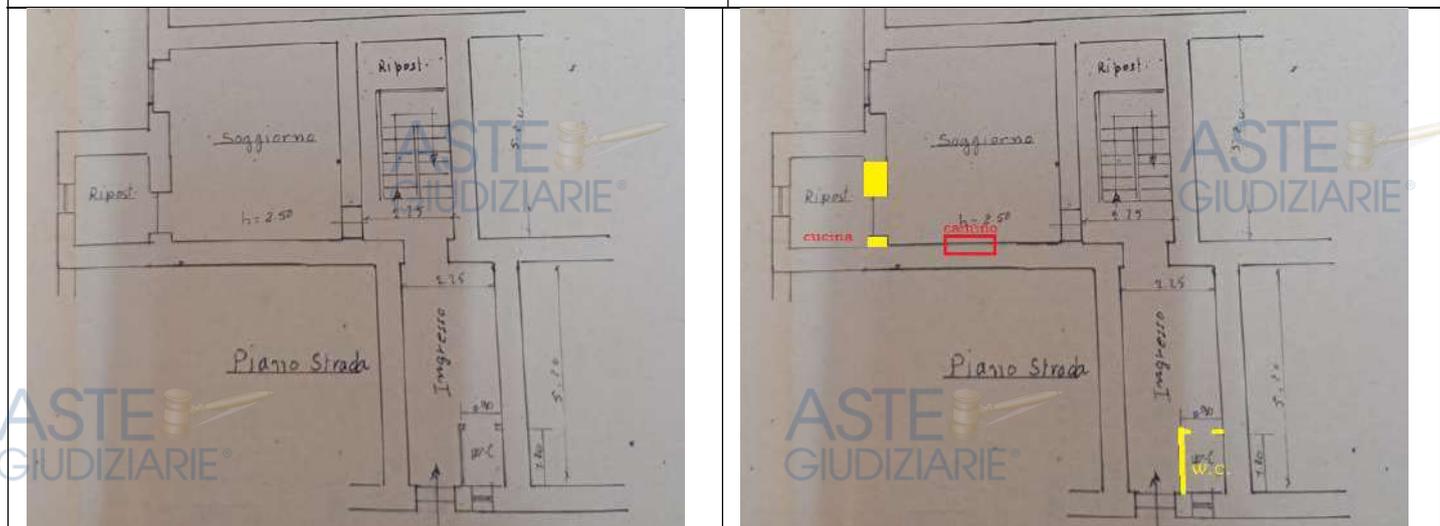
Figura 2

Piano strada – Piano Terra

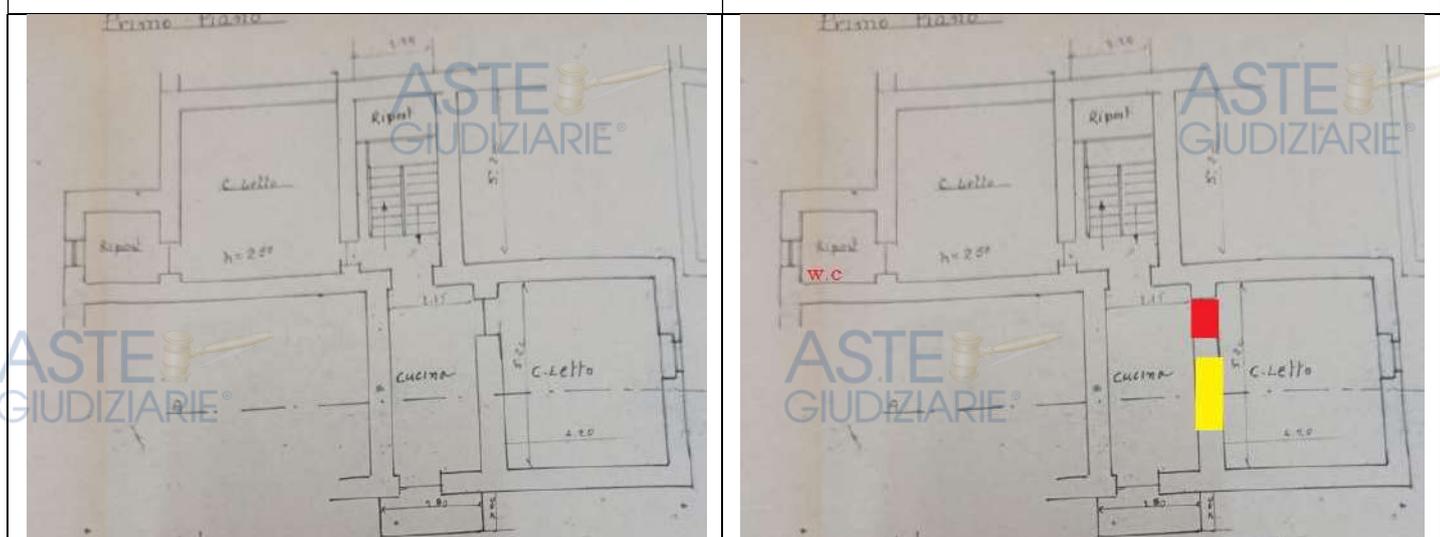
Figura 3

Piano primo

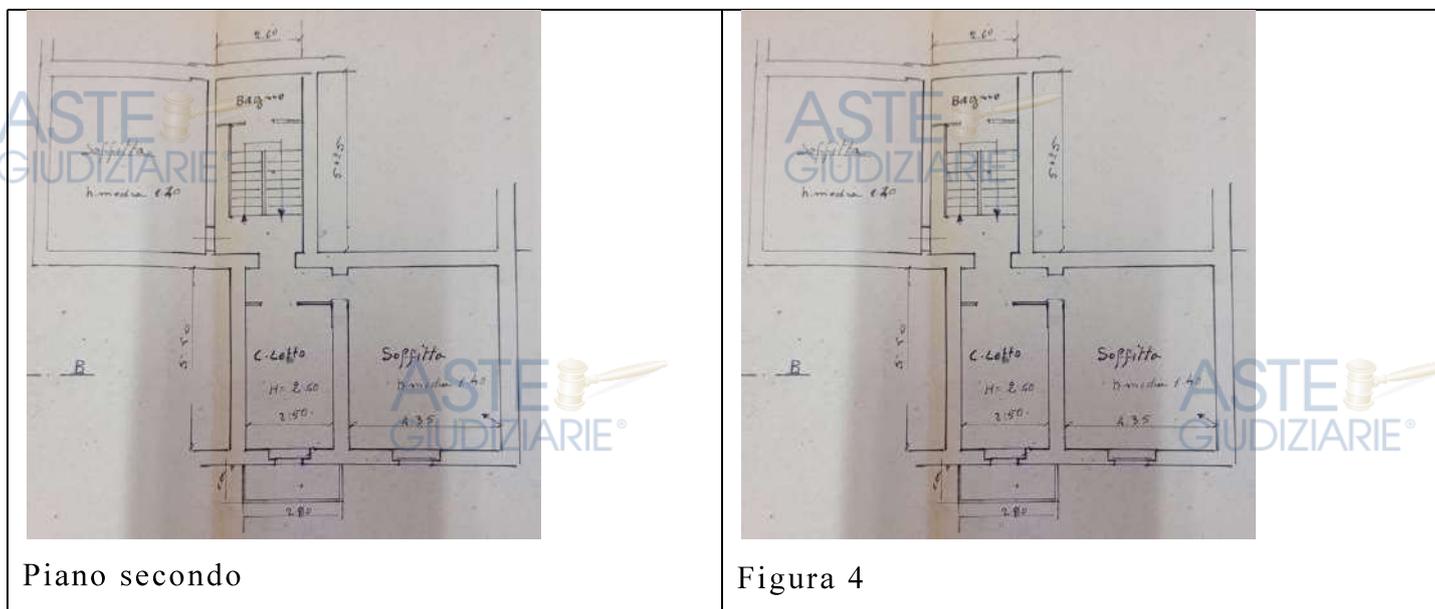
Figura 4

Piano secondo
