TRIBUNALE ORDINARIO DI FORLÌ
UFFICIO ESECUZIONI IMMOBILIARI

Procedura R.G.Es.Imm.n. **177/2024**

RELAZIONE TECNICO ESTIMATIVA

ESPERTO STIMATORE DESIGNATO: Geom. Stefano Mingozzi

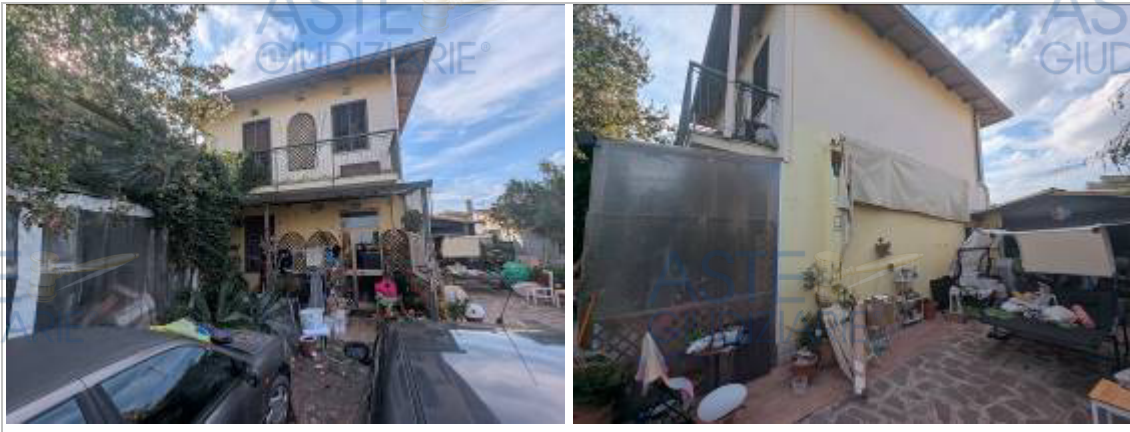
Vista esterna

Il fabbricato oggetto di valutazione insiste su un lotto di terreno dalla forma trapezoidale della consistenza catastale pari a mq.393 ed è costituito da un'unità abitativa sviluppata ai piani terra e primo oltre ad un locale autorimessa situato al piano terra.

L'edificio abitativo risulta essere stato edificato nell'anno 1952 ed è stato successivamente oggetto di interventi di sopraelevazione e demolizione ultimati nell'anno 1983.

La struttura portante in elevazione dell'edificio risulta essere in laterizio con facciate intonacate e tinteggiate di colore chiaro sia internamente che sul lato esterno.

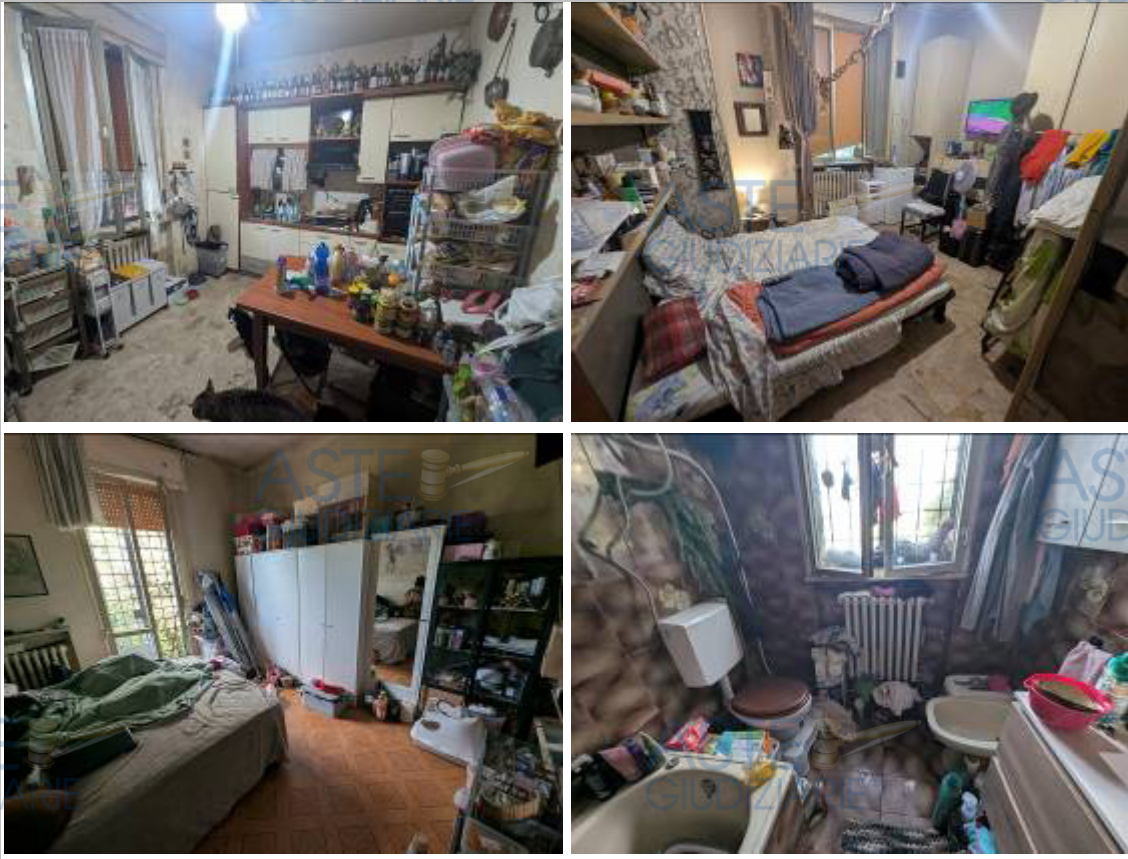
Viste interne

L'accesso all'unità abitativa avviene attraverso il locale ingresso-vano scala, direttamente collegato ai locali cucina, con superficie calpestabile pari a circa 11 mq., pranzo, di superficie calpestabile pari a circa 14 mq., e il servizio igienico (W.C.)

Il locale originariamente destinato a pranzo risulta attualmente utilizzato come camera da letto. Inoltre, mediante aperture realizzate nella muratura del servizio igienico (W.C.), è stato reso possibile l'accesso interno ai vani di servizio ubicati sul retro del fabbricato. Tali vani di servizio risultano inoltre ampliati nei volumi rispetto allo stato originario, interventi realizzati senza le necessarie autorizzazioni edilizie, configurando

pertanto abusi edilizi.

All'interno dell'immobile sono presenti impianti non conformi alla normativa e carenti sotto il profilo della sicurezza. In particolare, l'unità è dotata di un impianto di riscaldamento autonomo con caldaia murale a gas, collocata nel servizio al piano terra, con distribuzione del calore tramite radiatori; tale sistema risulta attualmente non funzionante e non utilizzato dall'attuale proprietà.

Analogamente, gli impianti elettrico e idrico, evidenziano caratteristiche non conformi ai requisiti di sicurezza e alle prescrizioni tecniche. L'insieme di tali carenze rende necessari interventi di rifacimento e regolarizzazione degli impianti, al fine di garantire la piena funzionalità e la sicurezza dell'immobile.

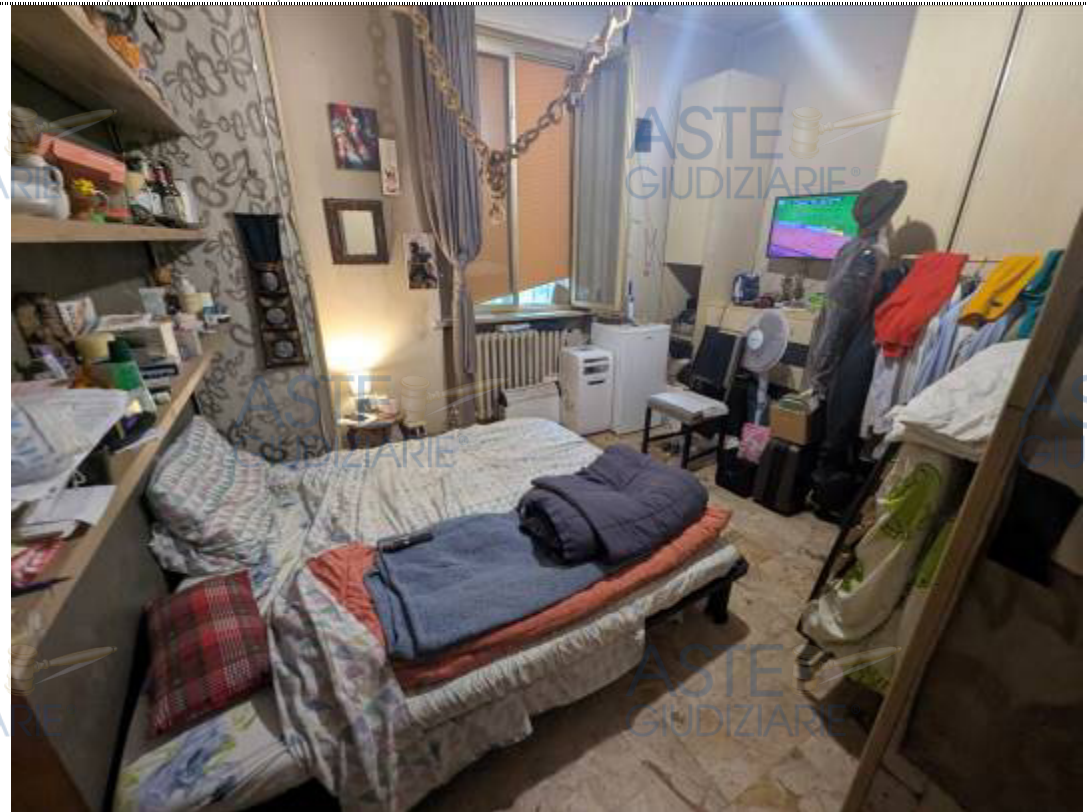
Vista interna piano terra locale pranzo adibito a camera letto

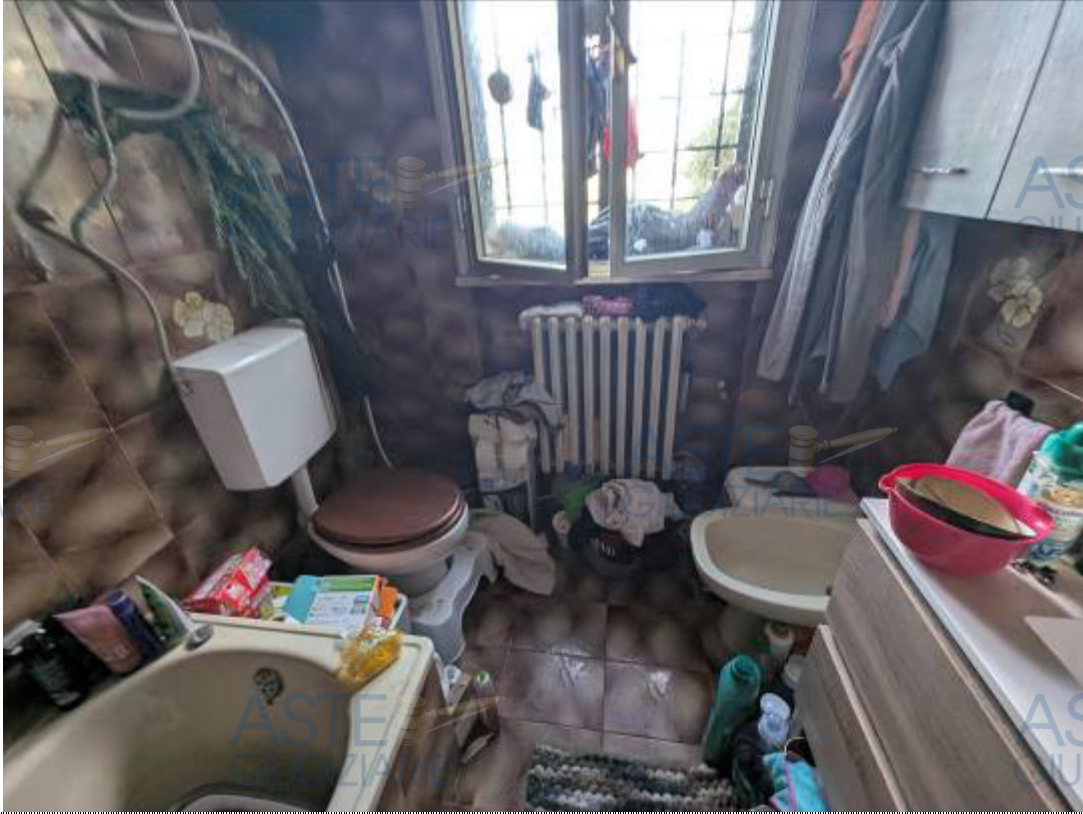
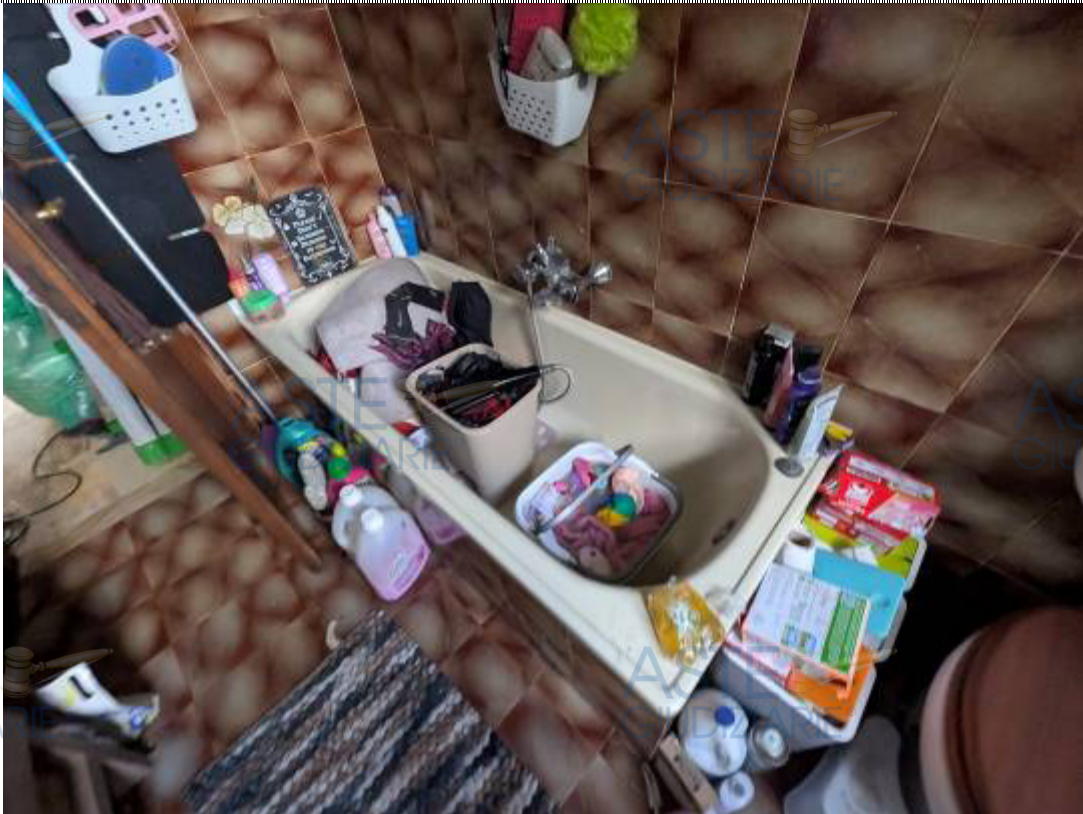
Durante il sopralluogo sono state segnalate dalla debitrice eseguita infiltrazioni provenienti dal solaio di copertura. Inoltre, in data 5 novembre 2025 è stato effettuato un ulteriore accesso finalizzato alla verifica di una perdita idrica riconducibile all'impianto sanitario del servizio igienico situato al piano primo ed in fase di riparazione.

Vista interna piano primo locale bagno

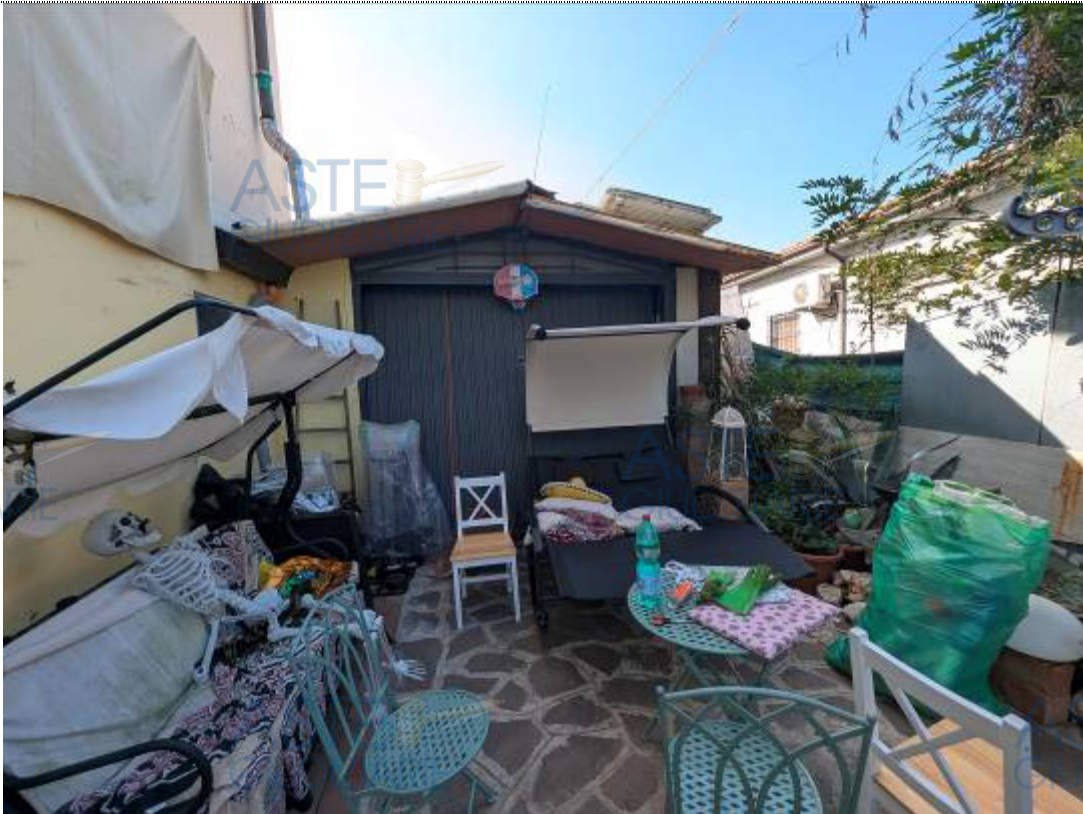
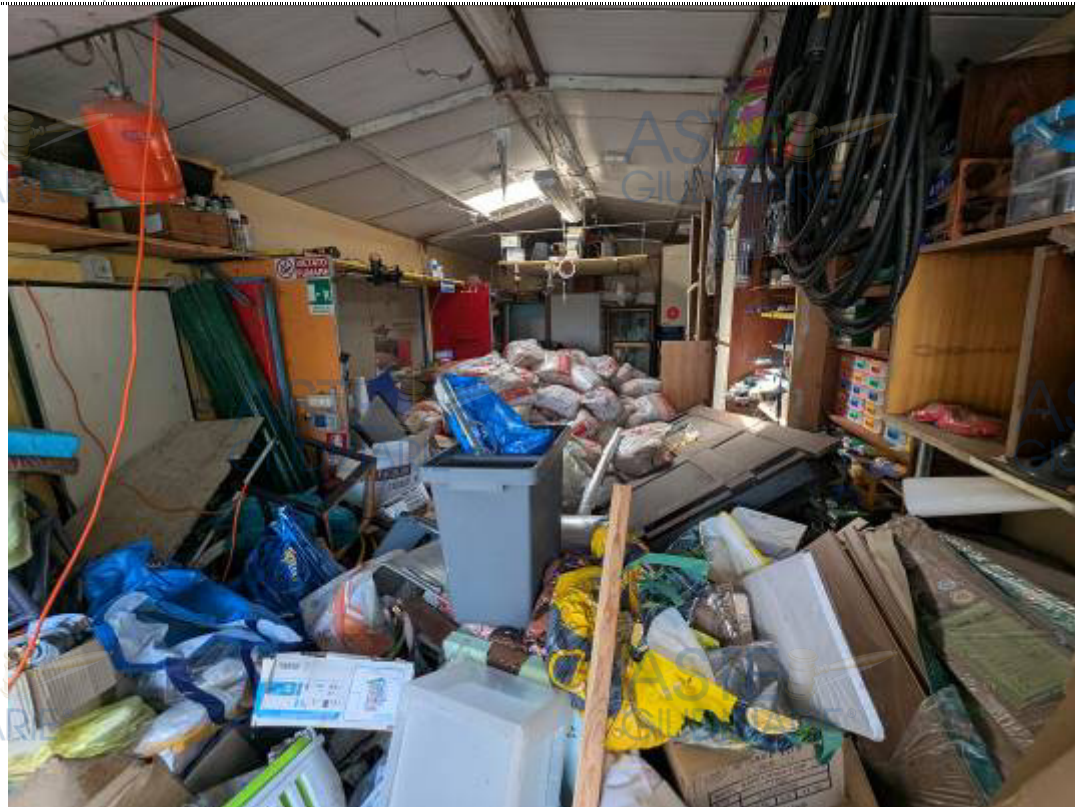
Nel compendio immobiliare oggetto di valutazione è presente, inoltre, un locale autorimessa con superficie calpestabile di circa 32 mq., ubicato sul lato nord del lotto.

Le dimensioni effettive del locale risultano significativamente superiori rispetto a quanto assentito urbanisticamente, circa 20 mq. calpestabili, a seguito di un ampliamento realizzato sul lato orientato verso est unitamente ad una maggiore altezza del locale. Tale intervento realizzato senza le necessarie autorizzazioni edilizie, configura pertanto un abuso edilizio.

Prospetto esterno autorimessa

Vista interna piano terra locale autorimessa

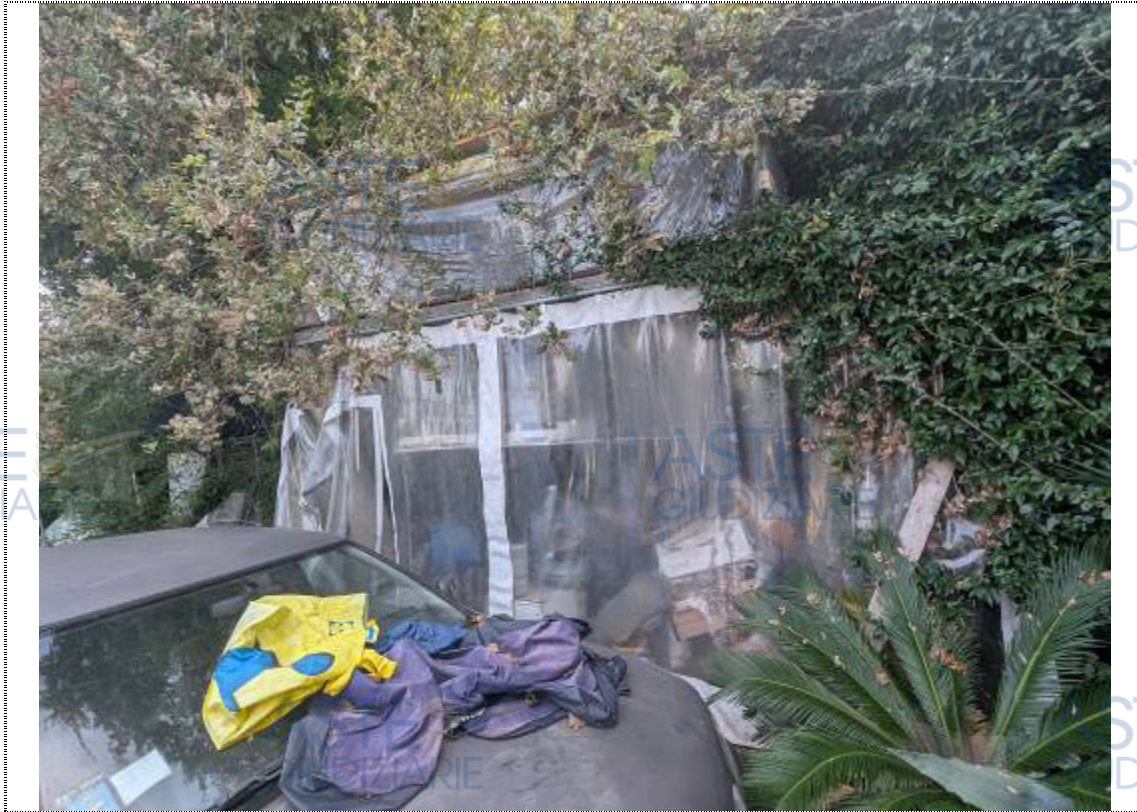
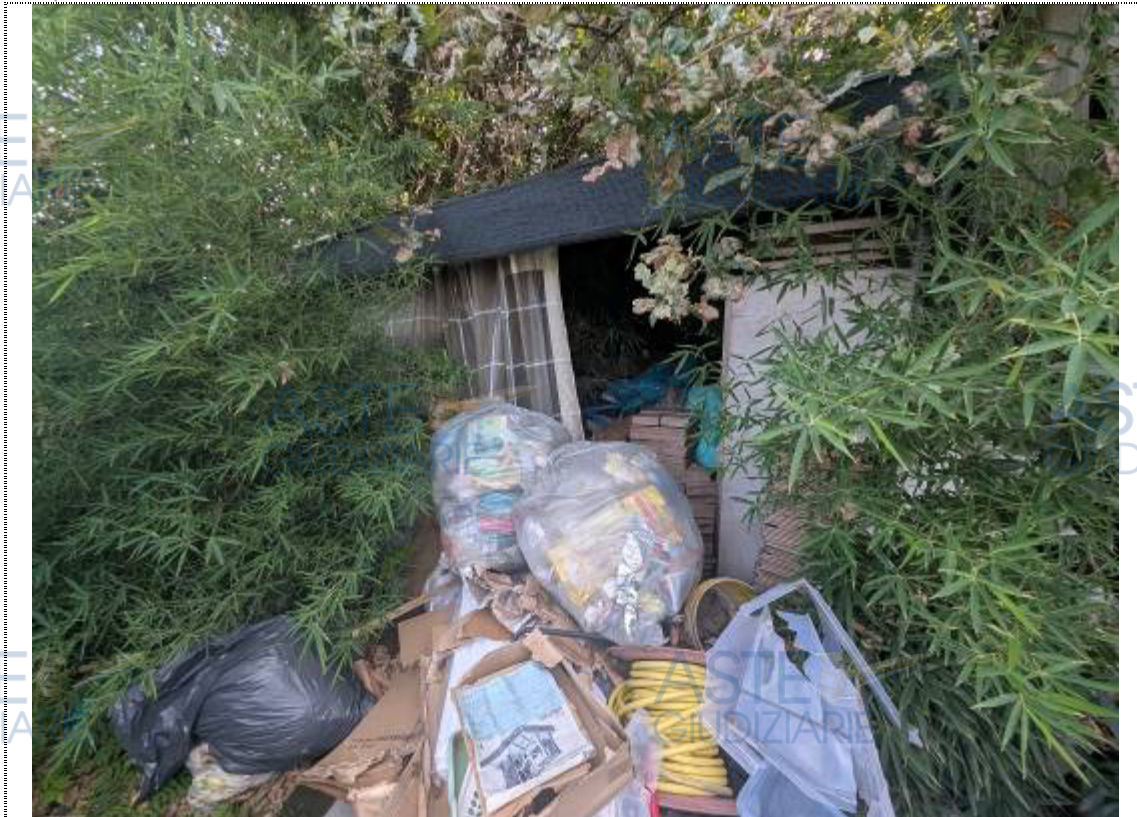
Nel corso del sopralluogo sono stati inoltre rilevati due manufatti a carattere precario, aventi funzione di deposito, ubicati nella corte antistante il fabbricato principale. Tali strutture risultano realizzate in assenza di idonei titoli abilitativi edilizi, configurando pertanto interventi in difformità alle normative urbanistico-edilizie vigenti.

Prospetto esterno manufatto abusivo
