**TRIBUNALE DI FORLÌ**  
**UFFICIO ESECUZIONI IMMOBILIARI**  
**GIUDICE delle ESECUZIONI: Dott. FABIO SANTORO**

**ESECUZIONE IMMOBILIARE N° 181/2022**

**RELAZIONE EPURATA**

**"Lotto PRIMO"**

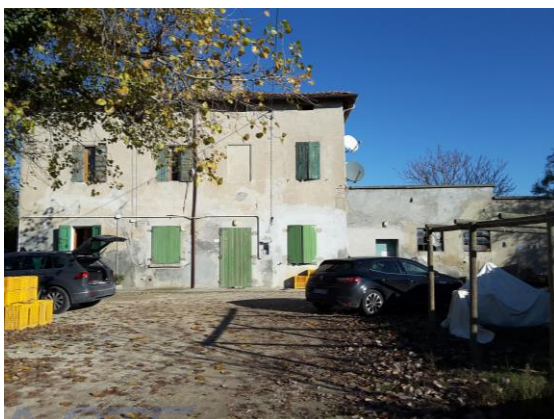
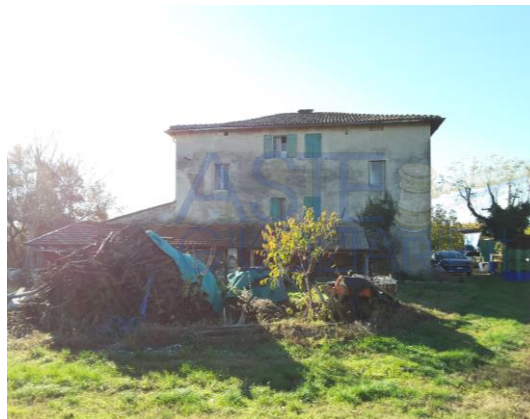
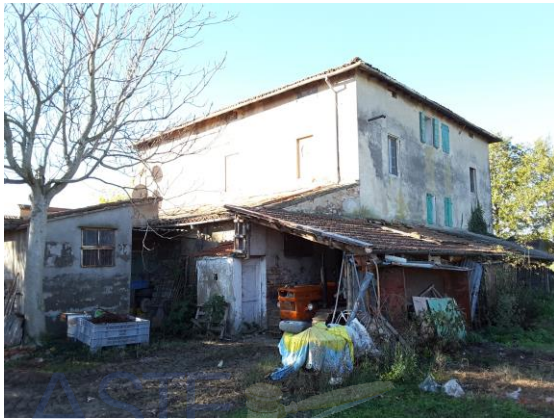
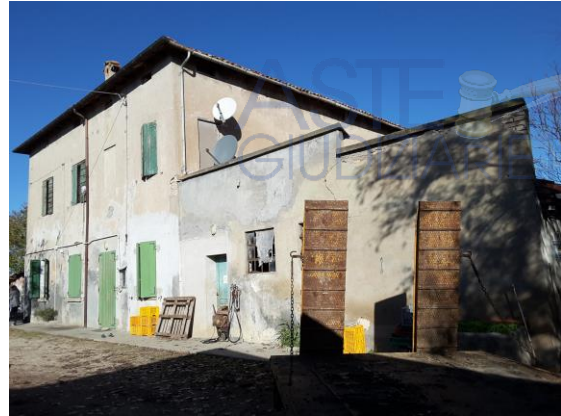
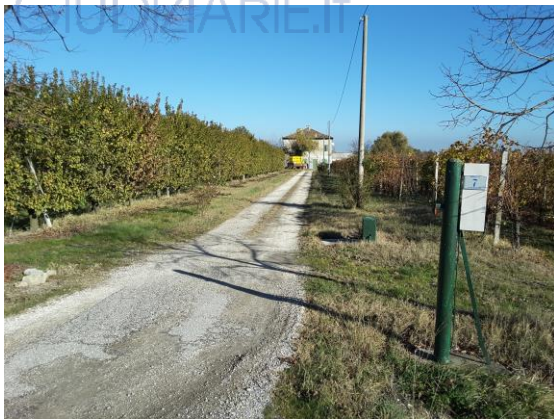
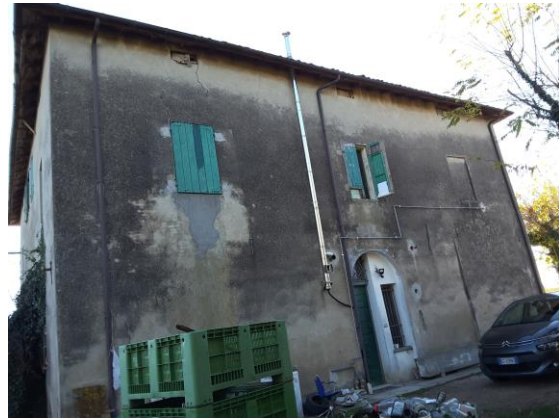
Il fabbricato principale ad uso abitativo identificato catastalmente con il sub. 2 originario dei primi del '900, successivamente oggetto di interventi manutentivi di tipo grossolano, edificato su una porzione di terreno di mq. 3.510 con accesso carraio in sterrato da vialetto con accesso da via Del Santuario, ha caratteristiche tipiche delle costruzione dell'epoca con parti interne riconducibili all'uso monastico (ex convento).

Il fabbricato abitativo presentava segni di degrado segnati dal tempo sulle pareti esterne con crepe e parti di intonaco staccato, persiane in legno rovinate, canali di gronda e pluviali in alcuni punti rovinati e/o mancanti.

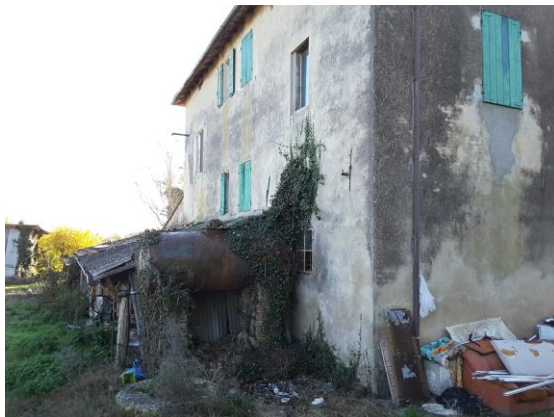
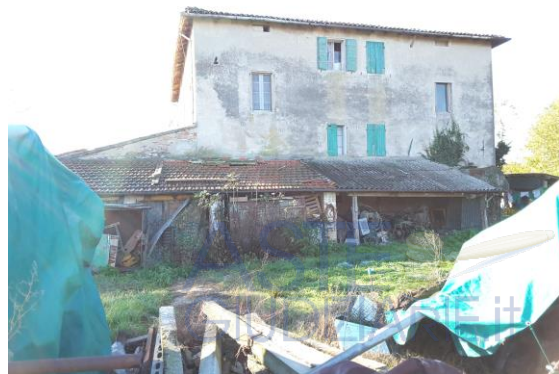
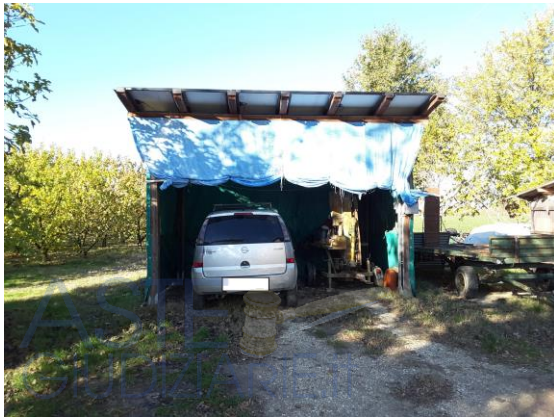
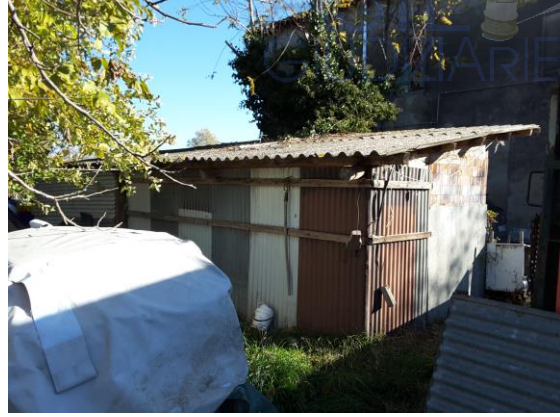
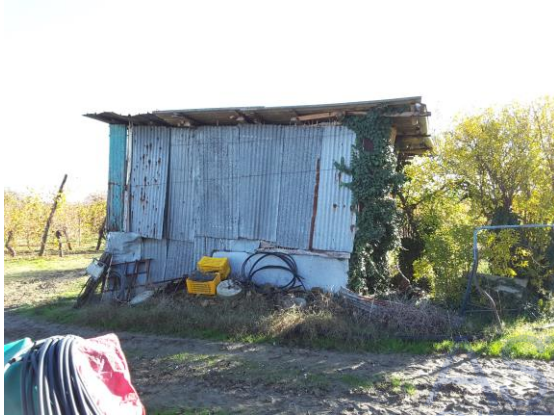
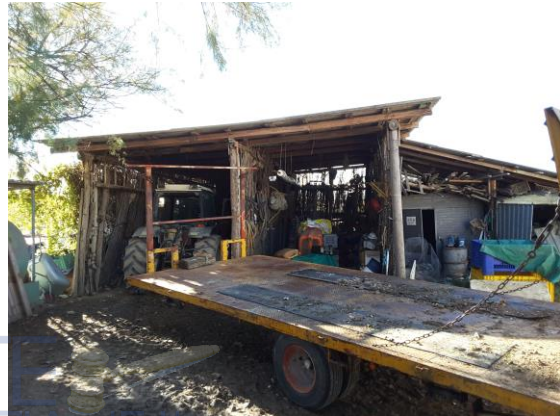
All'interno della corte sono presenti proservizi utilizzati come deposito di macchinari agricoli di piccole e medie dimensioni e parti adibite a pollaio e attrezzaie varie.

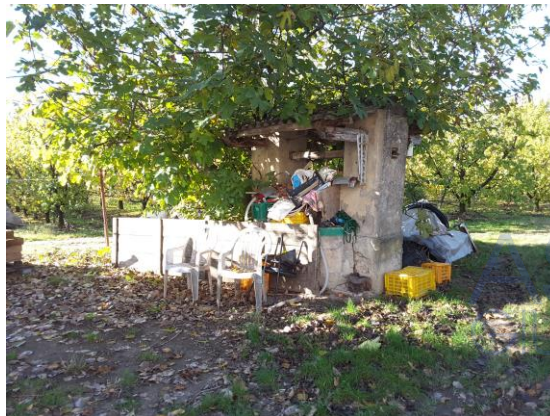
All'interno della corte è presente anche un vecchio pozzo che un tempo veniva utilizzato come fonte di acqua dell'abitazione.

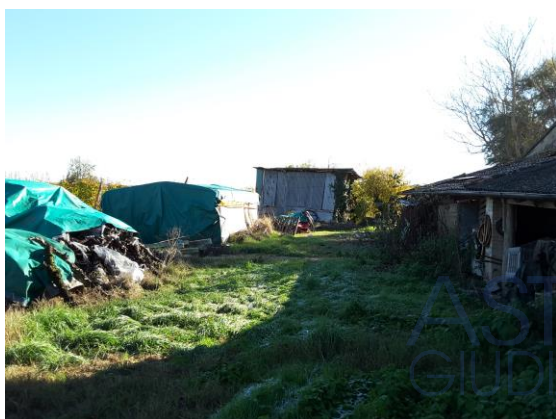
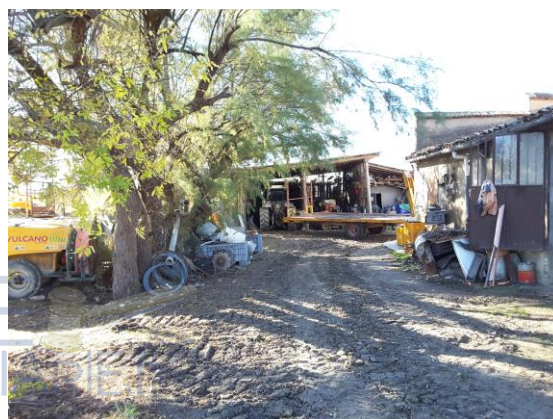
La corte di pertinenza del fabbricato abitativo e dei proservizi non risulta delimitata dai campi coltivati circostanti, oltretutto di proprietà anch'essi dell'esecutato ..... e rientranti nel Lotto Secondo della presente relazione.

Risulta di fatto un'aia in stato di semi abbandono priva di qualsiasi dotazione e/o servizio inerente ad un giardino ma esclusivamente appunto ad un'aia agricola. Sulla stessa infatti, specie sul retro (lato opposto di strada di accesso) sono riposti e depositati vecchi materiali e/o attrezzature agricole. La stessa risulta in parte inerbita con erba spontanee, ed in parte ricoperta con stabilizzato misto a terra, eccetto la presenza di un piccolo marciapiede perimetrale del fabbricato.

-Stato manutentivo : considerato che in data del sopralluogo l'area si presentava in stato di degrado, di fatto non utilizzata a vera e propria pertinenza del fabbricato abitativo non essendovi zona adibita a giardino ma di fatto a deposito a cielo aperto di attrezzi e/o materiali agricoli (teloni, gomme,ecc..) si ritiene di applicare una percentuale di deprezzamento del 20% per la pulizia e il rigenero dell'area, per cui avremo (€. 36.406,71\*20%), pari a **- €. 7.281,34**

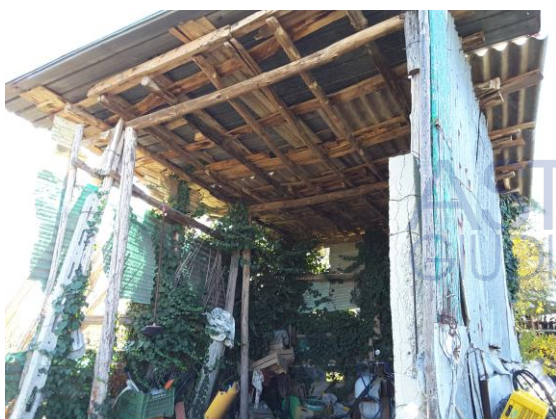
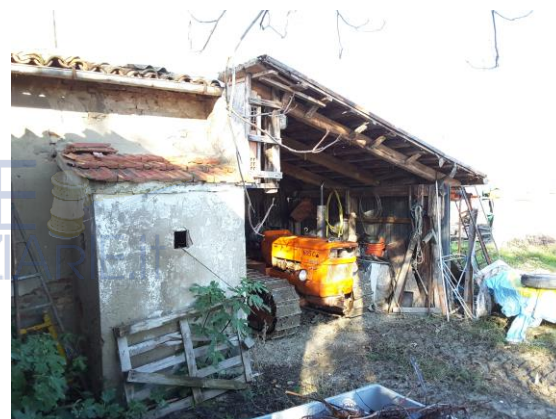
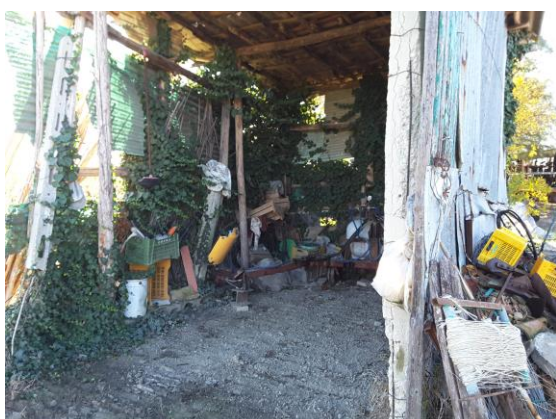
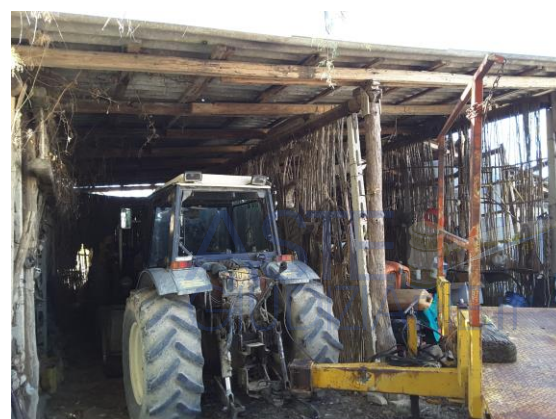
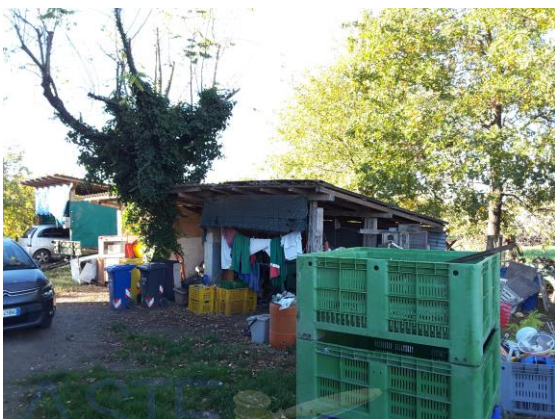
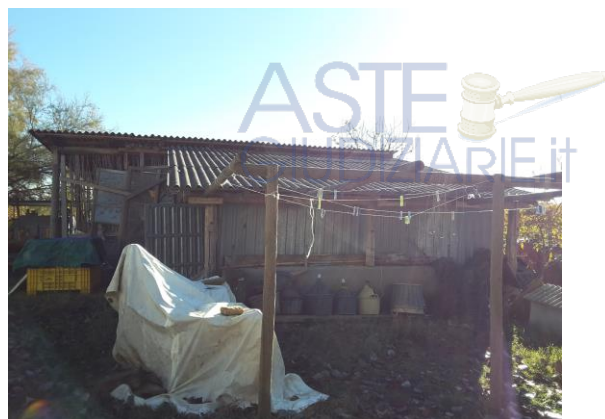
Anche la parte di servizi ex stalle ricomprese all'interno del fabbricato abitativo posti al piano terra sono in pessimo stato, privi di pavimentazione, con cedimenti anche alla copertura, in alcuni punti in lastre di eternit.

Anche i servizi distaccati identificati catastalmente con i subalterni 3, 4, 5 e 6

si presentano in pessimo stato manutentivo e conservativo, realizzati con struttura e materiali di tipo precario e vario, compreso anche lastre di eternit che dovranno essere rimosse e bonificate. Di fatto non hanno alcuna rifinitura e dotazione.

La loro presenza, originaria ad ante 1967 gli attribuisce un valore dato dal fatto che per la superficie estinte possono essere ricostruiti altrimenti nelle condizioni accertate alla data del sopralluogo non avrebbero alcun valore. Il concetto di recupero della superficie preesistente è valido solo per i manufatti identificati con i subalterni 3 e 4. Per gli altri due manufatti accertati in loco identificati con i sub. 5 e 6 tale concetto di recupero di superficie non è attuabile poiché il sub. 5 di fatto è una semplice tettoia di sostegno dell'impianto fotovoltaico a servizio dell'abitazione (oltretutto che non necessita di pratica autorizzativa) mentre il sub. 6 è di fatto un manufatto abusivo poiché non rappresentato nella mappa di impianto catastale, per cui da rimuovere e demolire.

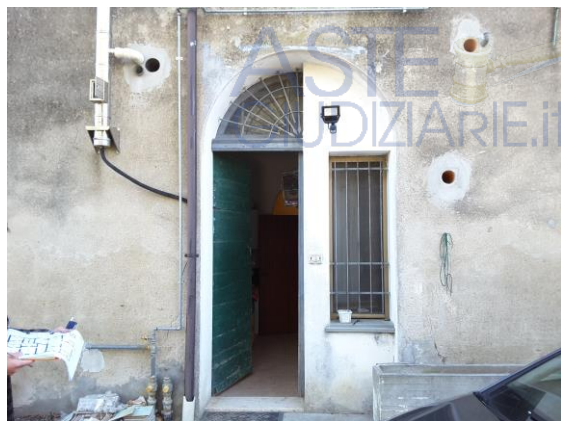
Accedendo, da quello che risulta essere disimpegno, il fabbricato si presenta in cattivo stato conservativo e manutentivo, come crepe e parti di intonaco staccate a causa di umidità e scarsa manutenzione, sia nelle parti delle pareti intonacate e tinteggiate, sia nei soffitti dove sono presenti vecchi travi in legno a sostegno del piano superiore.

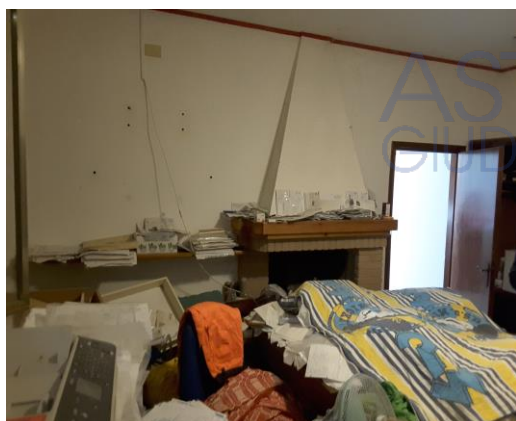
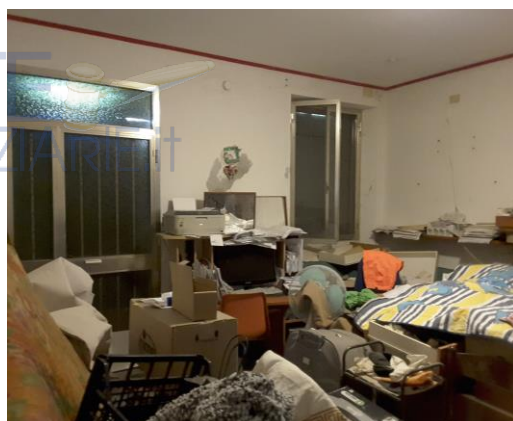
La stanza è dotata di un camino in mattoni a vista e mensola in legno.

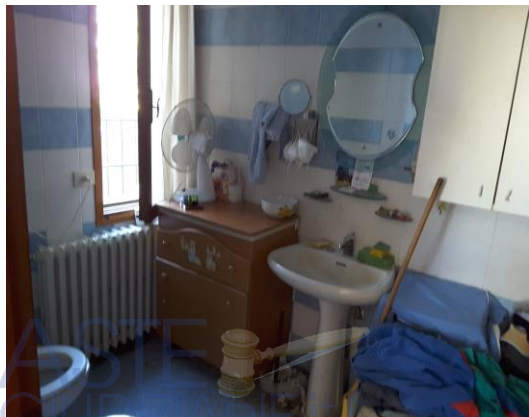
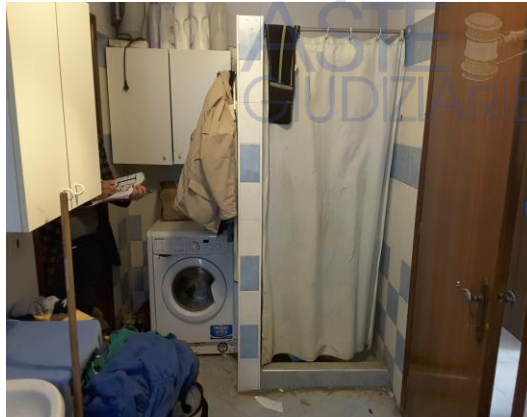
Il bagno è pavimentato e parzialmente rivestito alle pareti con piastrelle in ceramica. E' munito di vasi sanitari in ceramica e box doccia formato da una parete rivestita ad altezza 1.90 cm circa ed è riscaldato da termosifone in ghisa.

La finestra è in legno con vetrocamera satinata, zanzariera e inferriata in ferro.

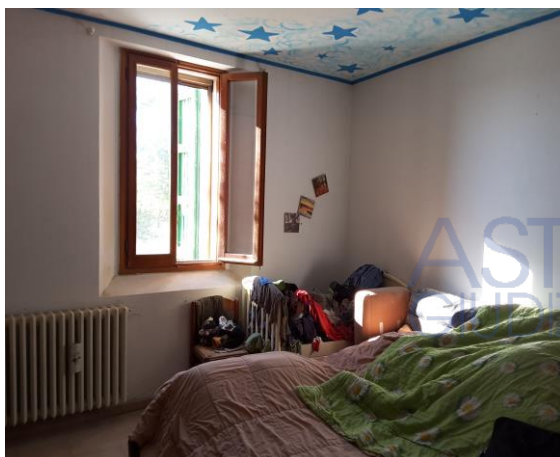
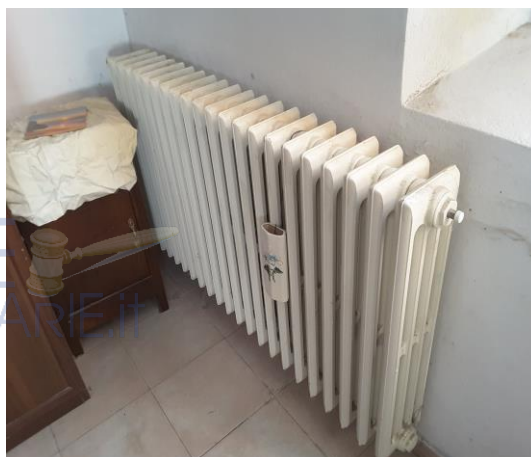
La camera da letto si presenta con pareti intonacate e tinteggiate con elementi in pittura decorativi.

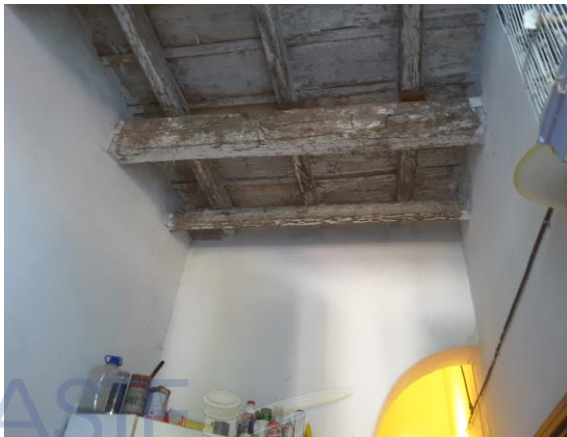
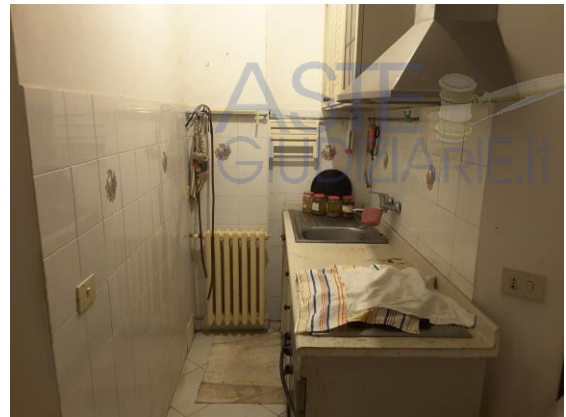
Le zone sono riscaldate da termosifoni in ghisa.

L'impianto di illuminazione risulta essere di vecchio tipo con fili a vista sulle pareti non a norma rispetto alle vigenti normative in materia.

La zona adibita a cucina è interamente rivestita con piastrelle e il piano cottura con cappa in acciaio.

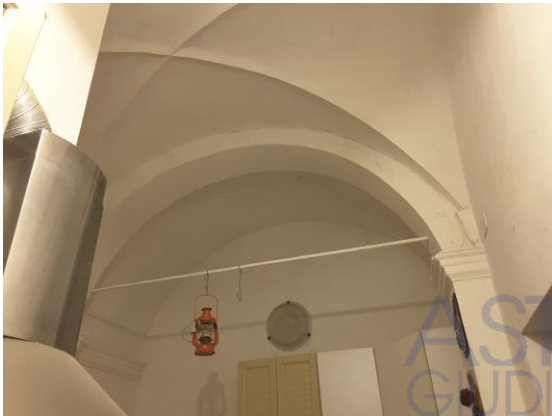
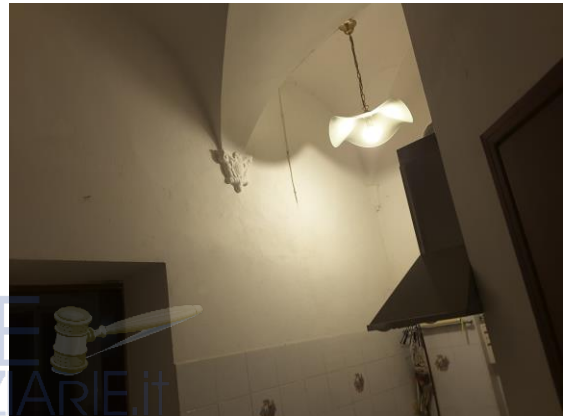
I soffitti, in questa zona della casa, sono caratterizzati da archi con decorazioni poste all'estremità delle pareti.

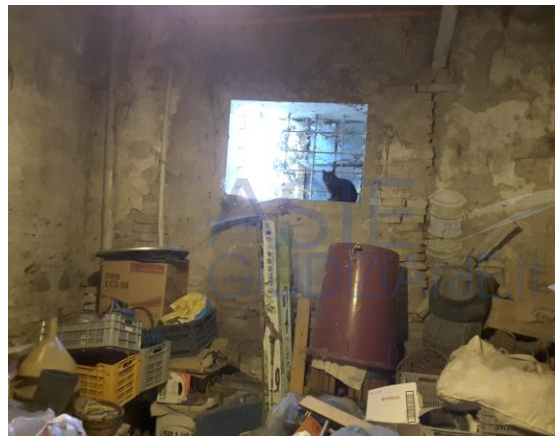
Adiacente al ripostiglio vi è presente un vano adibito a cantina privo di pavimentazione e tinteggiatura.

Le pareti risultano essere usurate con diversi segni di degrado, nello specifico, crepe, porzioni di intonaco staccato, parti parzialmente tinteggiate mentre il pavimento è in terra battuta con alcune aree in cemento.

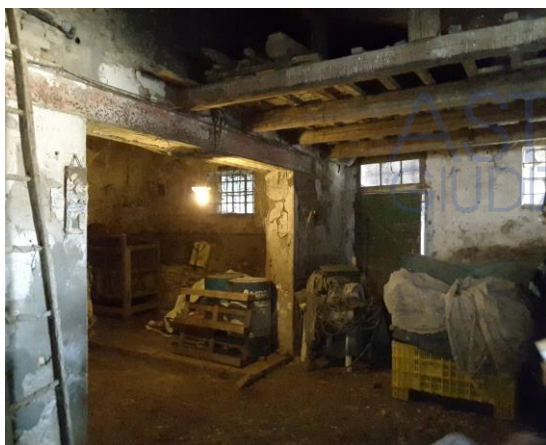
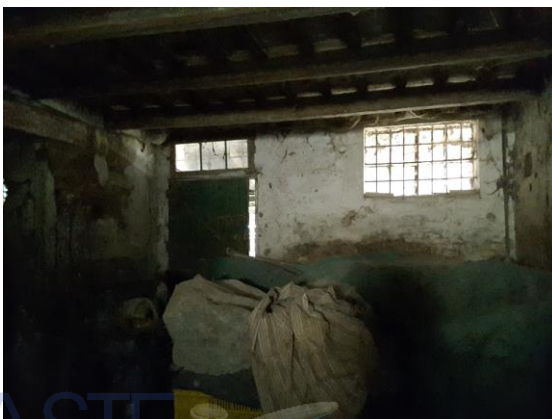
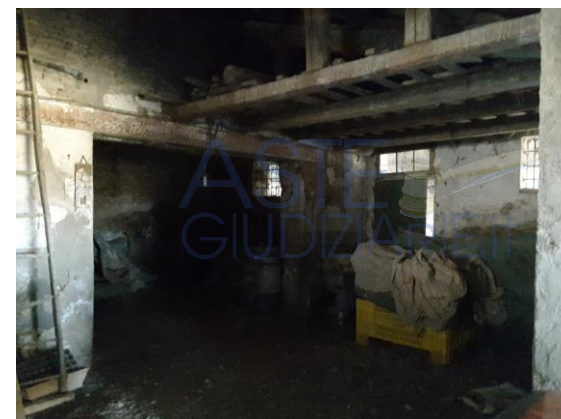
Gli infissi risultano essere in legno con vetro semplice ,alcuni con vetro rotto, mentre le porte sono il legno usurato dissestate.

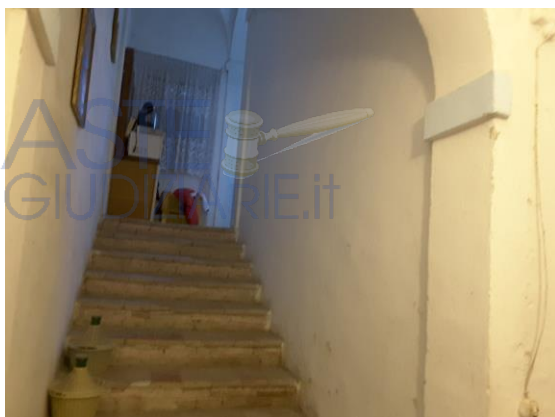
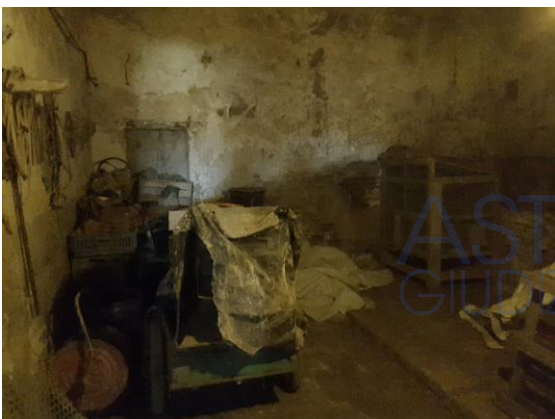
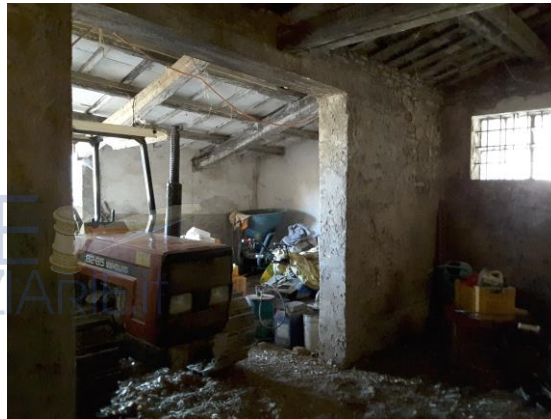
Le scale sono formate da gradini in cotto e laterizio in parte rotti e/o rovinati e usurati dal tempo con segni di cedimento e/o usura nella parte centrale.

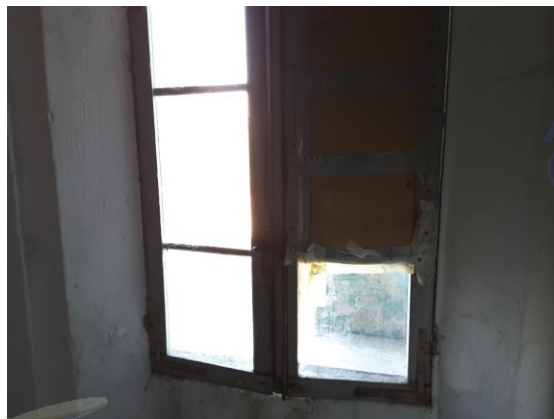
Le finestre, poste sul pianerottolo intermedio della scala, sono originariamente in legno con vetro semplice.

Al giorno del sopralluogo il vetro di una delle finestre risulta essere rotta e priva di vetro.

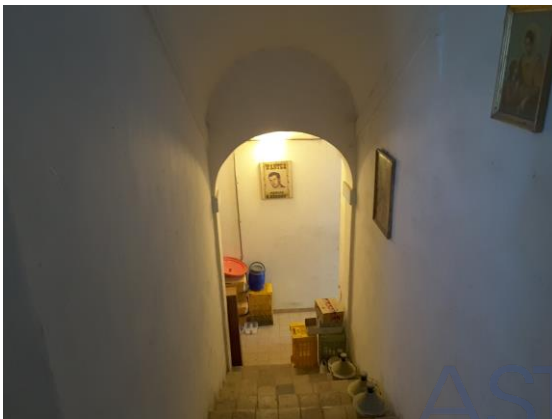
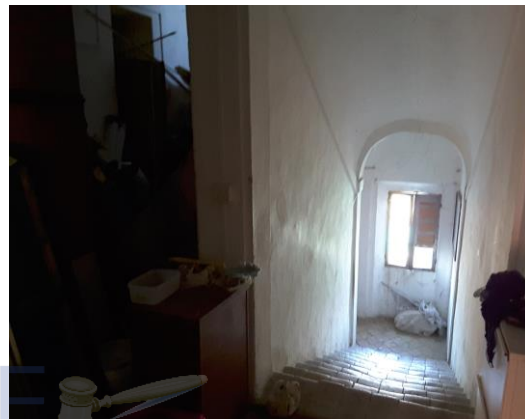
I soffitti e le pareti delle scale sono intonacati e tinteggiati e sono con archi.

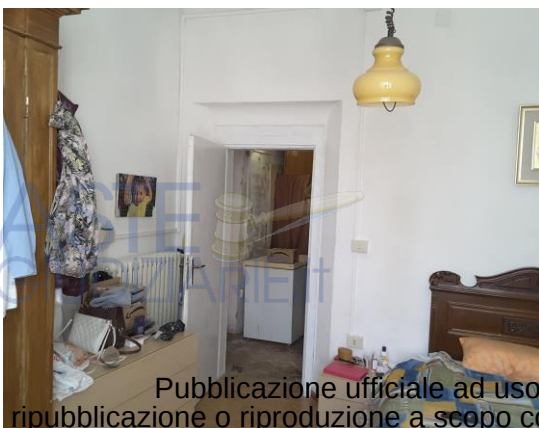
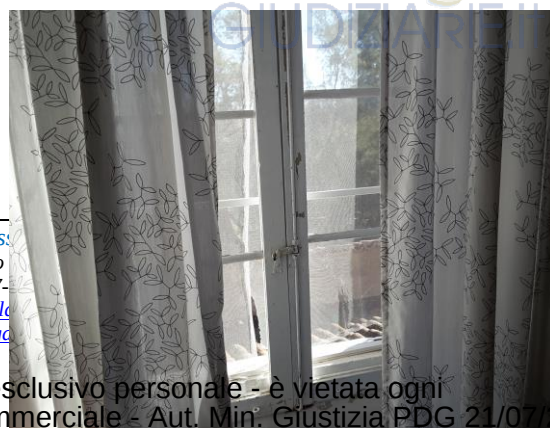
Al pianerottolo superiore pavimentato in mattoni simil tavelle, si aprono tre porte, le quali danno accesso a due camere da letto comunicanti fra di loro entrambe intonacate/tinteggiate con pavimentazione di due diversi tipi di piastrelle in cotto e ceramica alcune con crepe anche di tipo rilevante.

Gli infissi sono in legno con vetro semplice e zanzariere, in alcune parti rotta.

Le stanze sono riscaldate con termosifoni in ghisa con supporta di una stufa a pellet.

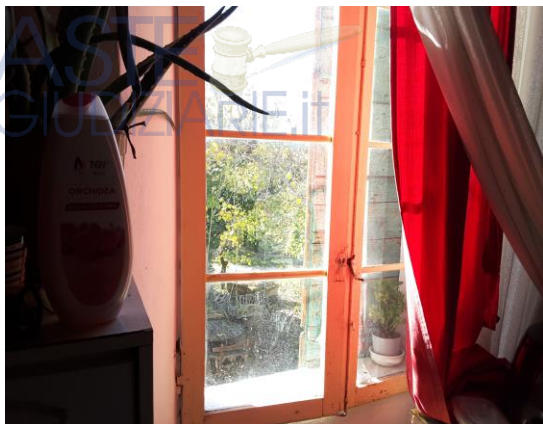
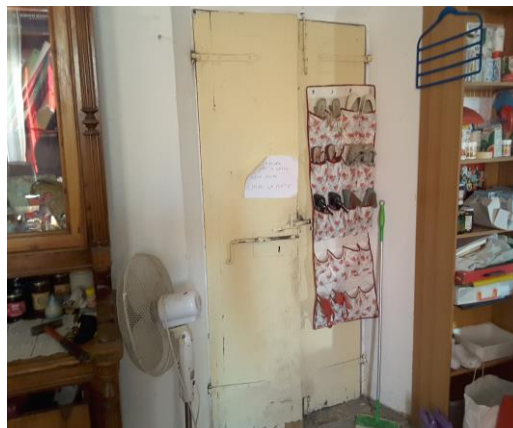
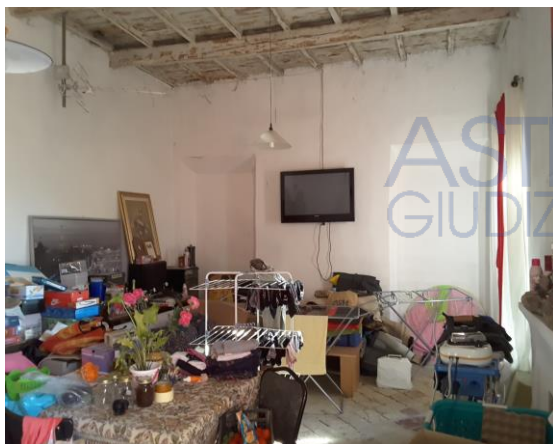
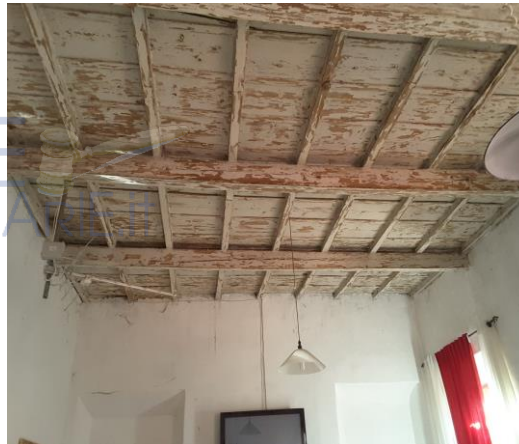
A seguire, accedendo alla seconda porta del pianerottolo delle scale, troviamo un ampio soggiorno finestrato con pareti intonacate tinteggiate, pavimentazione con mattoni in cotto e infissi in legno con vetro semplice munite di scuroni usurati dal tempo.

Al soffitto sono presenti travi e tavelloni in legno ammalorati.

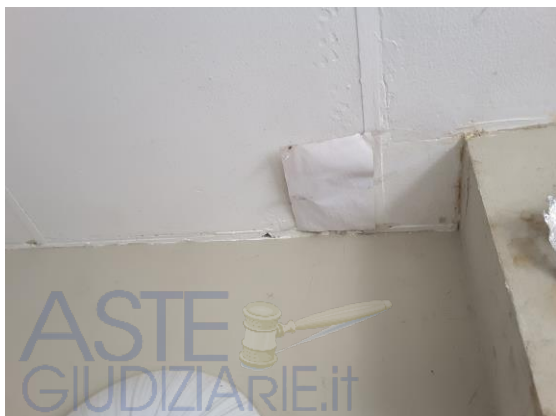
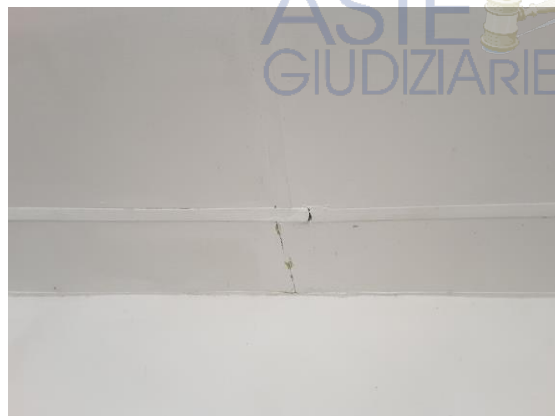
L'intero vano è controsoffittato con pannelli in polistirolo o simile, che in alcuni punti denotano distacchi e macchie di umidità dovute probabilmente da infiltrazioni del soffitto.

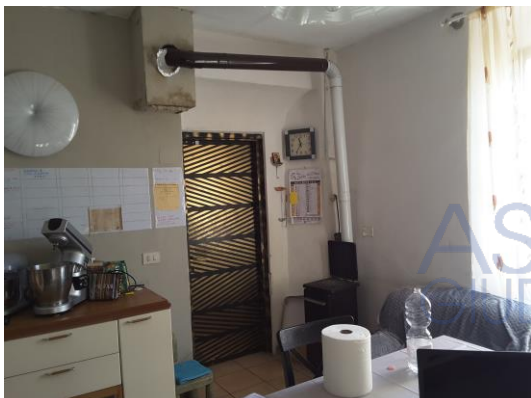
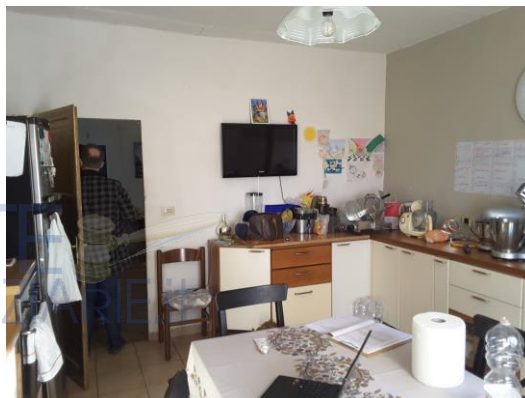
Gli infissi sono in legno e vetro semplice con scuroni in legno e zanzariere.  
All'interno del vano è presente una stufa a legna.

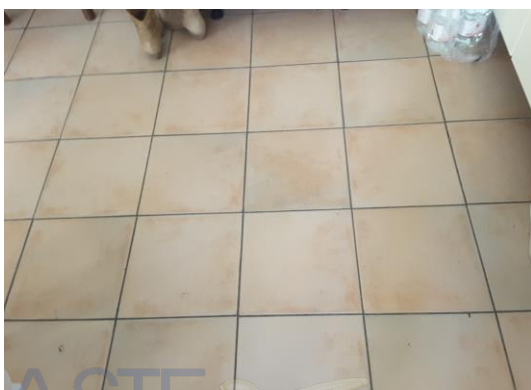
Il pavimento è, come nel resto dell'intero piano, in mattonelle in ceramica di diversa tipologia per stanza

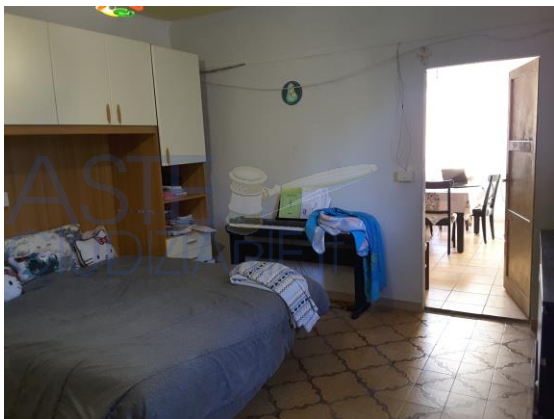
La camera da letto confinante alla cucina comunica direttamente ad un'altra camera da letto senza porta. Gli infissi sono in legno con vetrocamera e scuroni in legno.

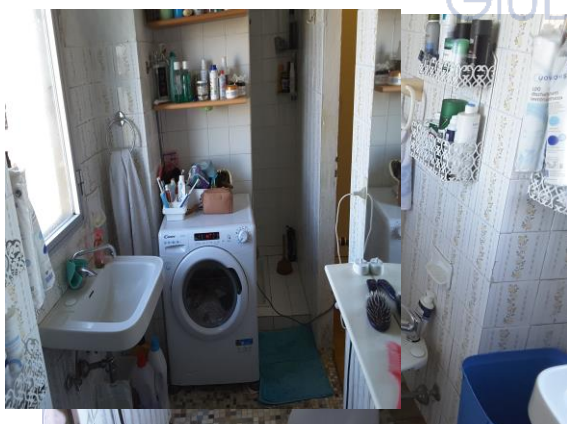
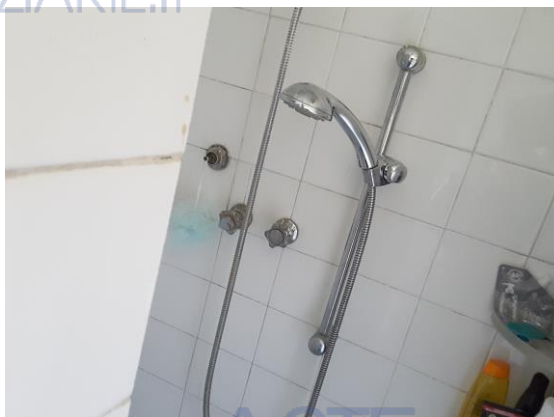
Il bagno accessibile direttamente da una camera da letto è pavimentato con piastrelle in graniglia, le pareti sono rivestite con piastrelle in ceramica per per circa mt. 2,00 ed è munito di tutti vasi sanitari lavandino e box doccia.

La finestra è in acciaio con vetro semplice ed è riscaldato anch'esso con termosifone in ghisa.

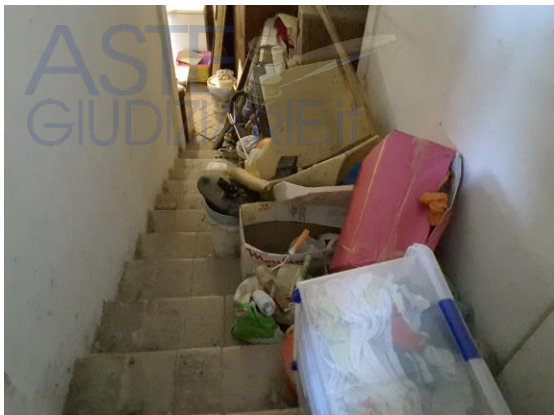
Il piano secondo è accessibile dalla prosecuzione del vano scale di collegamento fra piano terra e primo. Questa rampa di scale si presenta in pessimo stato manutentivo e in alcuni punti anche pericolosa con parti avvallate e divelte che fanno pensare ad un cedimento anche di tipo strutturale della soletta della scala.

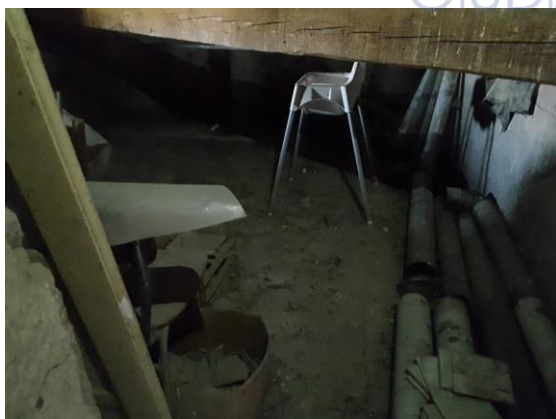
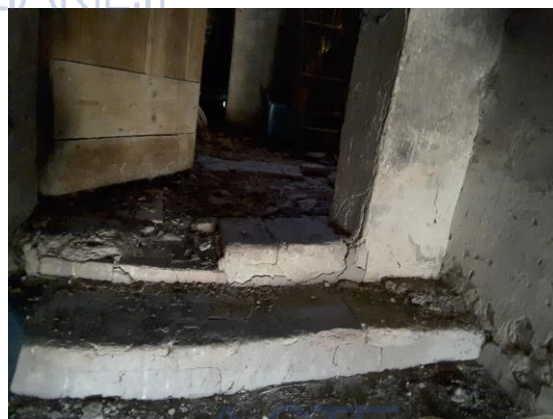
Al piano secondo è presente un piccolo disimpegno che conduce al sottotetto da una porta in legno rovinata e fuori squadra il cui soffitto è travi in legno con tavelle, in alcuni punti completamente rovinata e divelta.

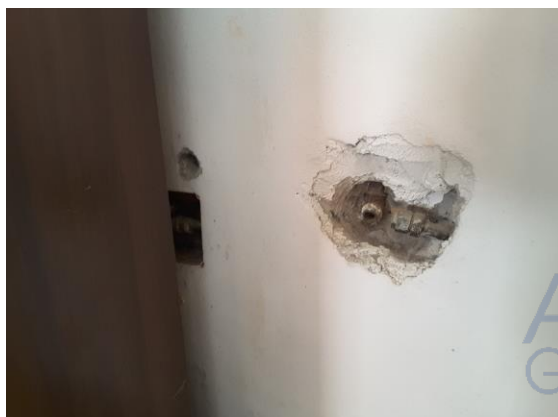
Sono presenti molte crepe nelle pavimentazioni e nelle pareti la cui tinteggiatura, in diversi spazi, risulta essersi staccata e/o danneggiata da umidità e muffa. Le pareti di alcune stanze presentavano fori e fessurazioni di varie dimensioni e tipologia.

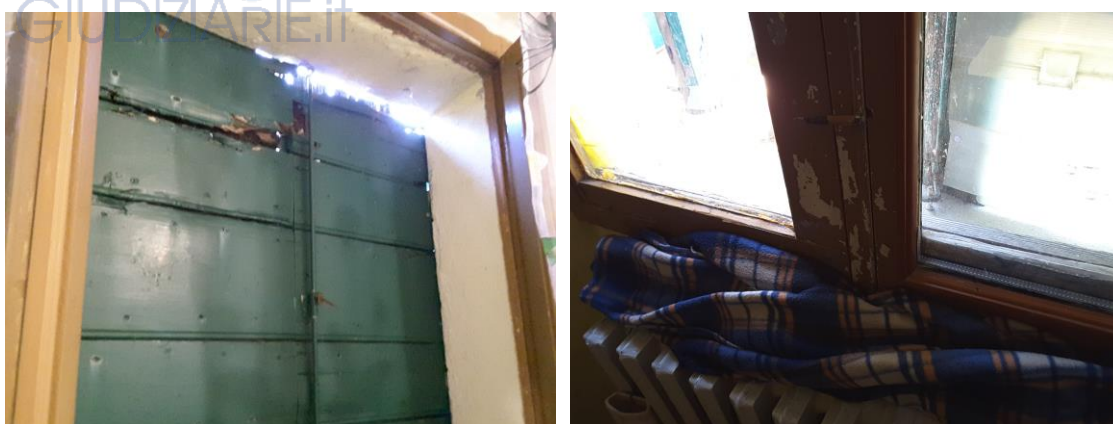
La pavimentazione del piano primo presentava avvallamenti che potrebbero fare pensare a eventuali cedimenti strutturali.

La scala di collegamento fra il piano primo e il secondo presentava zone pericolanti e cedimenti strutturali per i quali sono necessarie verifiche strutturali.

Gli infissi dell'intero immobile sono in pessime condizioni, in gran parte rovinati e danneggiati ed alcuni con vetri sono rotti.

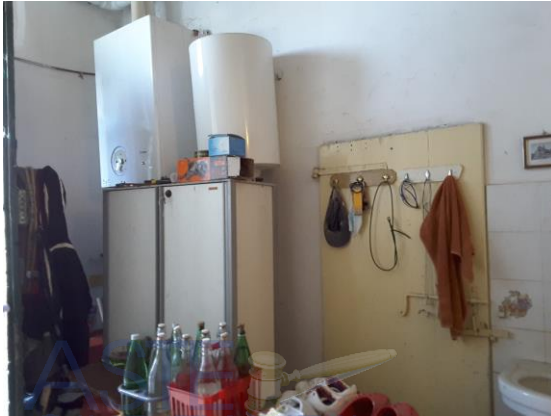
L'impianto di riscaldamento a servizio della porzione abitativa è composto da una caldaia a gas metano posta nel locale disimpegno/ingresso al piano terra e termosifoni in ghisa in prevalenza rovinati.

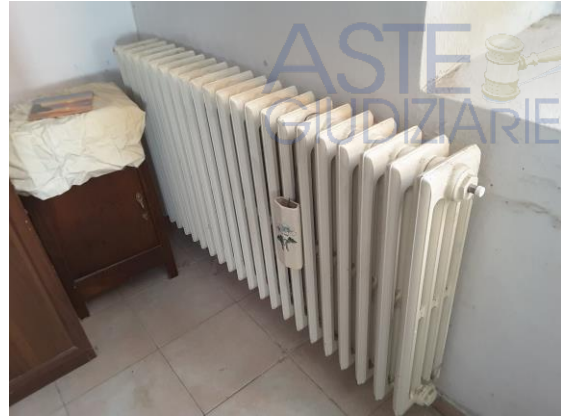
Il piano sottotetto si presenta in pessimo stato manutentivo e con condizioni precarie per le quali si consiglia di eseguire una verifica anche di tipo strutturale.

L'impianto elettrico è obsoleto e non in linea con le attuali normative in materia pertanto da rivedere e/o rifare.

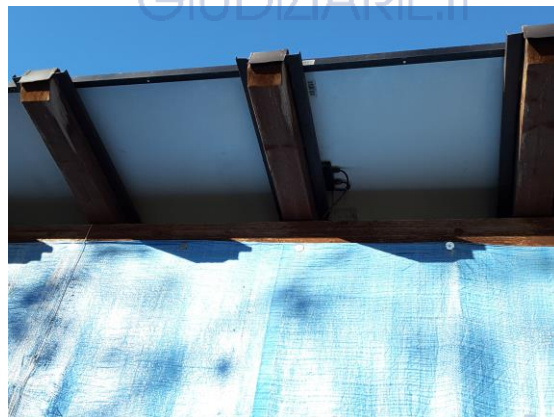
L'immobile dispone di impianto fotovoltaico con scambio sul posto regolarmente denunciato al GSE.

I pannelli sono posti sulla copertura della struttura "tettoia" identificata con il subalterno 5. Si preme puntualizzare nuovamente che tale struttura non è soggetta a rilascio e/o richiesta di Autorizzazione comunale poiché di fatto sostegno dei pannelli fotovoltaici.
