TRIBUNALE ORDINARIO DI FORLÌ

Procedura n. 222/2021 R.G.Es.Imm.

AGGIORNAMENTO RELAZIONE

ESPERTO STIMATORE DESIGNATO: Geom. Stefano Mingozzi

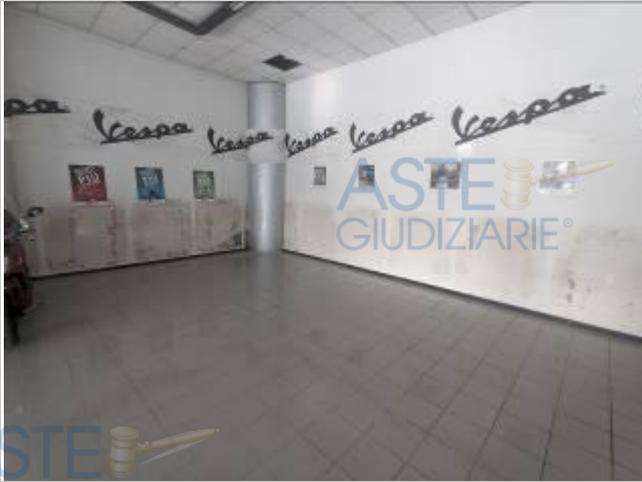
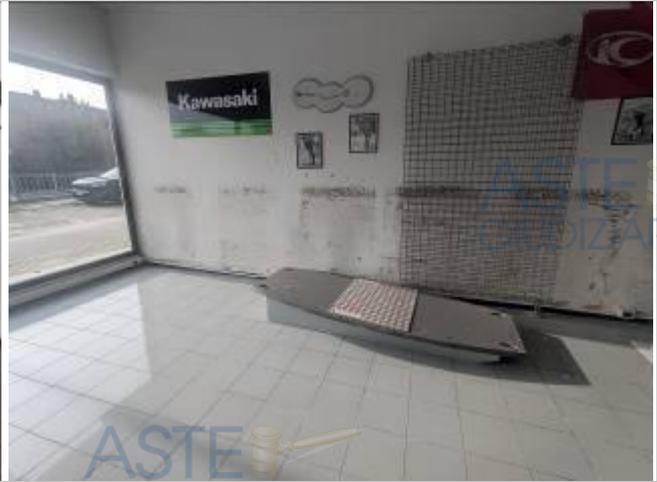
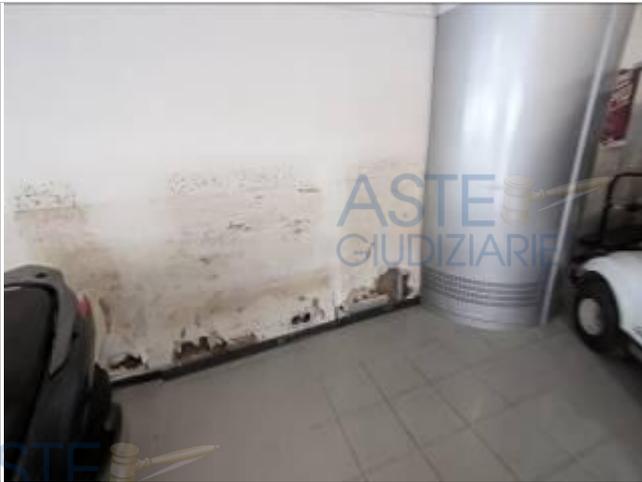
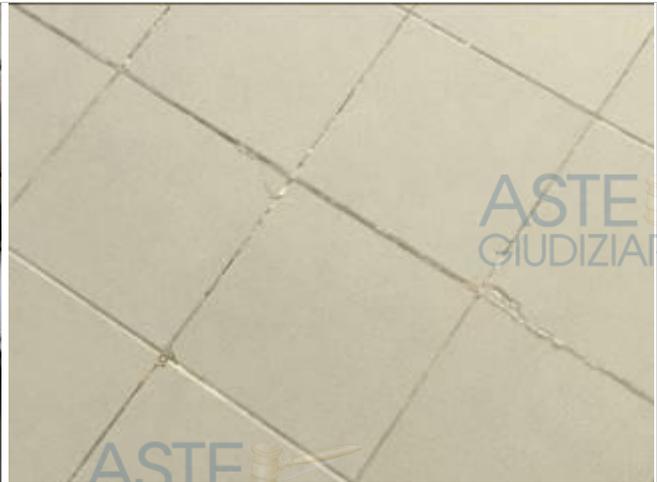
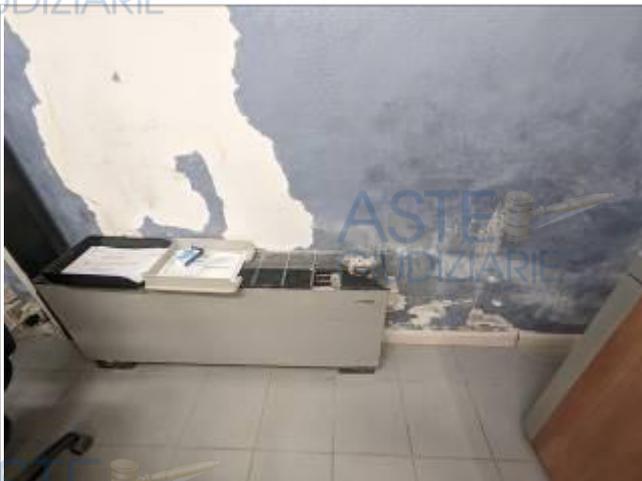
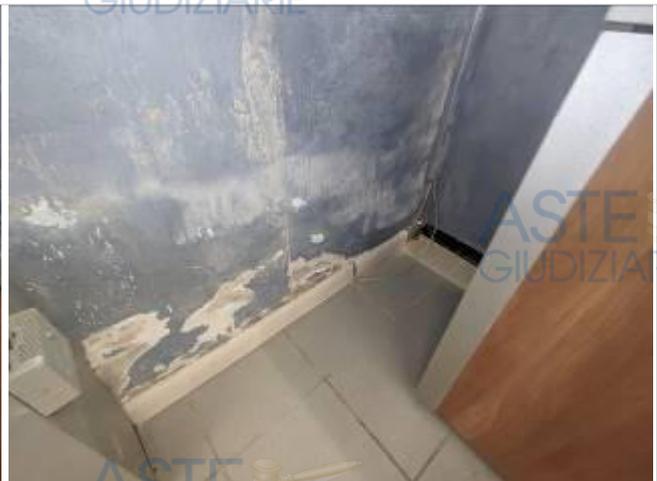
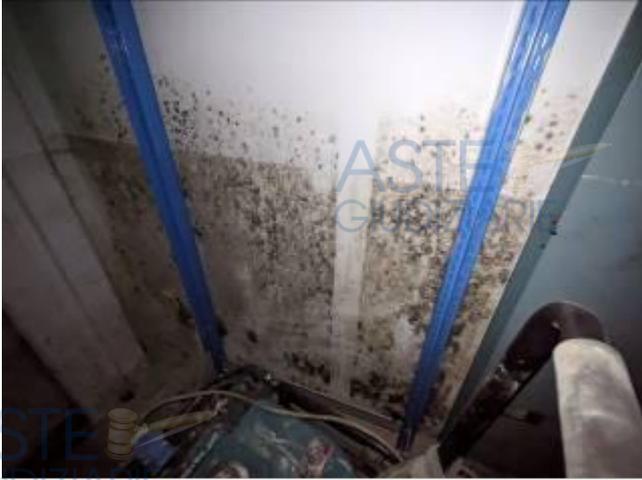
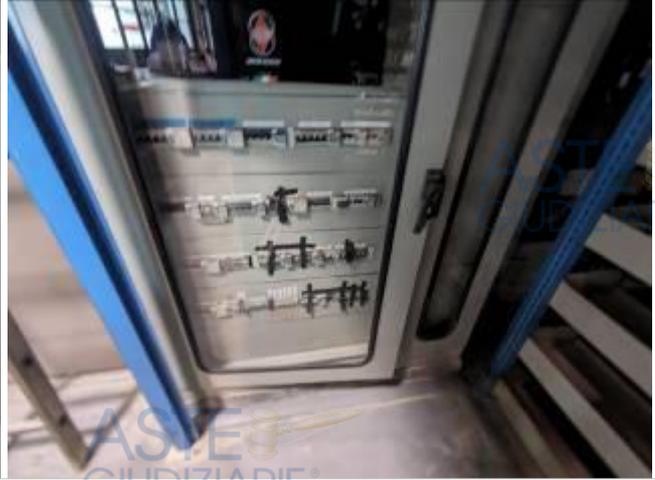
- degrado dei divisori interni in cartongesso con presenza diffusa di aloni e muffe;
- degrado delle murature con con evidenti situazione di degrado dell'intonaco e della tinteggiatura;
- situazioni di degrado della pavimentazione con presenza di efflorescenze causate dall'evaporazione di acqua e successiva cristallizzazione dei sali;
- impianto elettrico funzionante solo parzialmente in quanto l'acqua penetrata internamente ha bagnato le prese, i cavi ed il quadro della zona vendita posizionati nella parte inferiore delle murature;
- centrale termica comune priva di funzionalità e neppure oggetto di pulizia.
- sono state inoltrate dichiarate dal conduttore situazioni di allagamento interno e del piazzale in occasione di nuovi eventi meteorologici conseguenze di un insufficiente ricezione/occlusione della rete fognaria nonostante gli interventi di pulizia effettuati tramite auto-spurgo;

Vista interna vendita-uffici

Vista interna zona vendita-uffici

Al valore calcolato l'E.S. ritiene corretto applicare forfettariamente una riduzione pari al 10% del valore stimato in considerazione delle spese precedentemente descritte per gli interventi di ripristino ottenendo quindi un valore pari a € 285.000,00 (euro duecentottantacinquemila/00).

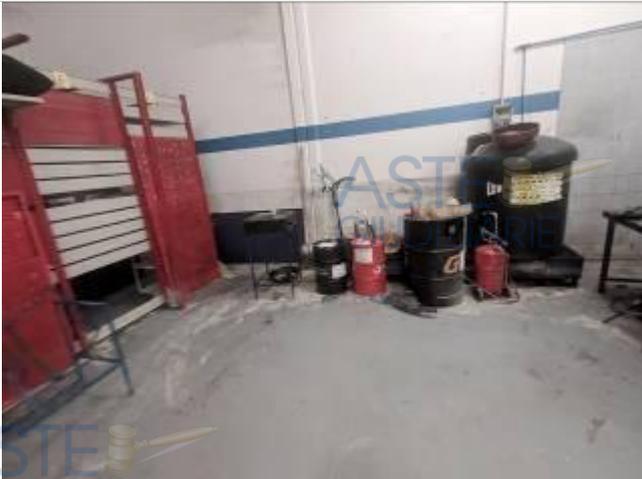
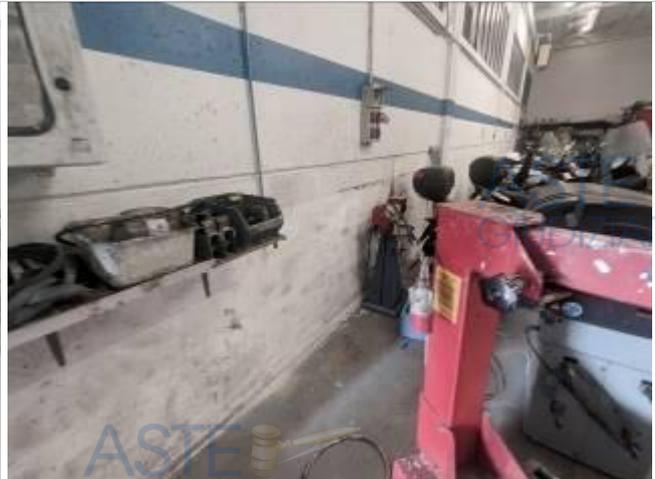
Vista interna zona officina

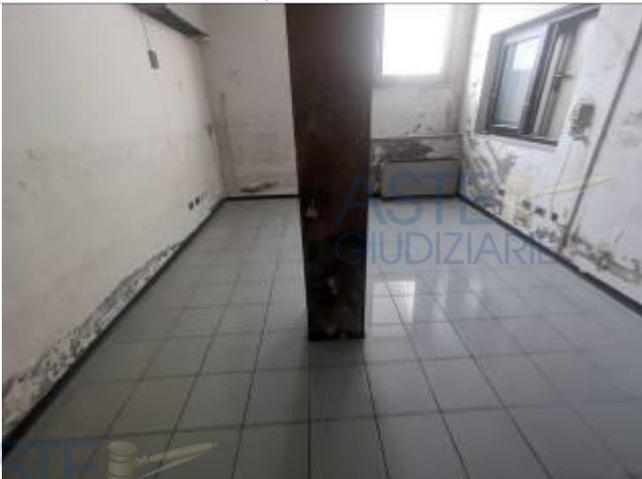
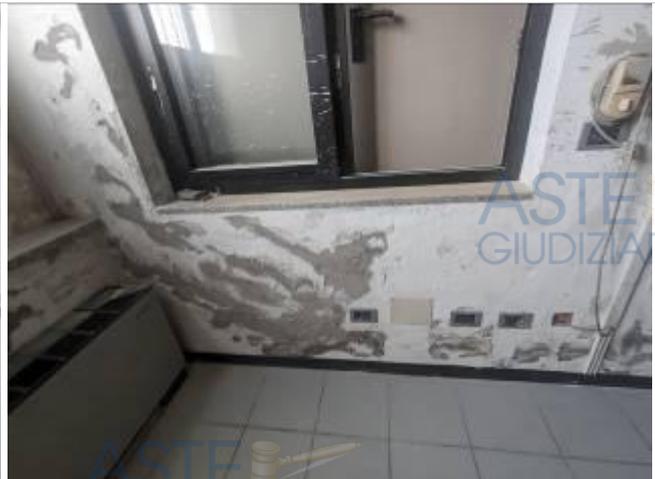
Vista interna ufficio part. 92 Sub. 6

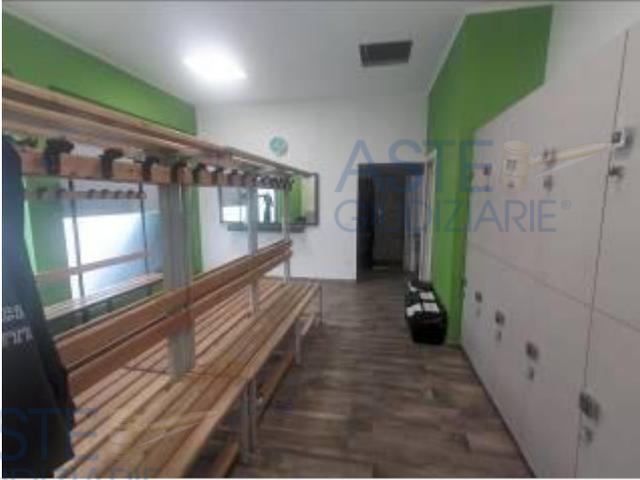
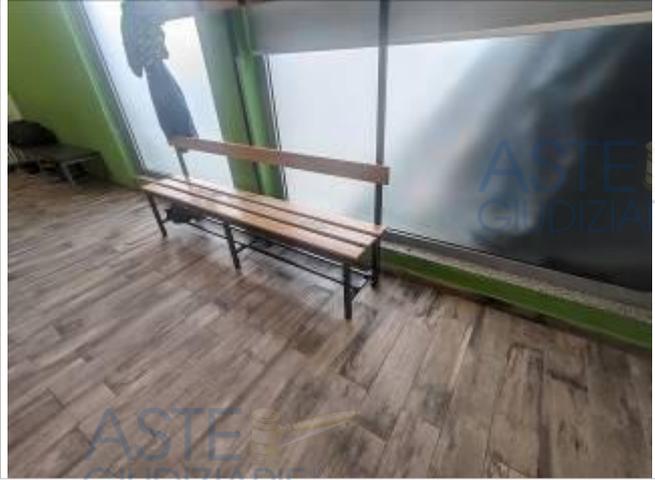
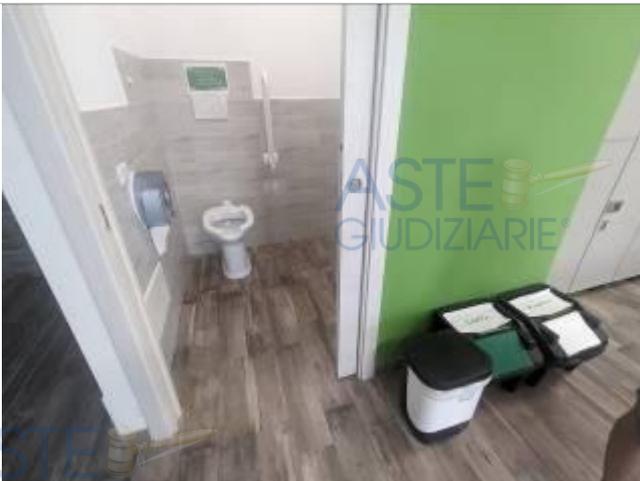
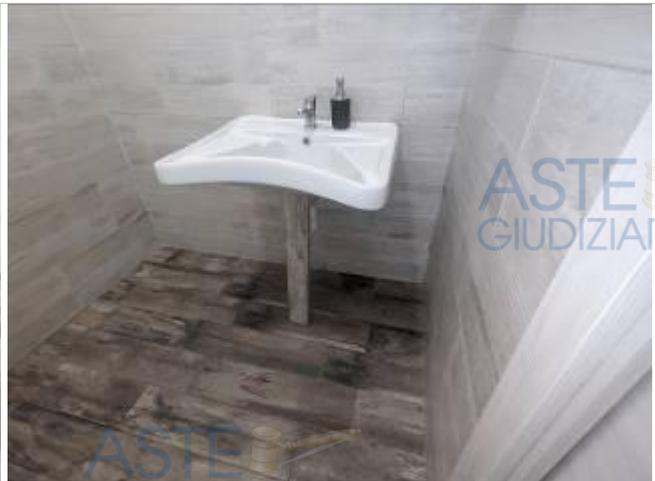
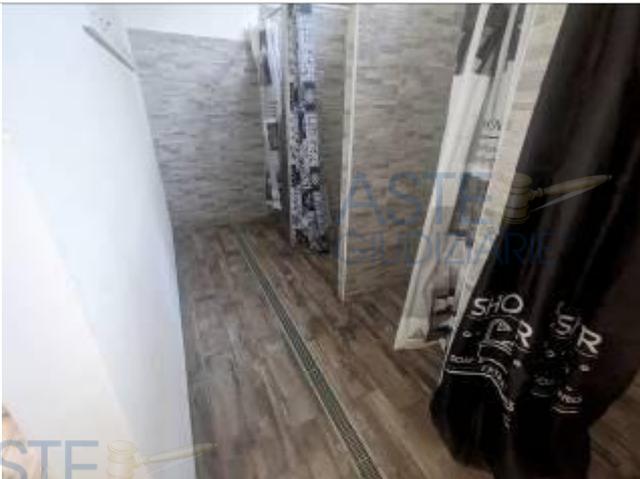
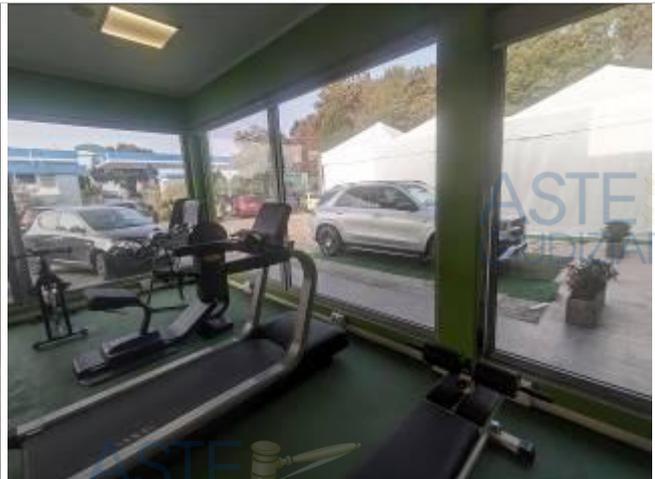
La parte conduttrice evidenziava esclusivamente la presenza di una piccola infiltrazione dal solaio di copertura riconducibile a cause differenti da quelle oggetto di attenzione.

Vista interna

Vista interna zona

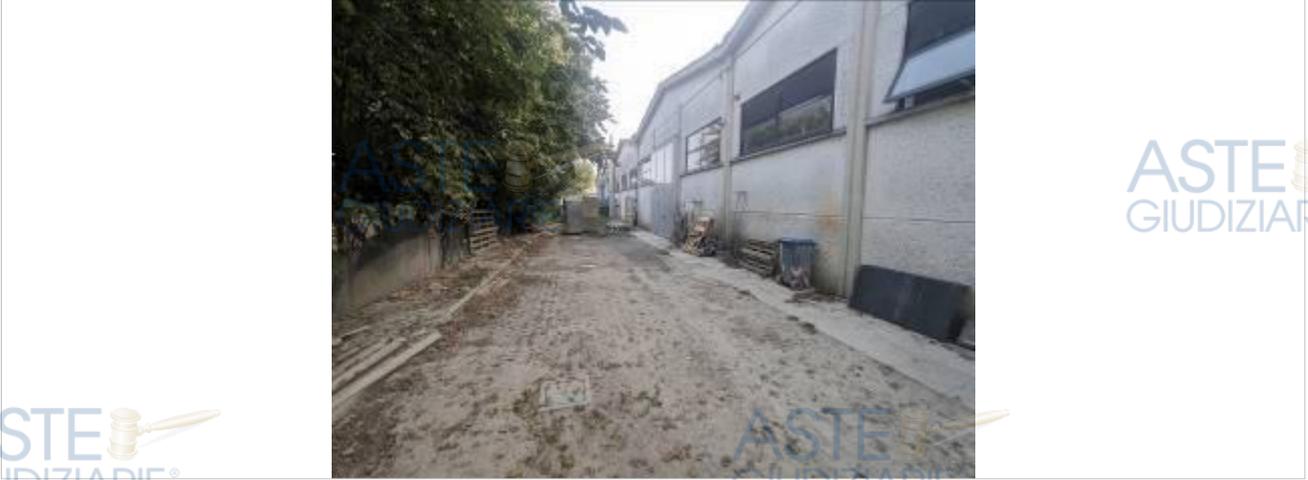
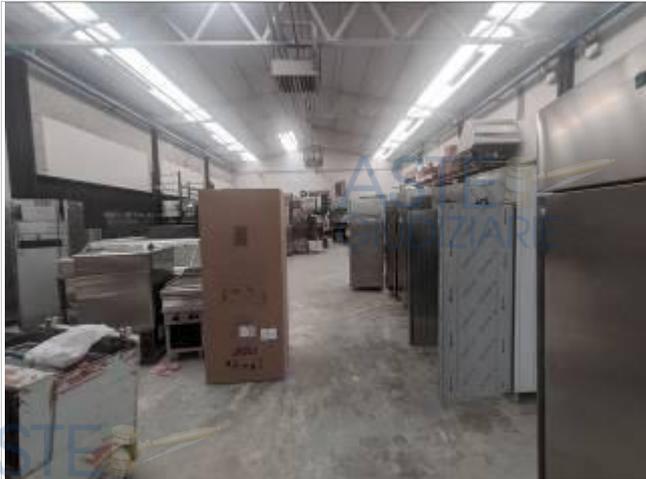
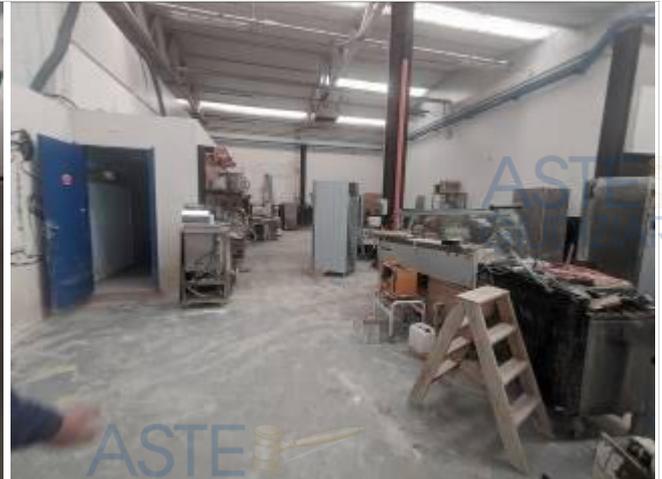
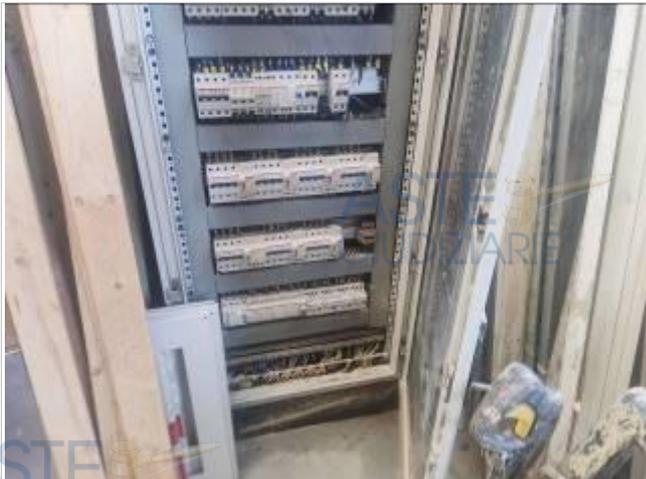
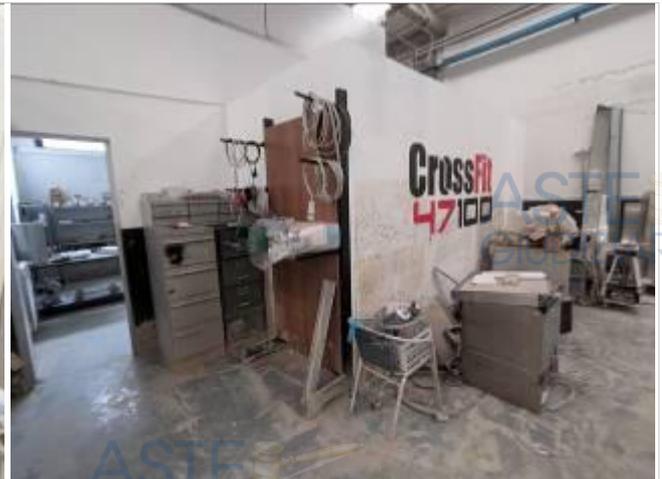
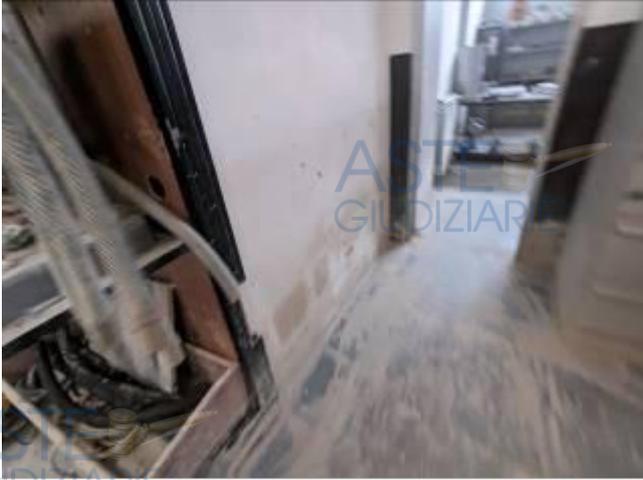
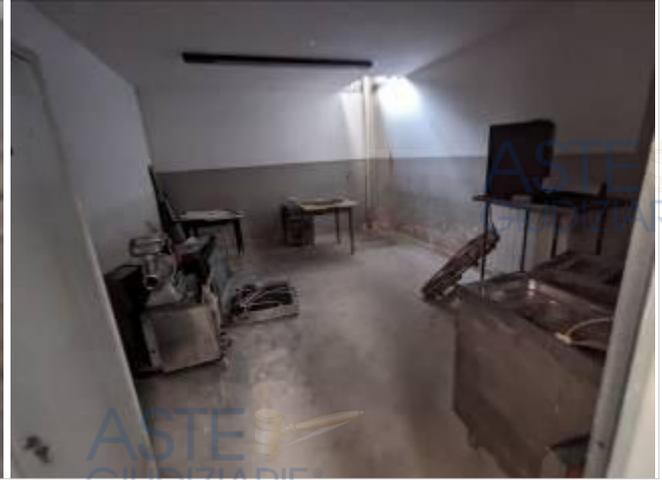
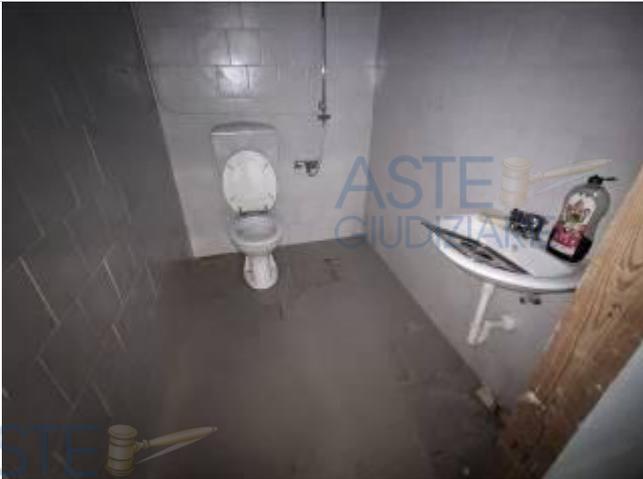
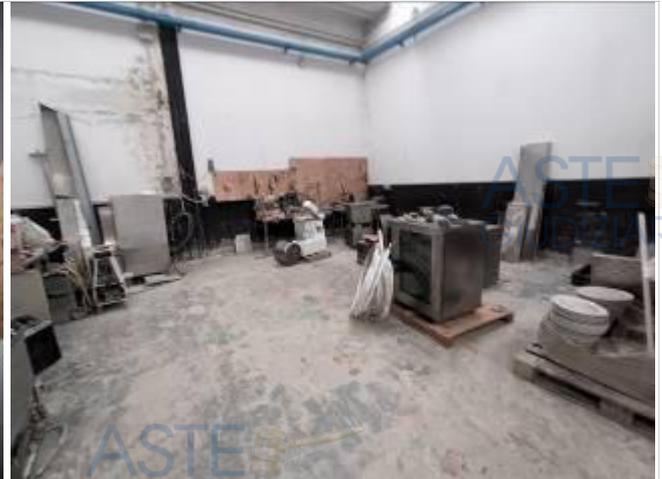
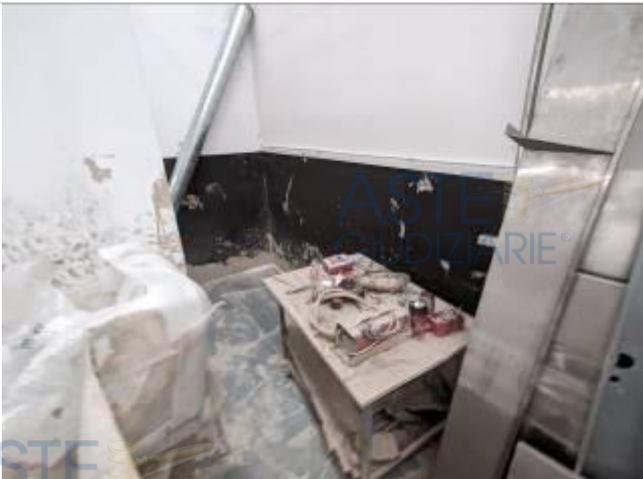
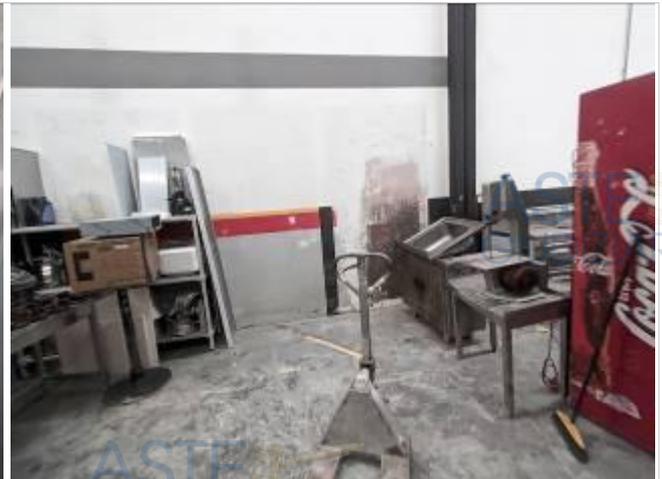
- degrado delle partizioni verticali con presenza diffusa di aloni;
- impianto elettrico funzionante solo parzialmente in quanto l'acqua penetrata internamente ha bagnato le prese, i cavi ed il quadro posizionati nella parte inferiore delle murature;
- pavimentazione esterna ancora ricoperta di fango solidificato;
- centrale termica comune priva di funzionalità e neppure oggetto di pulizia;
- sono state inoltrate dichiarate dal conduttore situazioni di allagamento interno e del piazzale in occasione di nuovi eventi meteorologici conseguenze di un insufficiente ricezione/occlusione della rete fognaria nonostante gli interventi di pulizia effettuati tramite auto-spurgo;

Vista interna

Al valore calcolato l'E.S. ritiene corretto applicare forfettariamente una riduzione pari al 10% del valore stimato in considerazione delle spese precedentemente descritte per gli interventi di ripristino ottenendo quindi un valore pari a € 150.000,00 (euro centocinquantamila/00).
