TRIBUNALE DI FORLÌ

RELAZIONE TECNICO ESTIMATIVA

LOTTO 5

Comune di Meldola – Strada Bivio Teodorano-Piandispino n° 37

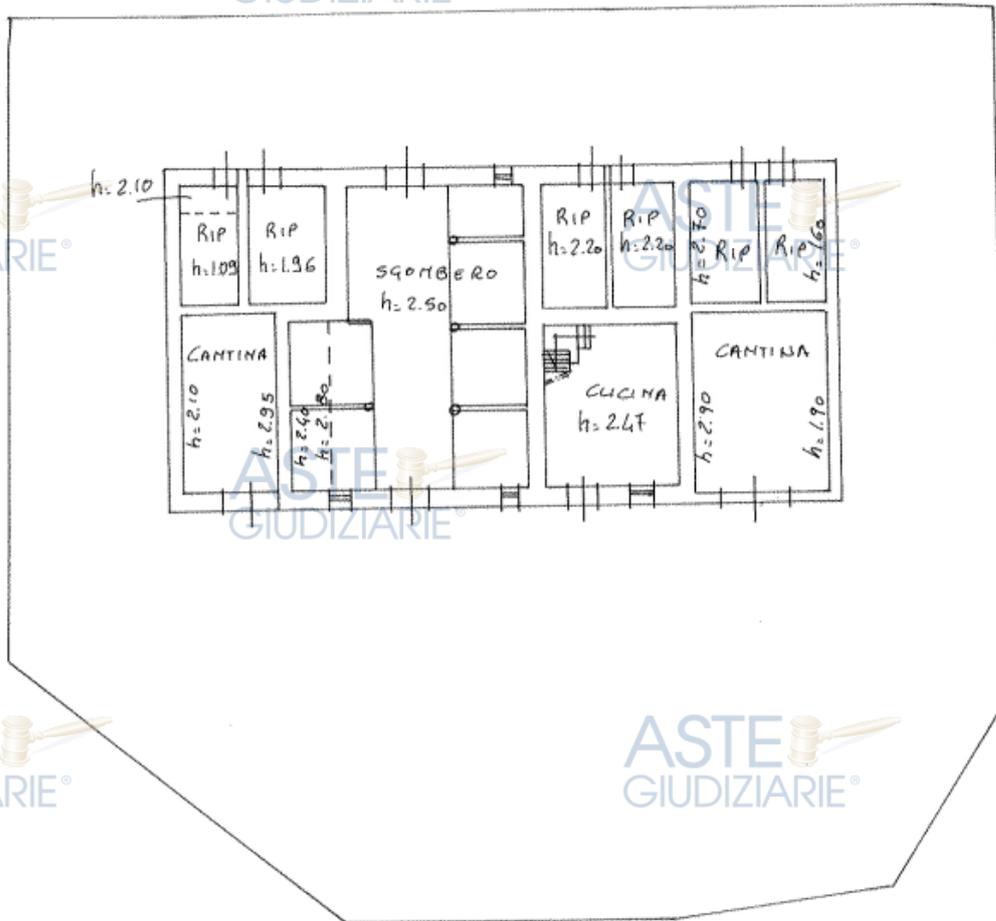
Casa colonica (ora collabente) – particella 14

L'interno del fabbricato non è stato ispezionato dall'esperto in quanto collabente e pericoloso con alcune porzioni crollate

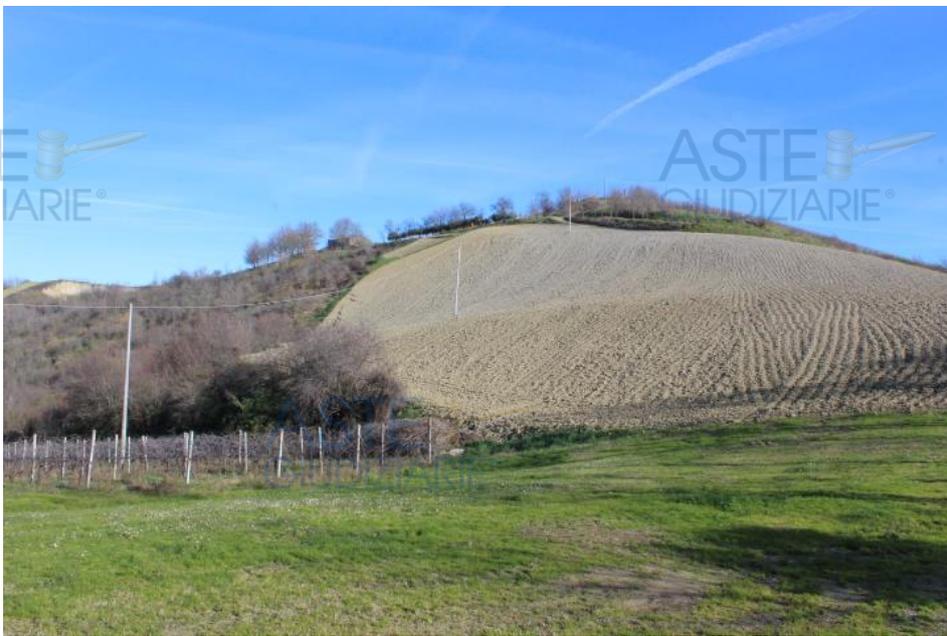
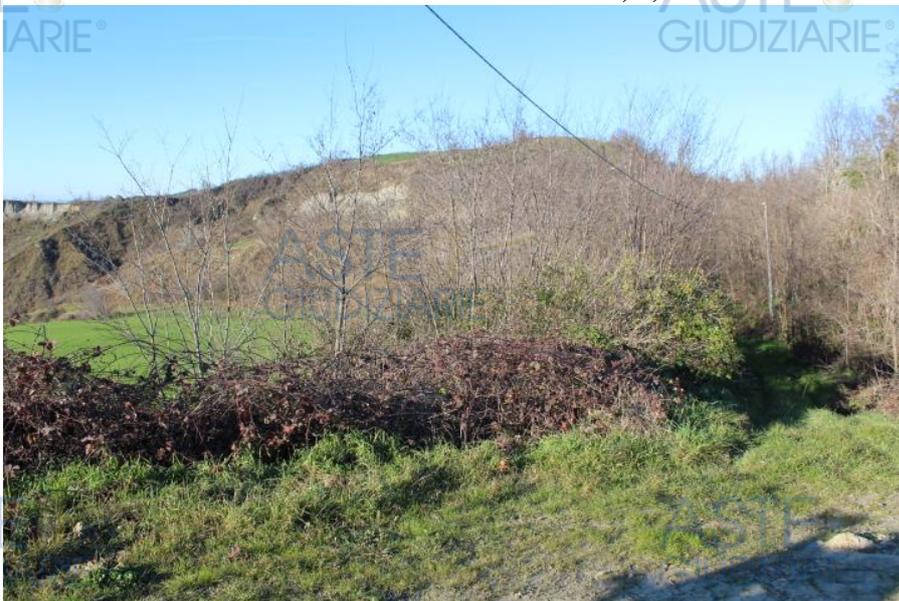
Ulteriormente, **sull'immobile pignorato grava la servitù** (come in fatto esistente) **per il passaggio di linee elettriche aeree** (vedi foto di seguito inserite).

LINEA INSISTENTE SULLE PARTICELLA 49, 9, 22 e salvo se altre

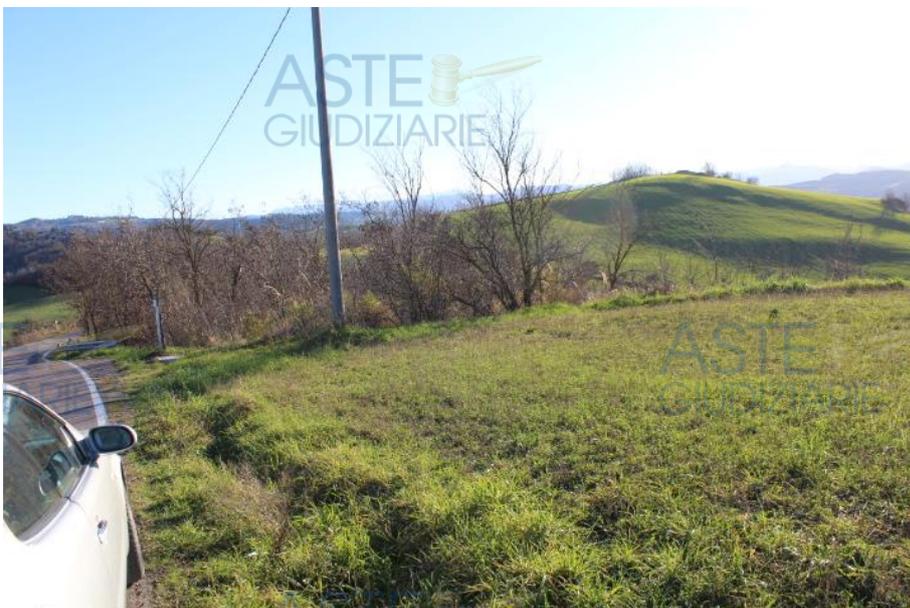
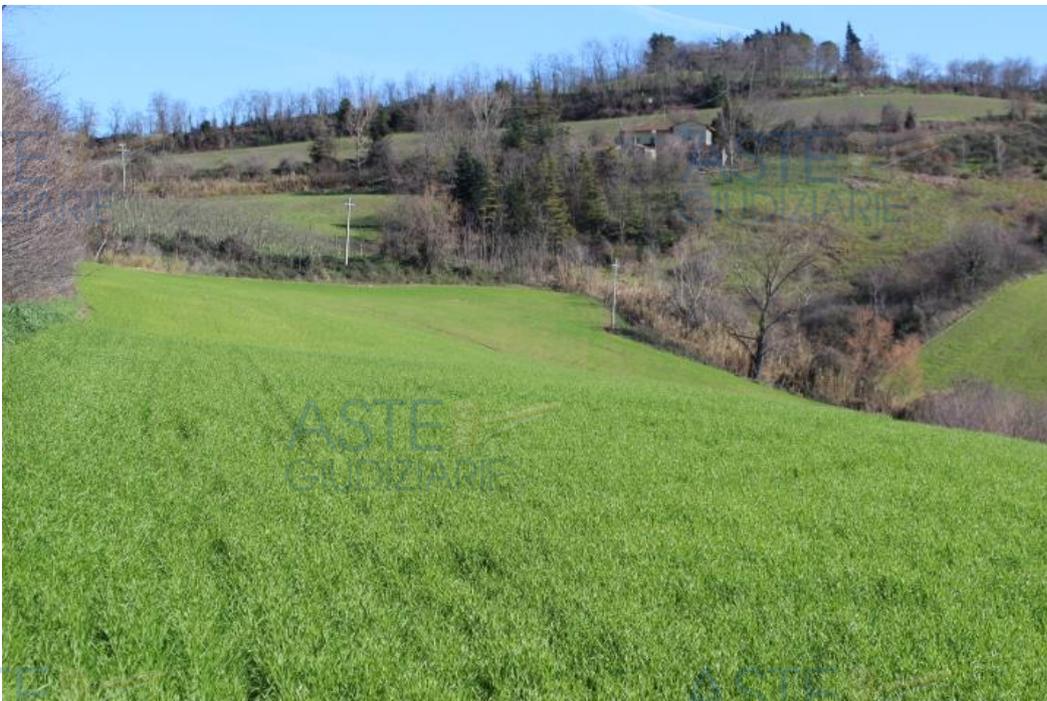
LINEA INSISTENTE SULLE PARTICELLE 17, 23 e salvo se altre

**TERRENO POSTO A SUD DELLA STRADA PUBBLICA,
LINEA INSISTENTE SULLA PARTICELLA 32 e salvo se altre**

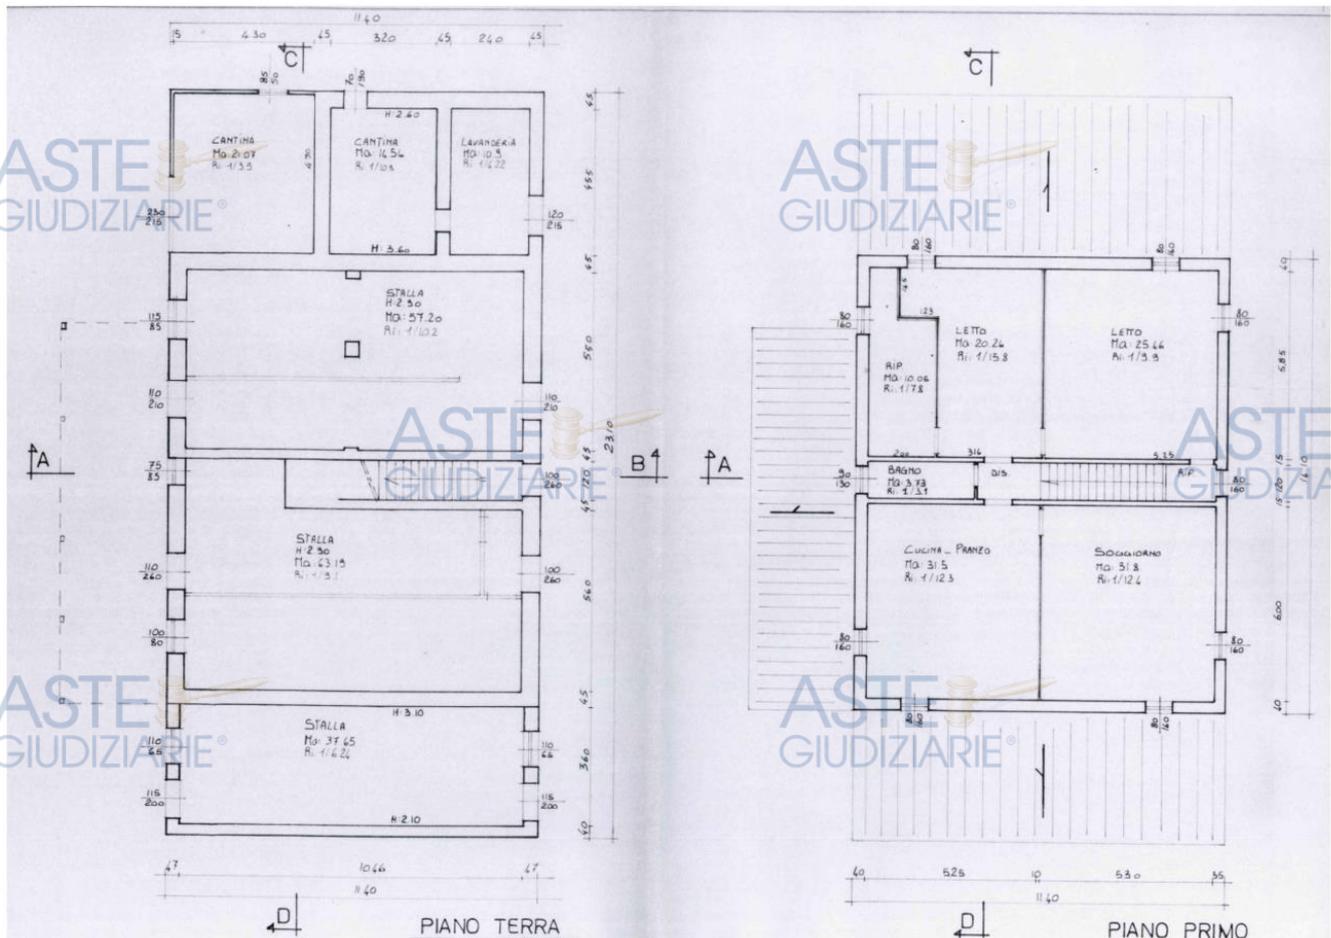
**Di seguito, la planimetria fuori scala dei fabbricati insistenti sul
maggiore compendio pignorato, desunta dalla Tavola Grafica
n° 2 – Stato di fatto dei fabbricati redatta dall'esperto.**

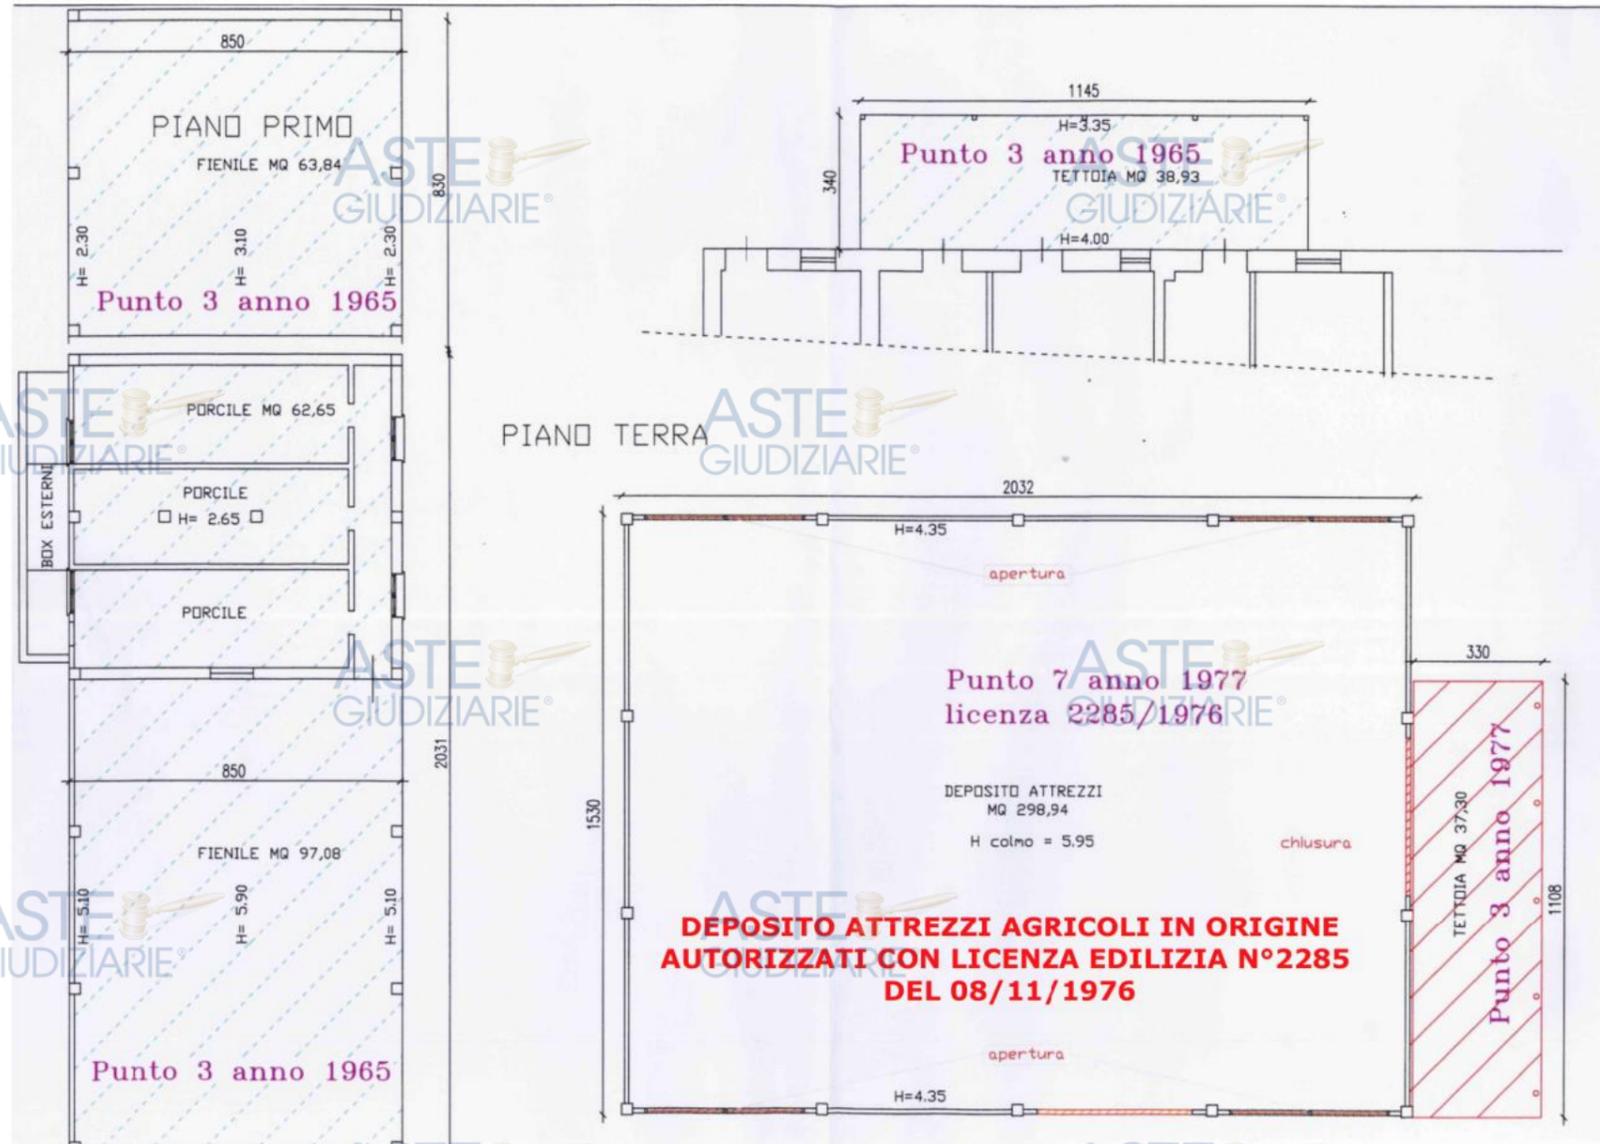
CORPO DI FABBRICA ad USO ALLEVAMENTO SUINI e FIENILE con porzione della copertura crollata Foglio 67-Particella 5-

SERVIZIO AGRICOLO ad USO DEPOSITO MACCHINE ed ATTREZZI AGRICOLI Foglio 67 - Particella 5-

STATO DI FATTO DESUNTO DALLA CONCESSIONE IN SANATORIA PRATICA 175 - PROT. 4021 - DEL 28/03/1986 (MAI RILASCIATA)

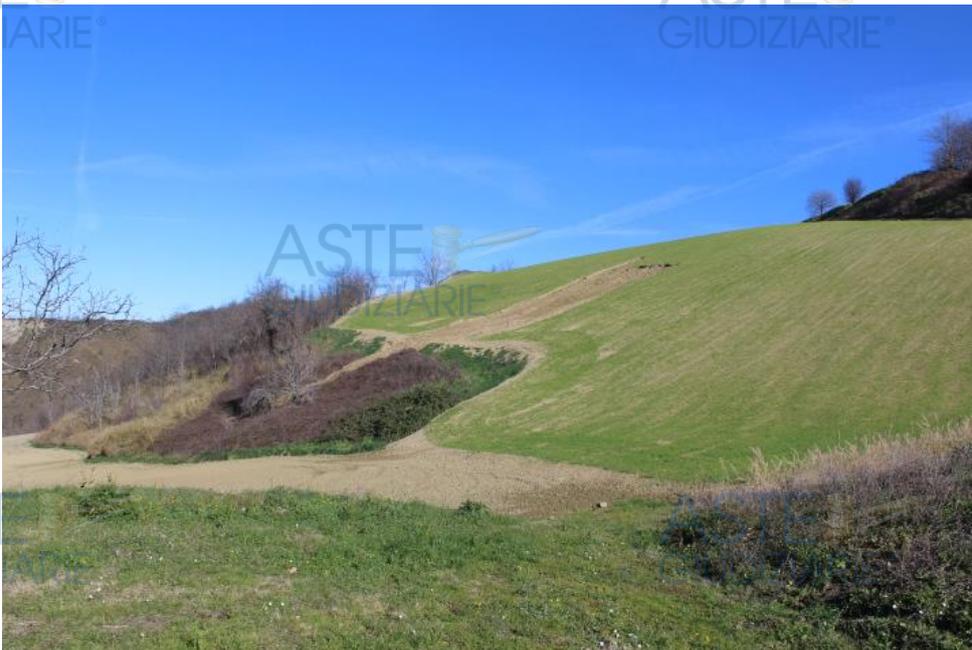
Si è notata, alla data del sopralluogo **02.02.2023**, **la presenza di un evento franoso in atto sulla particella 17 verso la particella 16**

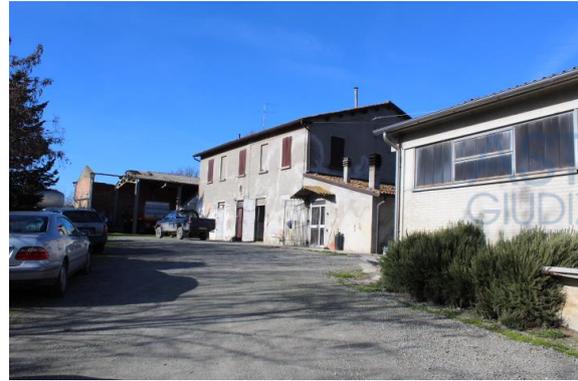
ABITAZIONE COLONICA ED IN FONDO ALTRO CORPO SERVIZI AGRICOLI CON PARTE DELLA COPERTURA CROLLATA

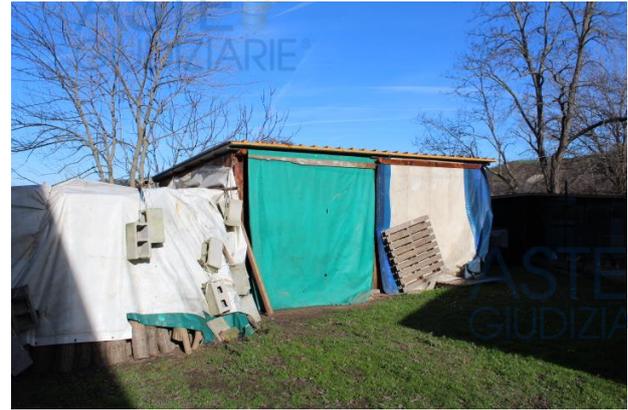
**COSTRUZIONE ABUSIVA n° 1 (v. TAVOLA GRAFICA n° 3)
POSTA SUL RETRO DEL FABBRICATO COLONICO, DA
DEMOLIRE INTEGRALMENTE**

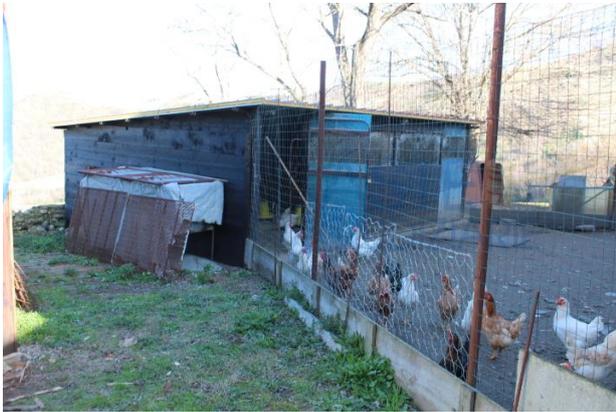
**COSTRUZIONE ABUSIVA N° 2 (v. TAVOLA GRAFICA n° 3)
POSTA SUL RETRO DEL FABBRICATO COLONICO, DA
DEMOLIRE INTEGRALMENTE**

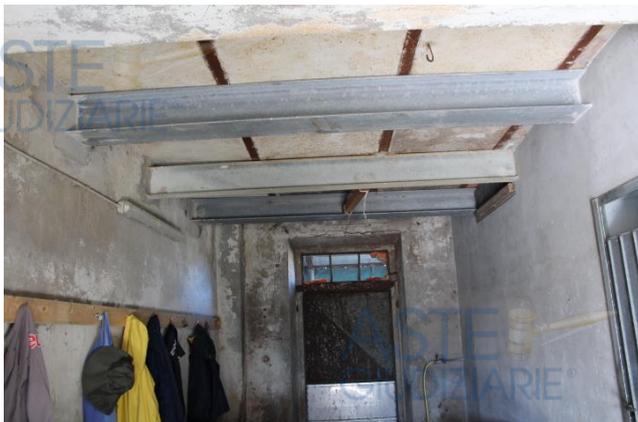
PARTICOLARE DI RINFORZI IN ACCIAIO DEL SOLAIO PIANO PRIMO

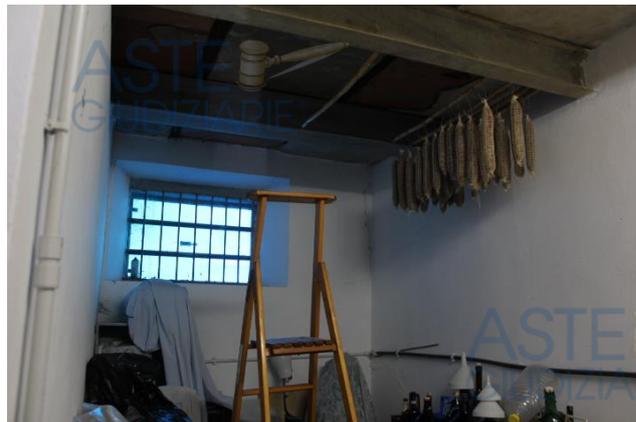
CANTINA *DIFFORME* RICAVATA ALL'INTERNO DEL LOCALE EX STALLA CON VISTA DEI RINFORZI STRUTTURALI IN ACCIAIO

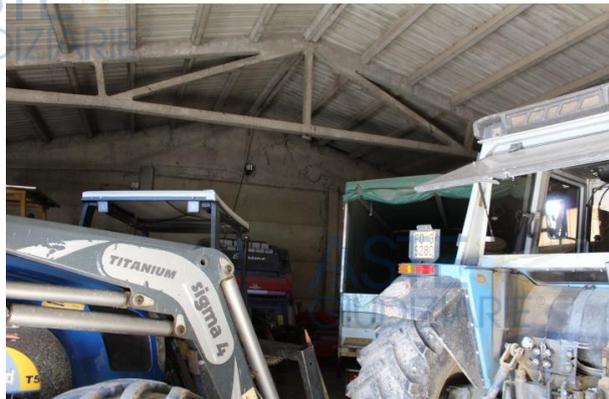
**DEPOSITO MACCHINE E ATTREZZI AGRICOLI E
PARTICOLARE STRUTTURA PORTANTE DELLA
COPERTURA**

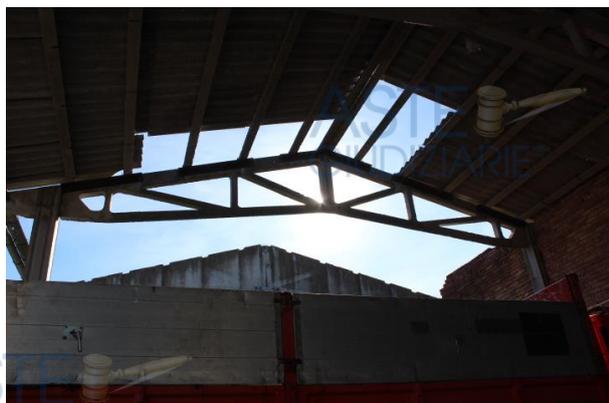
**PARTICOLARE DI PARTE DELLA COPERTURA
CROLLATA, AL CORPO SERVIZI AGRICOLI POSTO A
OVEST DELLA CASA COLONICA**

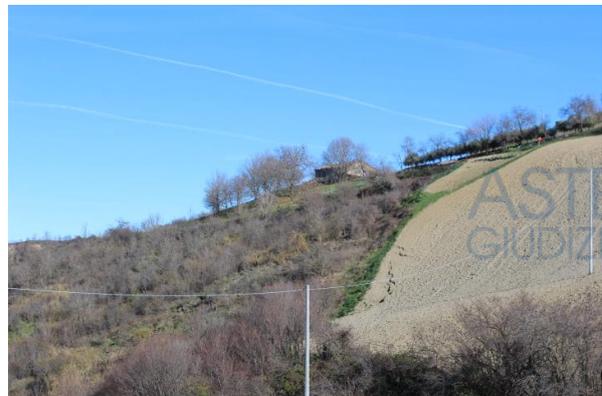
TERRENI POSTI AD EST RISPETTO ALLA CORTE (pc 9); PARTICOLARE DI PICCOLA FRANA IN ATTO E LINEA ELETTRICA

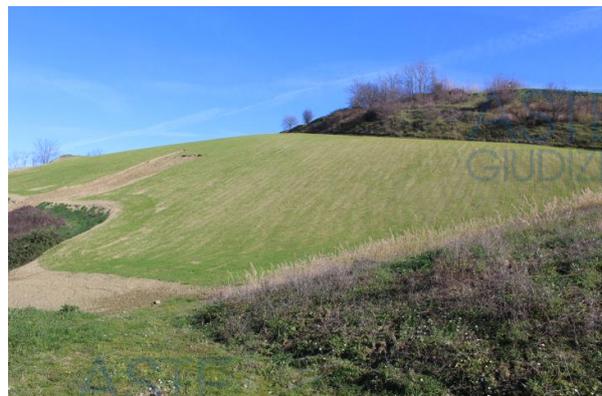
VISTA DI UNA FRANA IN ATTO (pc 47)
