TRIBUNALE DI FORLÌ

Relazione di stima per l'E.I. n° 44/23

Il C.T.U.

Forlì, 24/04/2024

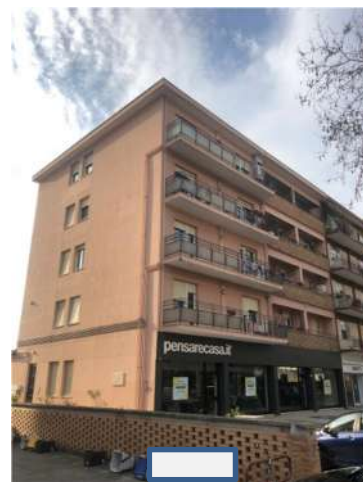
a quota inferiore del piano di campagna fronte strada. Il fabbricato è costituito da una struttura parallelepipedica con telaio in c.a e tamponamenti in laterizio intonacato e tinteggiato sviluppata per sei piani fuori terra e due piani interrati. Il fronte principale, su viale Salinatore, presenta quattro ampie vetrine al piano terra mentre i piani superiori sono movimentati dagli aggetti dei balconi. Nel complesso lo stato di conservazione esterno può dirsi tra discreto e mediocre (anche in considerazione della vetustà del fabbricato). Sul retro l'area cortilizia risulta quasi del tutto pavimentata e raggiungibile dalla rampa che costeggia il fabbricato.

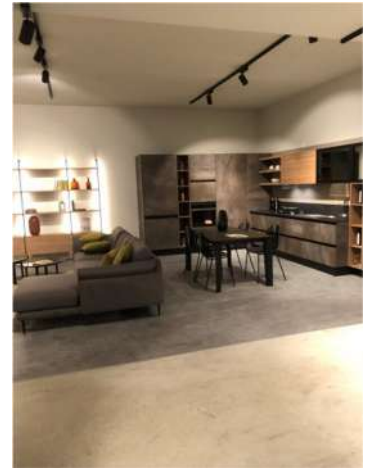
Il piano terra (rialzato), preceduto da un ampio piazzale (Fg.200 particella 507 sul quale si affacciano le vetrine, si compone di un vasto ambiente espositivo (open space), a pianta rettangolare, la cui continuità spaziale è interrotta, da alcuni ambienti di servizio (servizi igienici), dal vano scala di collegamento al piano sottostante e da pareti, quinte murarie e diaframmi che perimetrano le diverse zone espositive: nello spazio espositivo gli elementi portanti verticali (pilastri) sono “mascherati” e/o “inglobati” nelle scenografie di allestimento: l'area risulta quasi completamente controsoffittata con differenti quote di imposta a creare una maggior movimentazione spaziale. Gli infissi esterni sono in alluminio con vetrocamera, i pavimenti interni sono misti, parte in cemento-resina, in laminato (effetto legno), ecc.. Il piano terra risulta in un buono stato conservativo. Il primo piano seminterrato, proiezione del piano superiore, ha un comodo affaccio sulla corte esclusiva retrostante (sub.30) e si compone di una prima zona adibita al carico e scarico delle merci e la restante parte destinata a sala mostra con un piccolo servizio igienico ricavato nell'area della scala che collega i piani: le finiture sono datate ed hanno subito un deterioramento difatti attualmente, a seguito degli eventi alluvionali del maggio 2023 tutto il piano risulta vuoto e presenta ancora i segni prodotti dall'allagamento nonché la presenza di detriti oltre a danni evidenti in alcune porzioni del piano: Si nota in modo evidente la quota raggiunta dal livello dell'acqua e pari a circa 150 cm rispetto al solaio stesso e proprio l'azione eccezionale di questa massa d'acqua in movimento, ha generato lesioni e crolli nei manufatti più fragili: come detto i locali sono

vuoti e ne è interdetto l'accesso in virtù di un primo verbale di ingiunzione e seguente verbale di dissesto statico in data 23/06/2023 redatti dal Comando Provinciale Vigili del Fuoco di Forlì Cesena. Lo stato dei luoghi appare in stato conservativo mediocre. Accedendo da scala esterna in nicchia si raggiunge l'ultimo ambiente collocato al secondo piano sottostrada che risulta essere un deposito a pianta rettangolare in proiezione con una porzione dei piani superiori: alla data del sopralluogo risultava, non visitabile poichè ancora ingombro di fango, detriti e materiale vario sempre in conseguenza dell'alluvione del maggio 2023: alla luce della sola analisi visiva e superficiale che si è potuto effettuare, lo stato di conservazione del deposito può definirsi pessimo<sup>5</sup>. Per un maggior dettaglio sulla situazione rilevata ai piani 1° e 2° sottostrada si rimanda agli allegati 3 e 4. **(Allegato 3– Report sul dissesto statico) - (Allegato 4– Verballi VV.FF.).**
