# **TRIBUNALE CIVILE DI FORLÌ**

**Esecuzione Immobiliare n° 6/2024**

## **RELAZIONE TECNICO ESTIMATIVA (PRIVACY)**

**LOTTO 1:** PIENA PROPRIETA' in capo alla ditta esecutata, di capannone produttivo uso magazzino con uffici e servizi a piani terra e primo, sito a Forlì, via Karlsruhe, 9, con area pertinenziale antistante e retrostante.

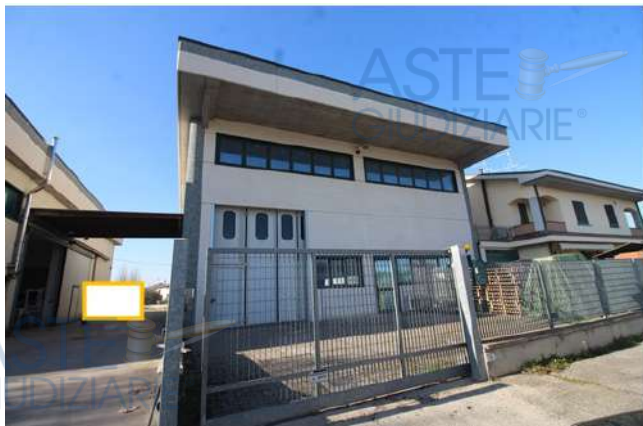
*Foto 1: prospetto su via Karlsruhe e accesso carrabile*

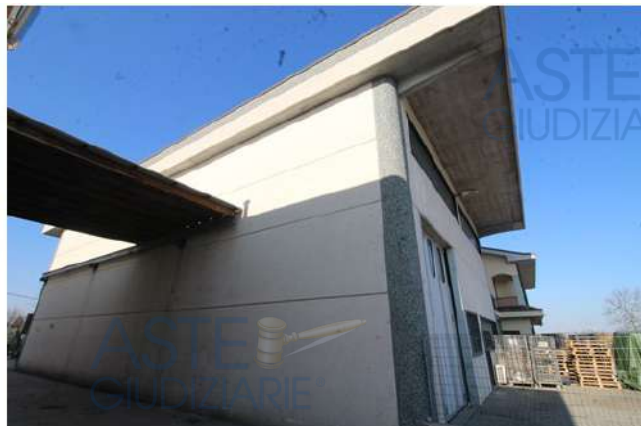
*Foto 2: prospetto laterale sud ovest*

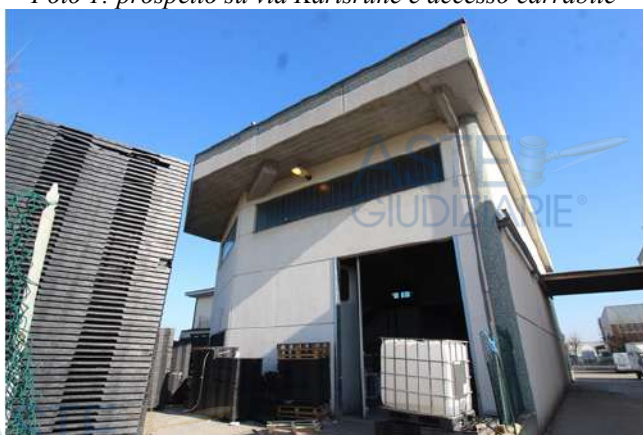
*Foto 3: prospetto retro e smusso di scorcio*

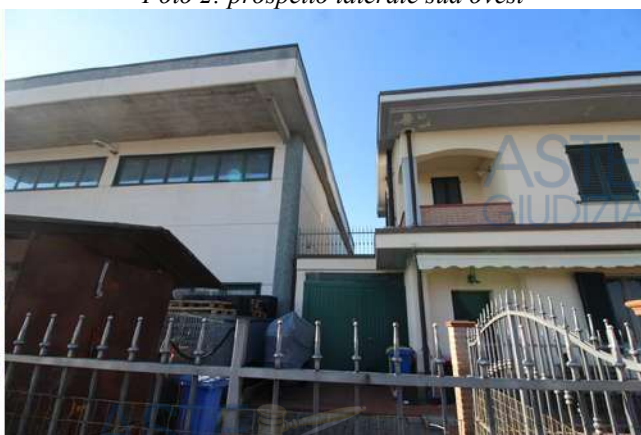
*Foto 4: prospetto laterale sud est adiacente a fabbricato uffici uso civile abitazione*

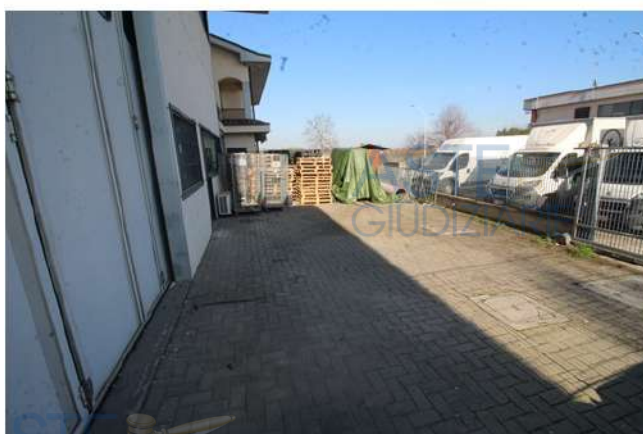
*Foto 5: spazio pertinenziale anteriore su via Karlsruhe*

Esternamente sul fronte su via Karlsruhe abbiamo uno spazio perimetrato con recinzione metallica ove è presente l'accesso carrabile. Lo spazio è pavimentato in betonelle per esterno ed è presente uno scarico per le acque meteoriche raccolte mediante caditoia.

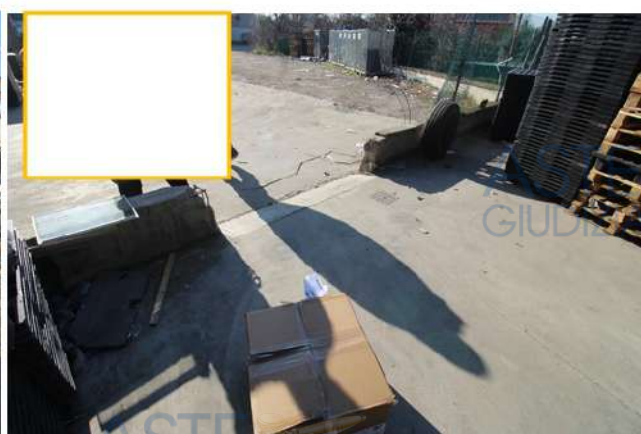
quindi, per favorire la connessione tra le due unità, a detta dei presenti al sopralluogo, con il consenso di tutte e due le parti proprietarie, si è proceduto alla demolizione di un tratto della recinzione divisoria tra i due lotti e anche del muretto in cemento armato che fungeva da base per la recinzione (vedi foto 6), così da consentire un agevole passaggio delle merci stoccate a magazzino, tra le le due proprietà, in considerazione proprio del temporaneo utilizzo unitario del complesso. Tale connessione, ottenuta in modo speditivo e non regolamentare, sarà da sanare onde consentire l'autonoma e funzionale vendibilità del bene pignorato, provvedendo al ripristino completo del divisorio.

*Foto 6: scorcio dello spazio pertinenziale retro, si vede la parte di muretto di recinzione demolita per favorire la connessione tra i due capannoni adiacenti*

Lo spazio pertinenziale sul retro, ispezionato in modo incompleto stante la estesa presenza di oggetti ammassati, risulta invece pavimentato in cemento e anch'esso con rete fognante in grado di smaltire le acque meteoriche, convogliate attraverso caditoia. Al di là della contingente situazione attuale, ove, come detto è stato demolito un tratto di recinzione, lo spazio pertinenziale sul retro risulta accessibile solo passando dall'interno del capannone, non essendoci nella proprietà pignorata, passaggi esterni di connessione tra i due spazi pertinenziali.

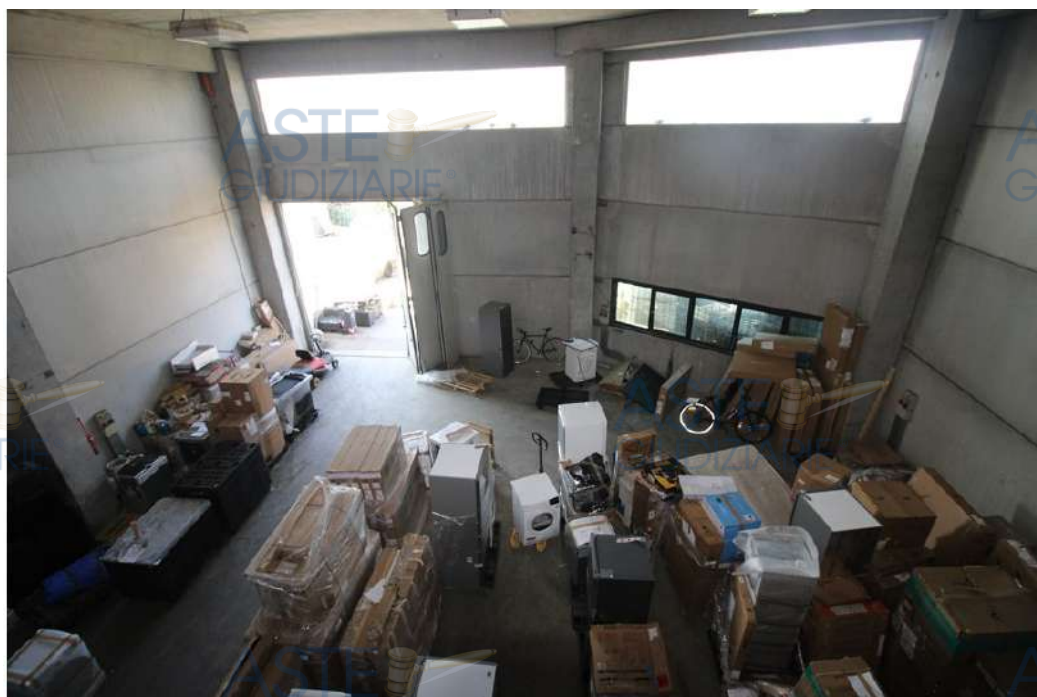
Al piano terra si ha l'ampio spazio magazzino, accedibile da due lati con comodi portoni, ed un nucleo ove trovano collocazione, spogliatoi, servizi ed un ufficio. Con una scala in

Foto 7: interno del capannone, vista dal piano primo verso la parte di magazzino a doppio volume

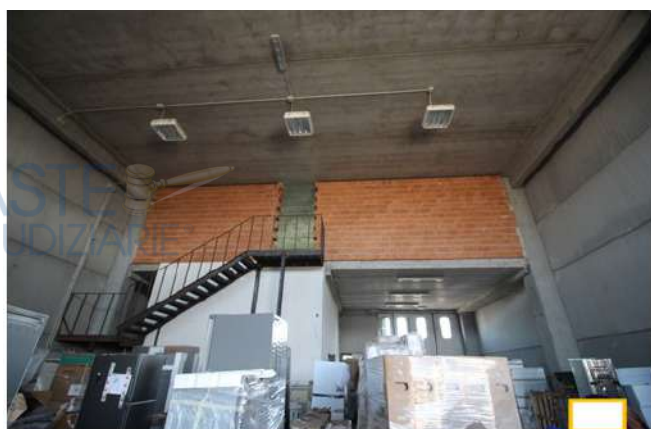
Foto 8: interno magazzino - vista lato via Karlsruhe

- nella parte a magazzino pavimentazione in cemento di tipo industriale, portoni apribili a pacchetto in pannello sandwich, infissi in alluminio con doppi vetri, impianto elettrico con prese di potenza ed illuminazione da soffitto. Sono presenti alcuni parziali presidi antincendio e di emergenza ma non è stata prodotta alcuna documentazione in ordine alla regolarità antincendio del complesso.

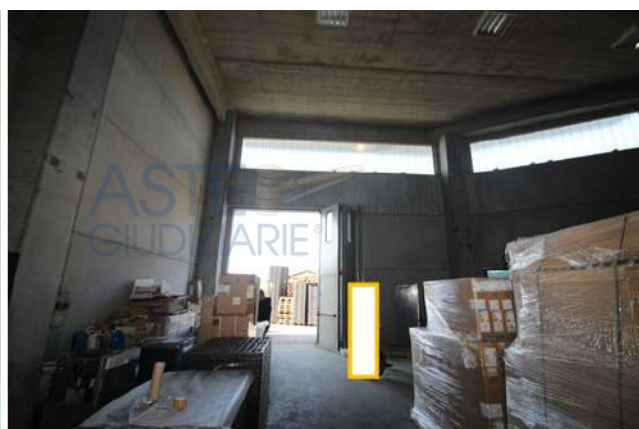
Foto 9: interno magazzino - vista verso il retro

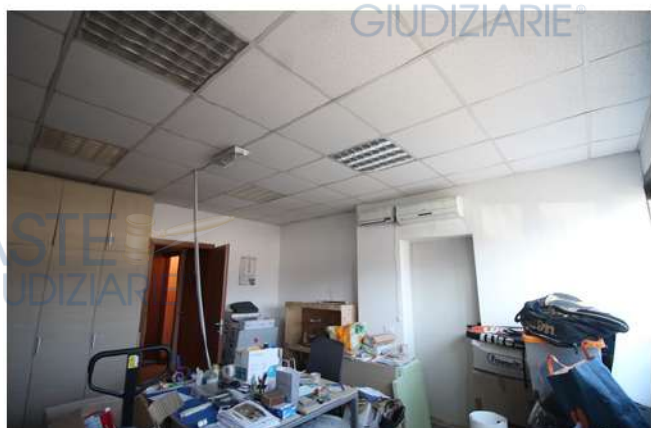
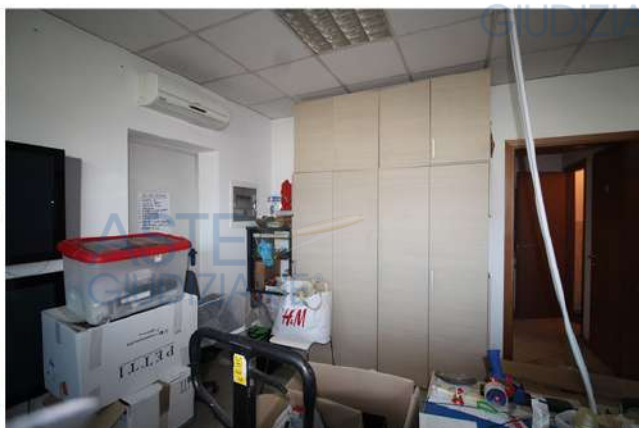
Foto 10-11: interno del capannone - ufficio piano terra

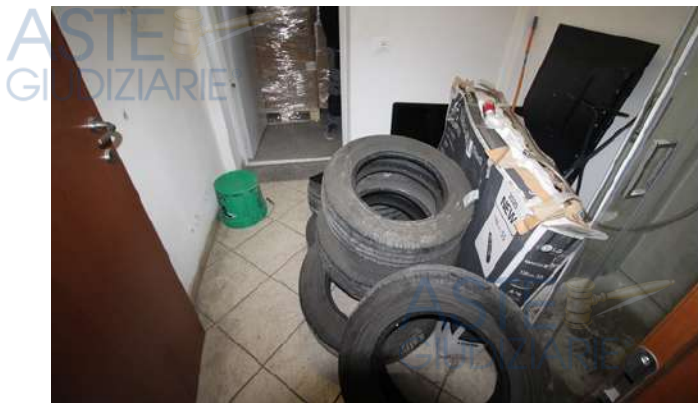
Foto 12: piano terra – spogliatoio

All'interno del complesso sono state rilevate alcune piccole infiltrazioni, nei locali di servizio al piano terra con tracce di umidità, mentre non risultano problematiche di tipo statico-strutturale (crepe, cedimenti ecc).

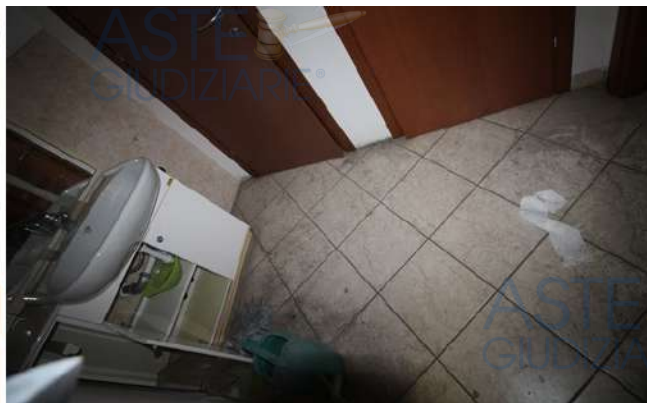
Foto 13: piano terra - antibagno

- nella parte servizi/uffici, pavimentazione in piastrelle ceramiche. I bagni, ciechi sono dotati di impianto di aspirazione; nell'antibagno è presente un lavabo, nei servizi unicamente due water, mentre nello spogliatoio è presente un box doccia in cristallo. Gli infissi interni sono in legno tamburato, quelli esterni in alluminio con doppi vetri; è presente impianto elettrico con illuminazione di emergenza, impianto idrico sanitario e di condizionamento dell'aria. Sono state anche rilevate altre dotazioni informatiche ed antintrusione ma, stante anche le difficoltà dovute all'ammassarsi caotico di oggetti nei locali ed alla scarsa pulizia degli stessi, non è stato possibile verificare con maggiore accuratezza natura ed efficienza di tali apprestamenti. Per quanto riguarda il riscaldamento, esso viene garantito, per il solo ufficio al piano terra, dalle pompe di calore.

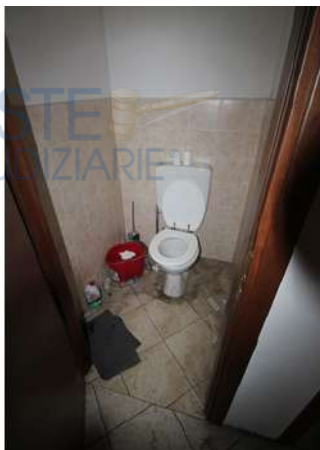
Foto 14-15: piano terra – bagni

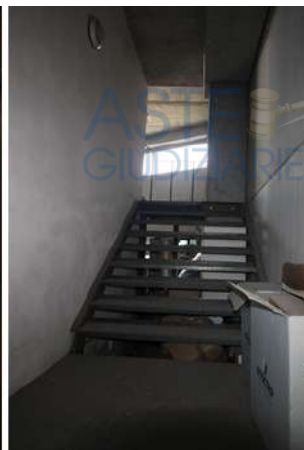
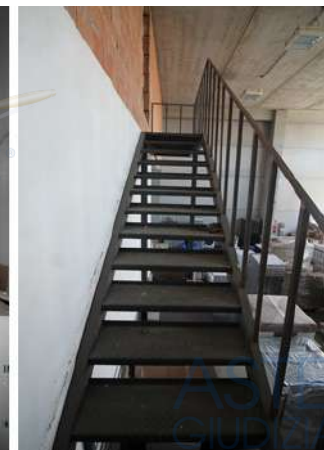
Foto 16-17: scala metallica di accesso al piano primo

Al piano primo, cui si accede con scala metallica a due rampe, sufficientemente stabile e comoda, abbiamo un unico vano al grezzo, privo di pavimentazioni, intonaci, con i soli infissi esterni in alluminio con doppi vetri. E' presente una canalizzazione elettrica, ancorché non utilizzata.

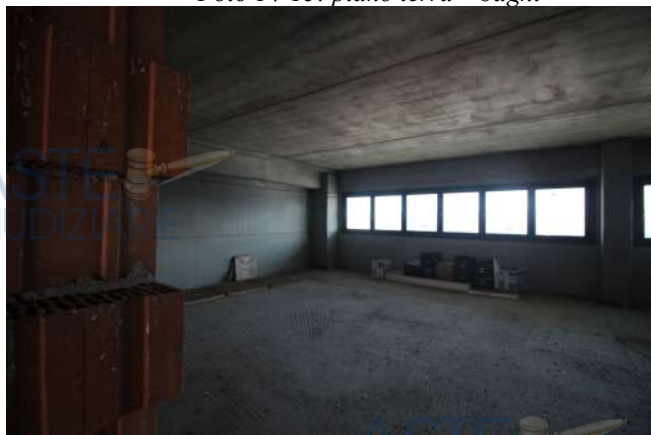
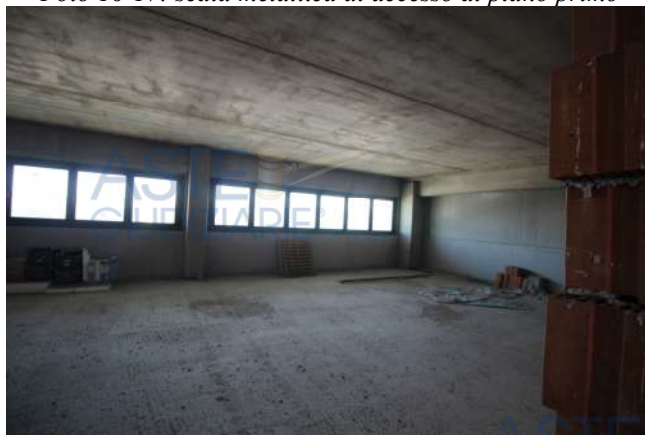
Foto 18-19: piano primo – volume ancora al grezzo con i soli infissi

L'unità immobiliare è in sufficiente stato manutentivo nella parte effettivamente utilizzata, mentre evidenti carenze manutentive negli spazi al piano terra uso servizi ed al piano primo

ancora grezzo, rendono questi vani più vulnerabili al degrado.
