TRIBUNALE CIVILE DI FORLÌ

ESECUZIONE IMMOBILIARE N. 7 / 2021

RELAZIONE TECNICO ESTIMATIVA

Esperto Stimatore  
**SANTI ARCH. ANDREA**

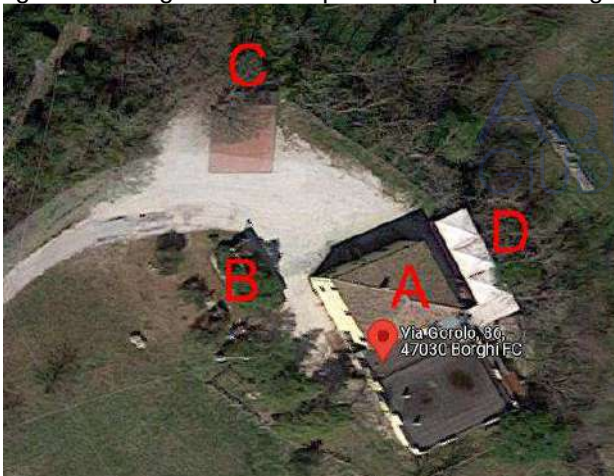
In particolare sulla particella 217, corte pertinenziale, insistono fabbricati che vengono descritti ed individuati, con apposita foto aerea di seguito rappresentata e contraddistinti da lettere.

- in corpo di fabbrica principale: unità ristorante al piano terra; ed unità appartamento e servizi al piano primo; (LETTERA A)
- in corpo di fabbrica staccato al piano terra unità garage e due ripostigli. (LETTERA B)

Si specifica che durante i rilievi effettuati sulla particella 217 sono presenti altri manufatti non censiti:

- palco per spettacoli esterni; (LETTERA C)
- gazebo in legno a tre campate compreso di collegamento alla sala ristorante. (LETTERA D)

**Osservazioni in merito:** Si specifica che è stato effettuato un rilievo planimetrico con strumento topografico e dalla sovrapposizione con la mappa catastale i fabbricati indicati con la lettera "C" e "D" risultano essere all'interno della particella n.217 e Part.345 facenti parte del Lotto1.

Vista la folta vegetazione e la situazione di abbandono, in tutti i casi si rende necessario che il futuro assegnatario debba incaricare tecnico di fiducia, esperto catastale, che analizzi i confini, l'esatta dimensione degli edifici presenti e rediga eventuale aggiornamento catastale alla sezione terreni, con il necessario coinvolgimento delle parti stabilite per legge.

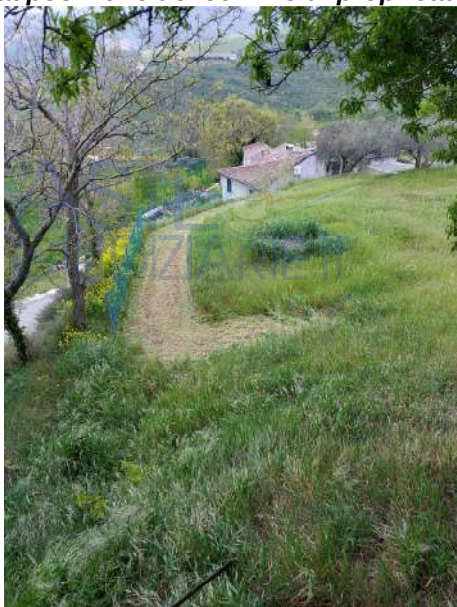
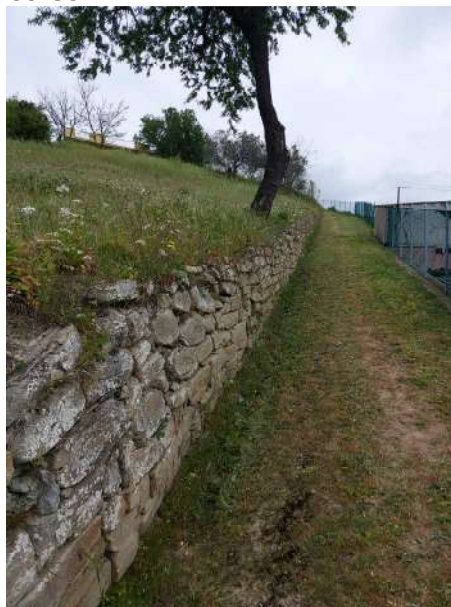
**Osservazioni in merito:** Si specifiche da verifica effettuata presso l'Agenzia del Territorio Sezione Terreni è stato consultato il Tipo Mappale n.34161 del 09/03/1988 che ha eliminato in parte un tratto di strada vicinale. Nelle annotazioni in apposita scheda si indica che con la Delibera del Consiglio Comunale di Borghi con titolo "soppressione di un tratto della strada vicinale Verzarolo-Medrina" catastalmente è stato eliminata la strada che attraversava trasversalmente la proprietà in oggetto. Tale strada partiva dall'attuale Part.349, attraversava diagonalmente la Part.217, (entrambe inserite nel Lotto1) e proseguiva nella particella oggi identificata con la part.348 e costituiva la Part.313, come indicato nella planimetria riportata come stralcio nel Quadro Dimostrativo depositato presso la Sezione Fabbricati. Attualmente nella mappa catastale la Part.313 è stata inglobata nella Part.218 e nella Part. 217 di altra proprietà confinante. Si specifica che in loco, diversamente da quanto indicato nella mappa catastale attuale, la ex part.313

eliminata o soppressa, in realtà è fisicamente individuata da muro di contenimento in sasso che scende fino alla strada provinciale via Gorolo.

Vista attuale della Part.348 e vista da Via Gorolo tratto di strada ex Part 313 oggi compresa nella part. 218

**In questo caso, si rende necessario una verifica o rettifica catastale, per il futuro assegnatario, che dovrà incaricare tecnico di fiducia, esperto catastale, che con la proprietà confinante dovrà stabilire l'esatta posizione del confine di proprietà su detto percorso**

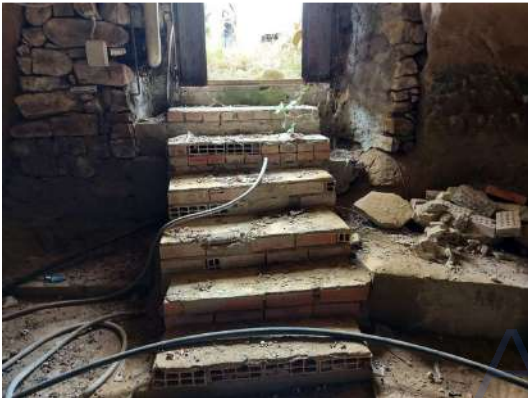
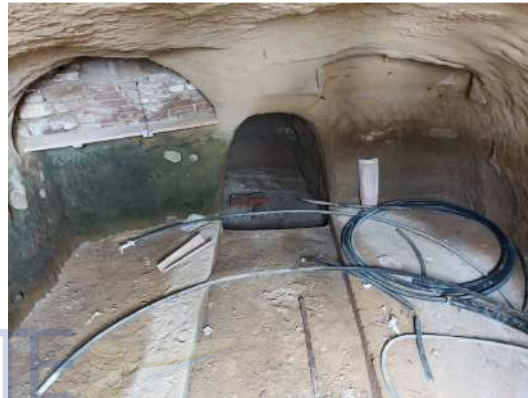
Nella stessa unità Sub 2 è compresa anche un locale cantina che è stata ricavata al piano interrato.

Il suo accesso è posto sul fronte del fabbricato. In tale locale si accede scendendo alcuni scalini ed una volta entrati in fronte è stato ricavato un altro piccolo locale.

Vista da interno ingresso cantina e Vista interna locale cantina

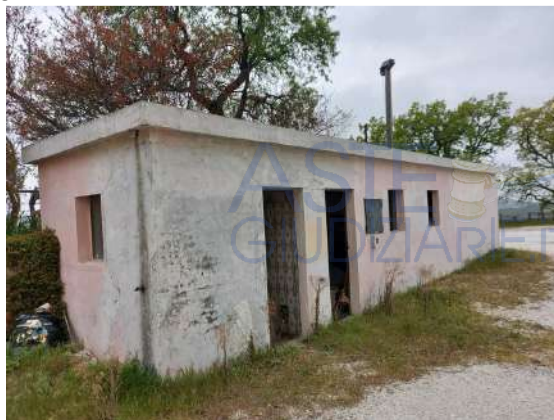
**Caratteristiche Fabbricato lettera "B"**\_ Entrando dalla corte comune sul lato destro del fabbricato principale lettera "A", in corpo staccato si trova un piccolo fabbricato mono piano indicato nella precedente planimetria con la lettera "B". Questa porzione di immobile a destinazione servizi è composto da tre vani utili distinti fra loro, a formare una figura rettangolare.

Catastalmente è individuato con il Sub.4 così come sopra descritta, ed è composto da vano garage e due vani ripostiglio che complessivamente misurano una Superficie Utile Lorda (S.U.L.) totale di m<sup>2</sup> 29 circa; le altezze interne sono indicativamente sui 2,50 m. utili.

Nell'unità in oggetto lo stato dei luoghi mette in evidenza vizi e difetti molto importanti, verificati durante il sopralluogo effettuato: umidità risalente le murature ed in particolare zone con distaccamento e macchie sui soffitti, tutto questo dovuto da un'infiltrazione direttamente dalla copertura che non è stata riparata.

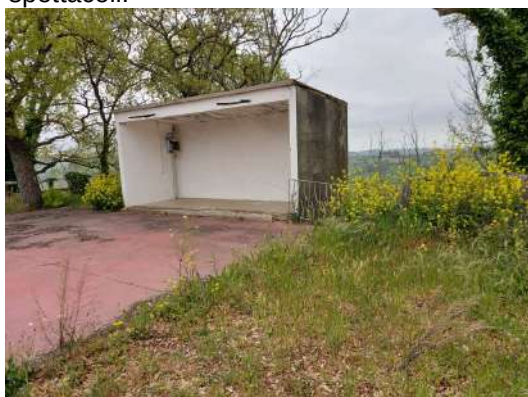
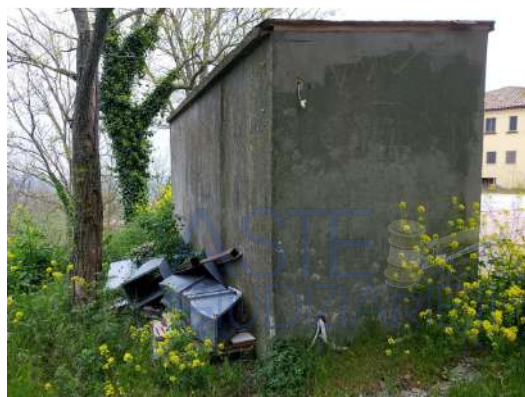
**Caratteristiche Fabbricato lettera "C"**\_ Entrando dalla corte comune sul lato sinistro e prima di arrivare al fabbricato principale lettera "A", si trova un manufatto, indicato nella precedente planimetria con la lettera "C", composto da unico vano aperto completamente sul fronte, con copertura ad unica falda inclinata che si configura come palco orchestra per spettacoli estivi. Davanti a tale costruzione si rileva una piattaforma pavimentata in cemento liscio e rullato che si identifica come una pista da ballo esterna a corredo del palco spettacoli.

Vista esterna palco e piattaforma antistante e vista esterna retro con accatastamento di rifiuti metallici  
Il piccolo fabbricato non è individuato catastalmente; misura una Superficie Utile Lorda (S.U.L.) di m<sup>2</sup> 11 circa ed ha un'altezze interne utili, massima di 2,45 m circa e minima di 2,20 m circa.

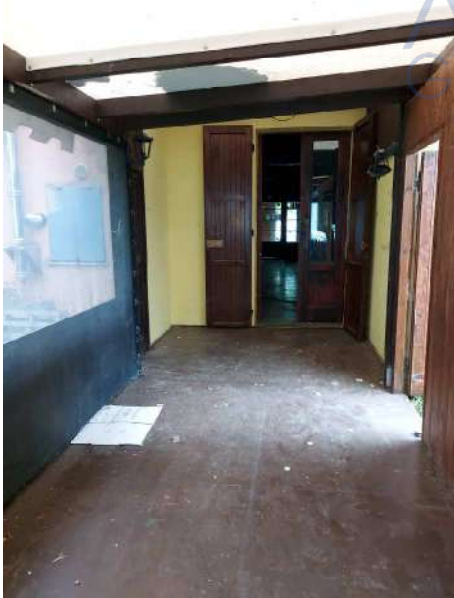
Vista interna da collegamento

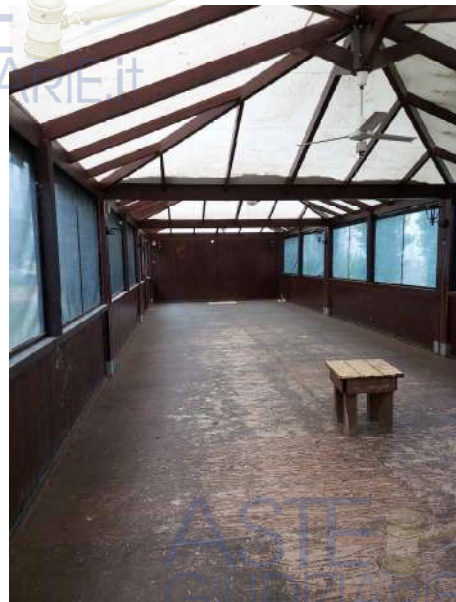
e vista interna su sala pranzo

Il manufatto in precedenza descritto come "gazebo" è costituito da due locali che rispettivamente fungono da collegamento all'unità ristorante ed ampia sala da pranzo, che misurano una Superficie Utile Lorda (S.U.L.) totale di m<sup>2</sup> 104 circa.

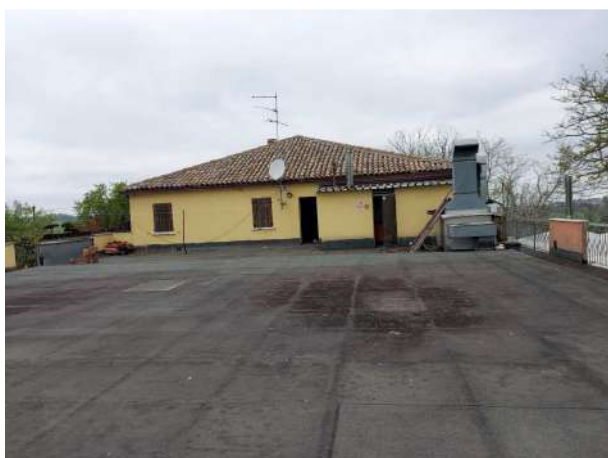
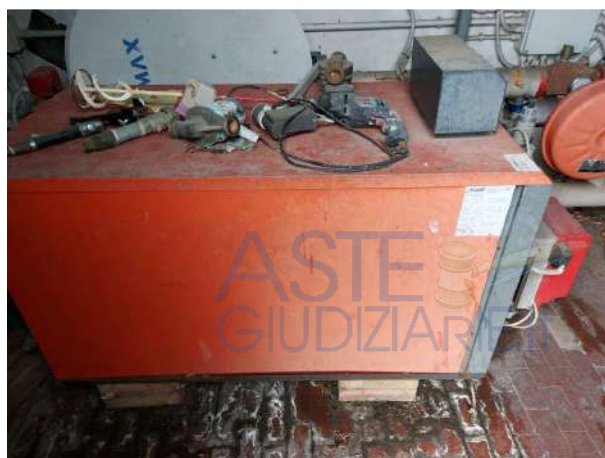
Piano primo vista esterna ampio lastrico solare e piccolo ripostiglio con generatore riscaldamento ed impianti, Sub 3 appartamento

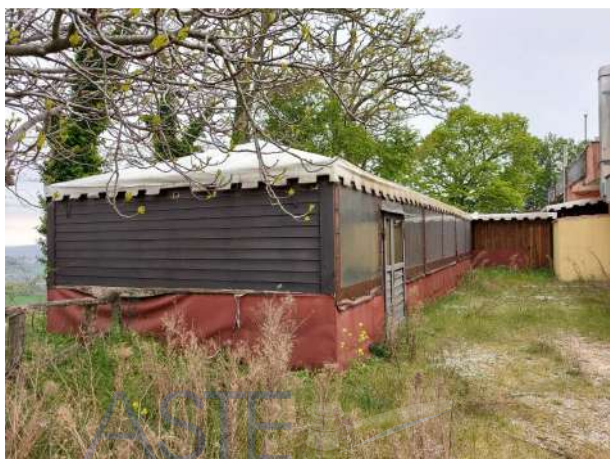
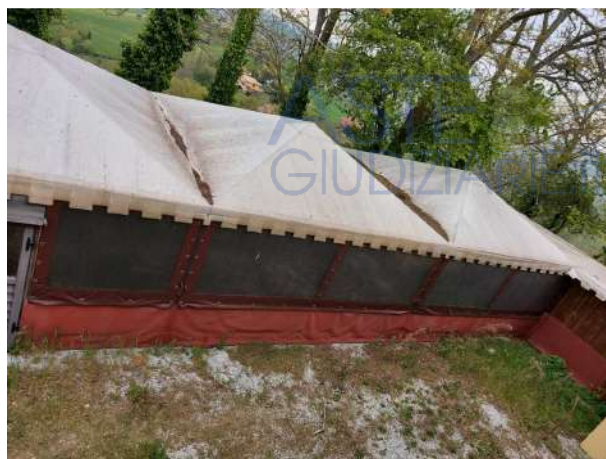
Vista esterna GAZEBO lato fronte e copertura

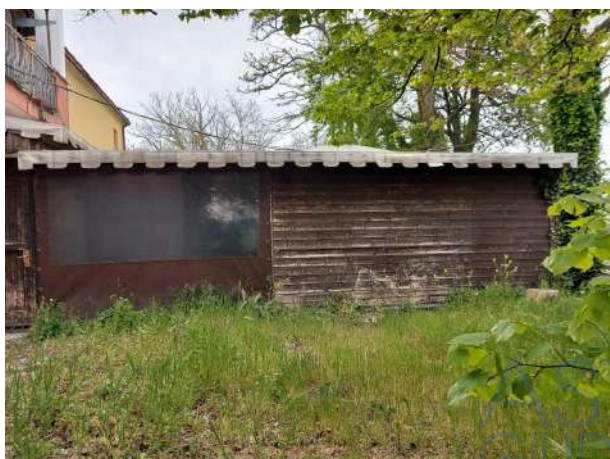
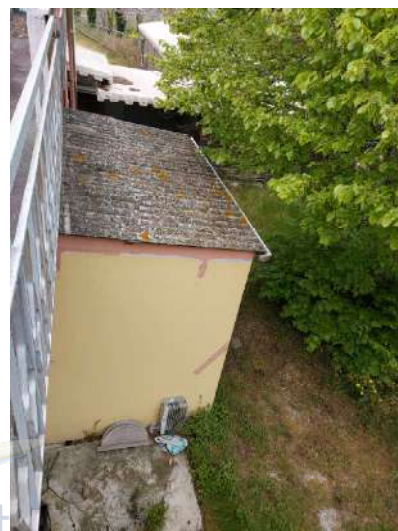
Vista esterna GAZEBO lato retro e particolare copertura locale Servizi igienici Sub2 con manto in "Eternit"
