**TRIBUNALE CIVILE DI FORLÌ- CESENA**

Es. Imm. R.G.E. n. **72/2022**

**RELAZIONE TECNICO ESTIMATIVA**

**LOTTO UNICO:** Intera proprietà su un **complesso di fabbricati e terreni** (sup. totale lotto mq 33.581) siti in comune di **Borghi**, loc. Lo Stradone, **Via Provinciale Uso n. 164** destinati a:

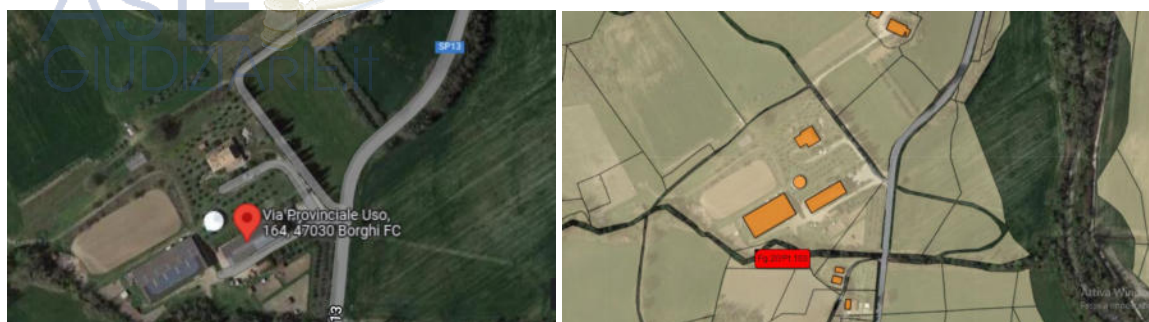
*Foto dall'alto dei beni da google earth e con mappa catastale sovrapposta.*

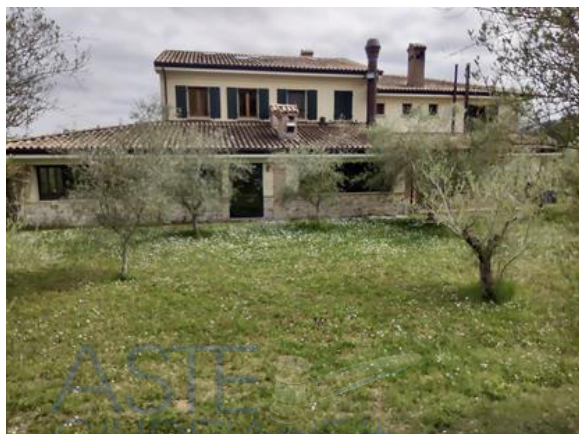
Vista del fabbricato

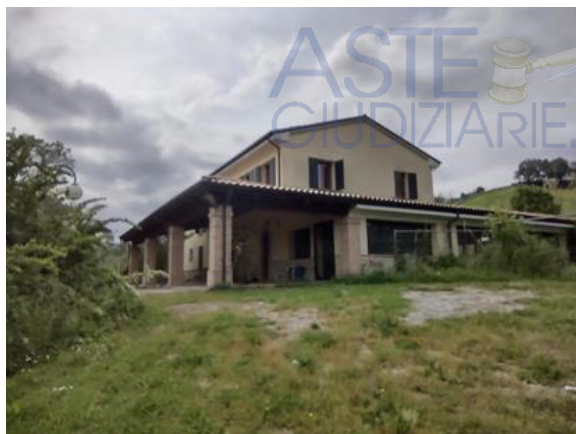
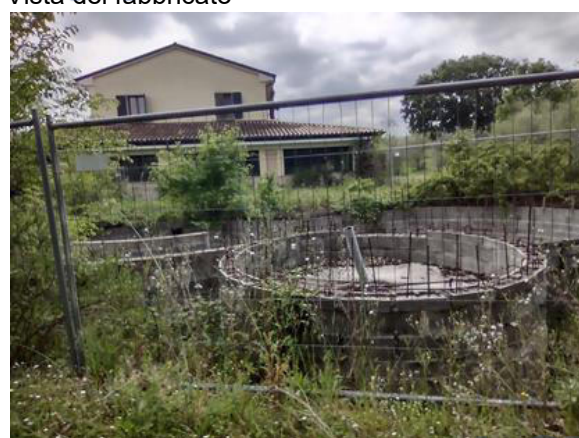
Nella porzione di corte a NE dell'edificio è stata progettata una piscina di forma curvilinea irregolare costruita al grezzo. Lo stesso progetto ha previsto anche la realizzazione di alcuni locali di servizio (spogliatoi e bagni) collocati nel piano interrato dell'edificio principale che, come la prima, sono ancora allo stato grezzo.

Piscina al grezzo

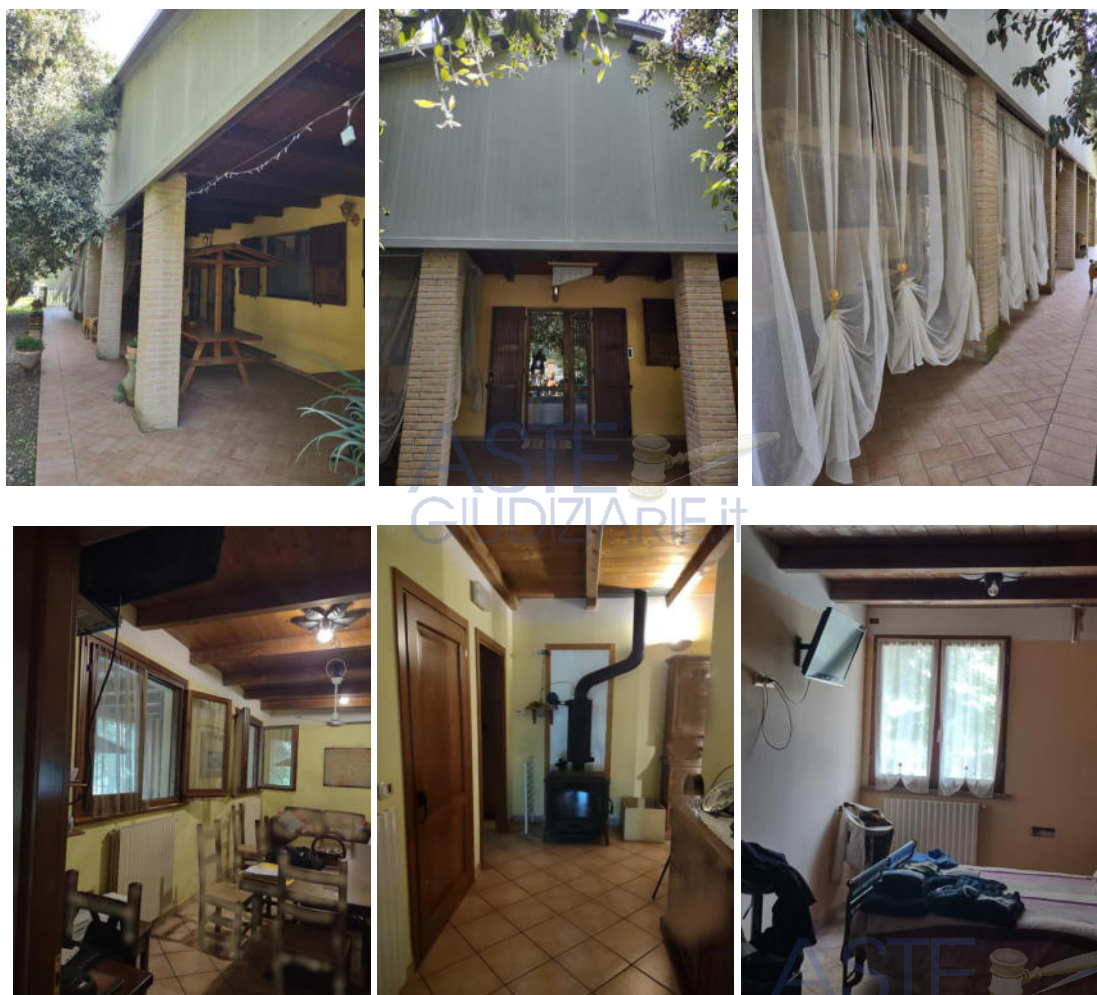
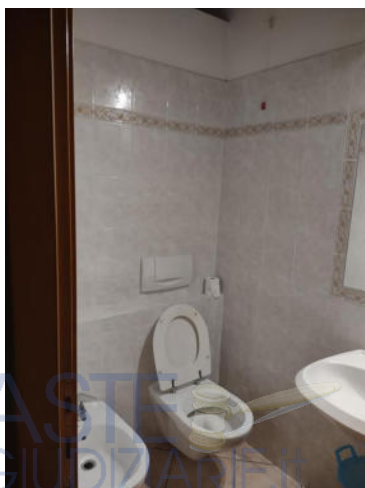
**SCUDERIA: Foresteria**

Le strutture e le rifiniture interne dell'appartamento sono da considerare in normale stato di manutenzione, con l'eccezione della presenza di muffe nel ripostiglio più grande, di alcune fessurazioni che interessano il corridoio e la camera da letto e tracce di infiltrazioni d'acqua nella parete che affaccia sul portico della stessa camera. Per quel che riguarda le fessurazioni in

corrispondenza delle porte l'esecutato ha affermato, e il tipo di fessurazione lo supporta, che le porte sulle quali si sono aperte non hanno idonee architravi .

a. Si applica al valore ordinario calcolato il **coefficiente di riduzione 0,80** per i costi e lo scomodo dovuti alla regolarizzazione degli abusi e delle difformità rilevate negli immobili autorizzati, alla presenza di manufatti abusivi da rimuovere, alle spese per il completamento delle parti al grezzo e per le relative pratiche edilizie e agli interventi per ovviare alle fessurazioni rilevate in foresteria:

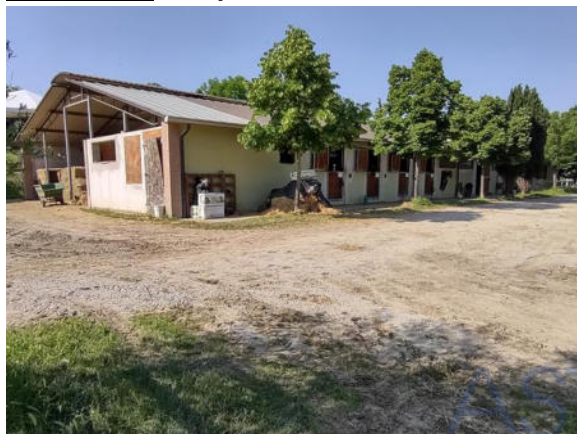
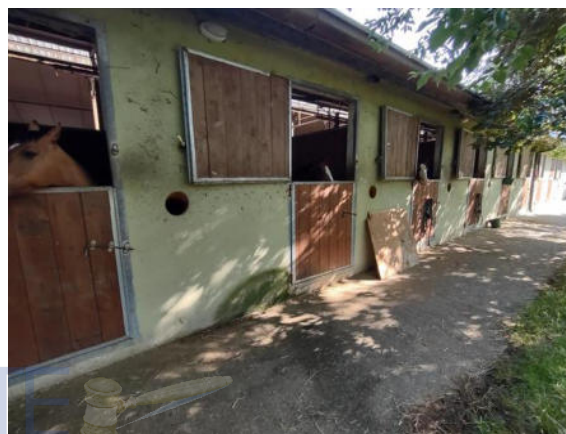
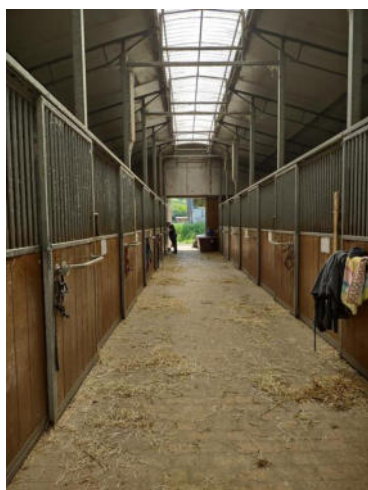
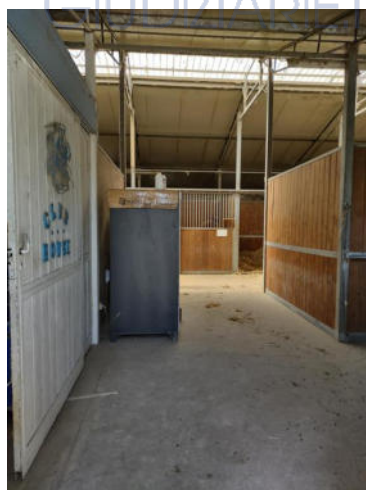
**SCUDERIA:** *Box per i cavalli*

La **scuderia** è costituita da una costruzione ad un piano, con struttura in metallo e tamponamenti esterni in muratura, che contiene n. 33 box per i cavalli e alcuni locali di servizio (un vano selleria usato a spogliatoio, un ambiente per il sellaggio, alcuni spazi al grezzo progettati in origine come spogliatoi e wc per il personale e una tettoia esterna utilizzata come fienile). Il tetto è a due falde con copertura in pannelli in lamiera tipo sandwich, sostenuto da pilastri e travi metalliche e sovrastato da un cupolino in policarbonato trasparente con asola di ventilazione.. Sul lato SO si trova un portone scorrevole (di legno con intelaiatura metallica) da cui accedono i cavalli.

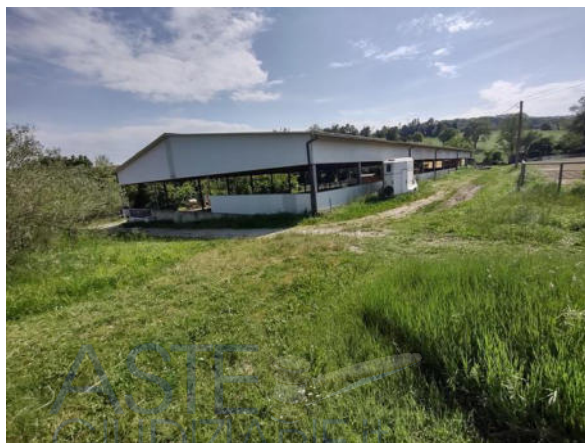
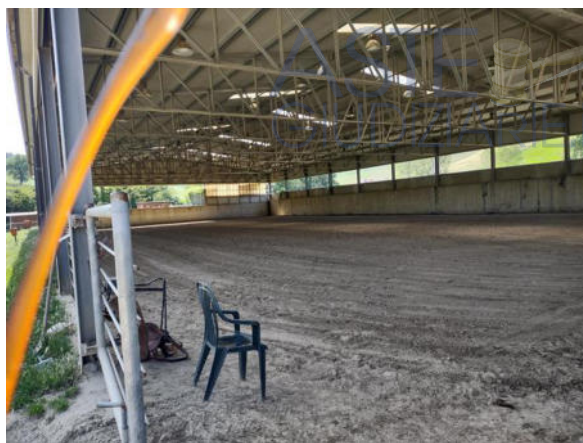
### MANEGGIO COPERTO

Seguendo il vialetto che fiancheggia la scuderia si arriva, dopo pochi metri, al maneggio coperto, costituito da un'ampia copertura a due falde in pannelli prefabbricati coibentati (tipo sandwich) sostenuta da piedritti e da capriate metalliche e da un fondo di terra battuta con uno strato di sabbia adatto alle esibizioni ed agli allenamenti dei binomi. Il maneggio é parzialmente perimetrato, per tre lati, da un muro di contenimento in c.a. con sovrastante parapetto in pannelli prefabbricati mentre il quarto lato (SE) è delimitato da una ringhiera in tubolari metallici che si conclude con una cancello scorrevole per consentire l'ingresso e l'uscita dei cavalli e delle persone. Su entrambe le falde del tetto sono state ricavate delle aperture (chiusure con materiale trasparente) per favorire l'illuminazione naturale della struttura. Il maneggio è dotato di impianto elettrico alimentato dall'impianto fotovoltaico sovrastante ma l'affittuario ha dichiarato di non avere in utilizzo.

Sulla falda SE del tetto, alla fine dell'anno 2010, sono stati montati pannelli di un impianto fotovoltaico totalmente integrato da 73,01 kWp che serve sia il centro di equitazione che l'agriturismo. Per l'impianto sono stati utilizzati n 362 moduli (n.196 da 230 Wp + n. 266 da 105 Wp).

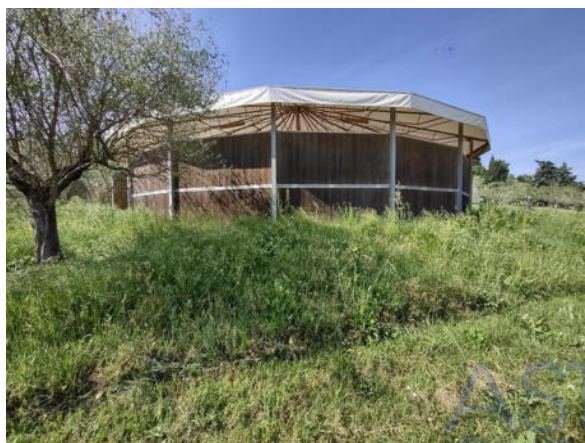
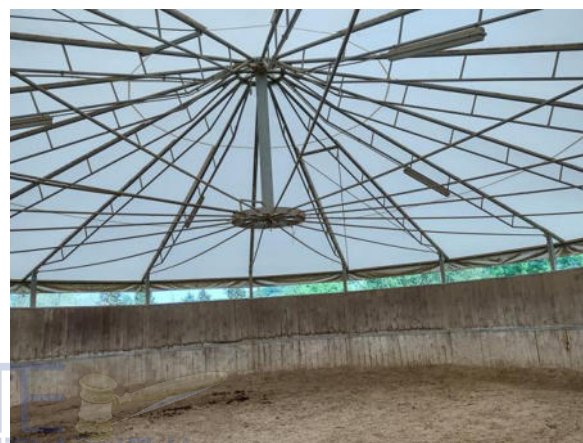
### TONDINO PER ALLENAMENTO

In una posizione ancor più sopraelevata è collocato il "tondino" per l'addestramento dei cavalli, di forma circolare è perimetrato da una parete in legno e sostenuto da un'intelaiatura metallica e ha una copertura in tela di plastica e di forma conica. Un'intercapedine posta tra la parete e la copertura permette l'aerazione dell'impianto, il cui fondo è determinato da un piano di terra battuta ricoperta di sabbia. L'illuminazione artificiale è assicurata da alcune lampade al neon.
