AGGIORNAMENTO

RELAZIONE TECNICO ESTIMATIVA

PER DANNI DA INCENDIO

Fabbricato destinato ad attività agrituristica composto di locali ad uso ristorazione e servizi, di n.8 camere per gli ospiti con bagno privato e di una piscina esterna al grezzo realizzata nella grande corte comune del complesso pignorato - sito in comune di Borghi, loc. Lo Stradone, Via Provinciale Uso n. 164

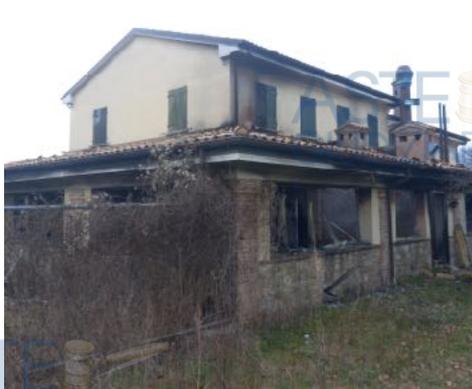
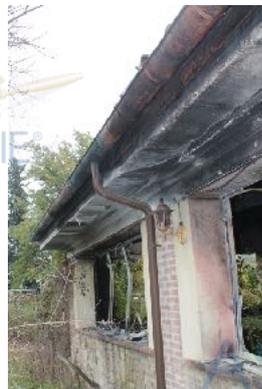
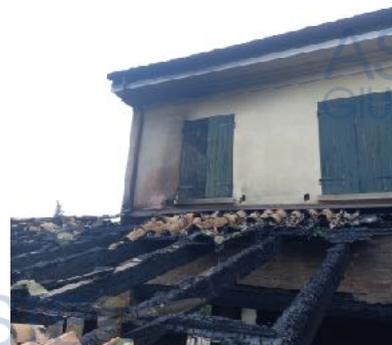
Vista esterna del fabbricato dopo l'incendio

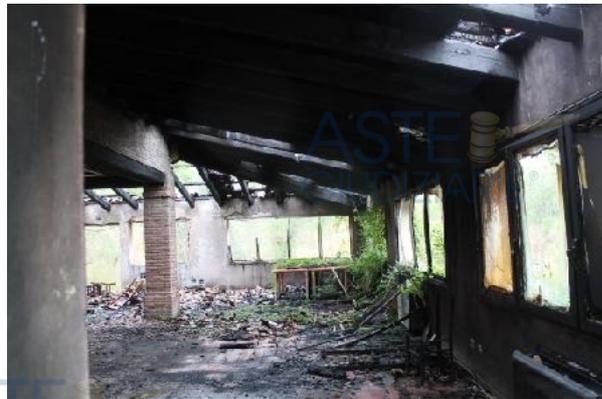
Sala da pranzo dopo l'incendio

ZONA A: sala, banco bar, cucina e disimpegno al piano terra. La parte di fabbricato individuata nella planimetria Zona "A" è stata interessata direttamente dal fuoco e necessita di demolizioni e ricostruzioni e/o consolidamenti.

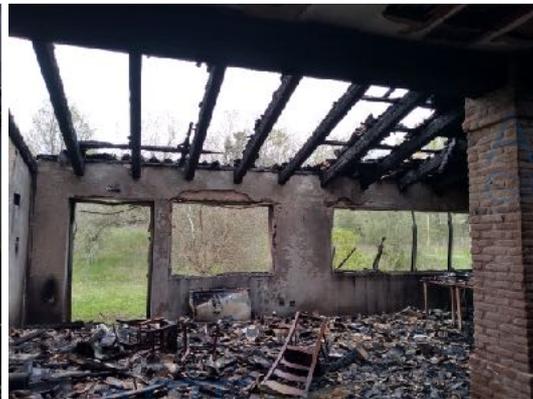
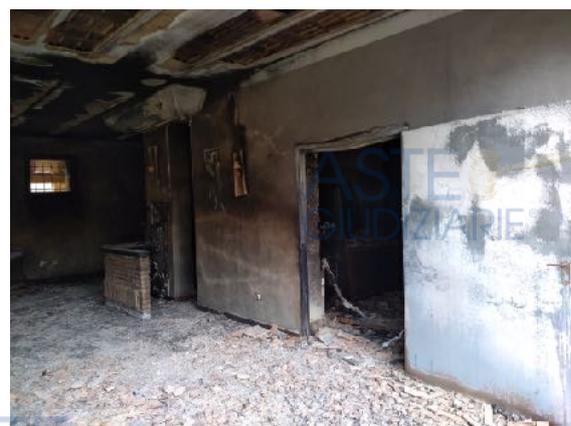
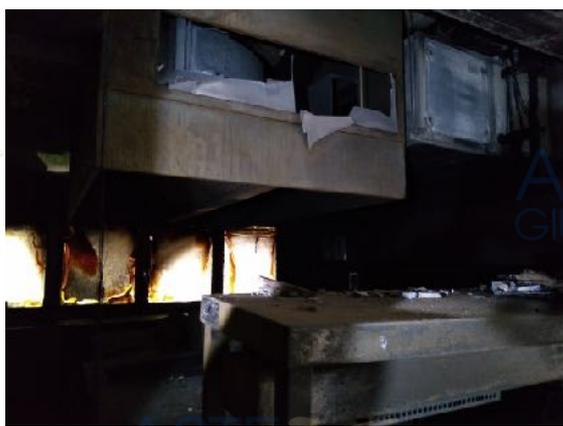
Cucina dopo l'incendio

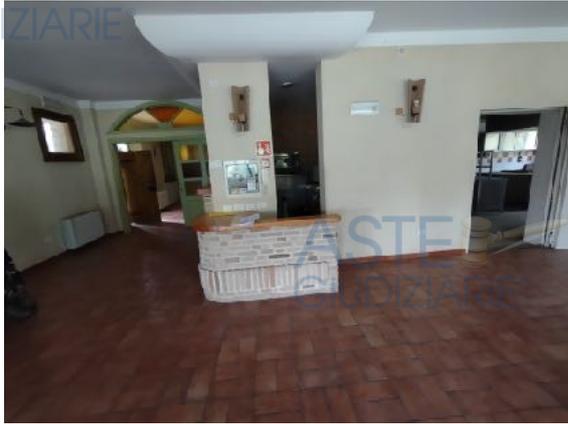
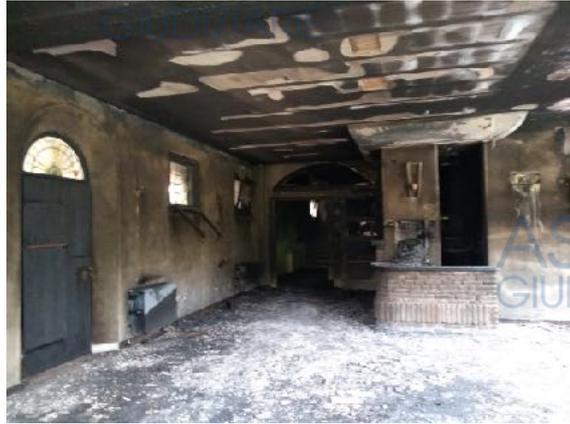
Ingresso alla sala ristorante prima e dopo l'incendio

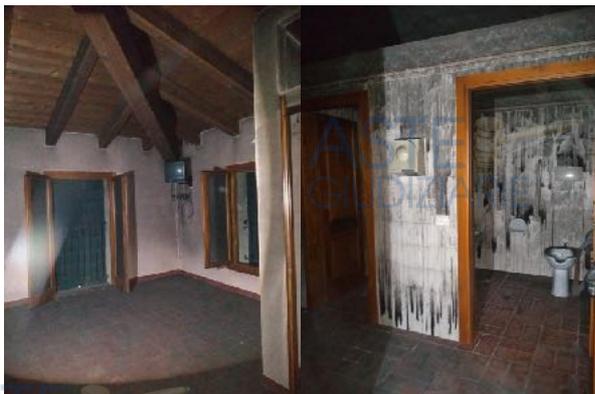
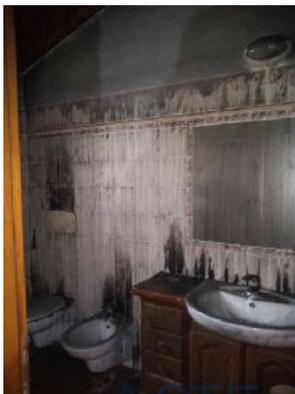
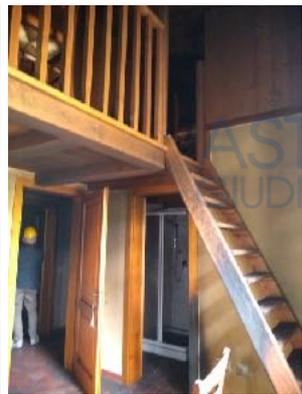
Camere per gli ospiti e bagni privati dopo l'incendio

ZONA B C D: La parte di fabbricato al piano terra individuata nella planimetria Zona "B" comprende hall, vani di servizio, camera con bagno privato e vano scala, la parte di fabbricato al piano primo individuata nella planimetria Zona "C" comprende l'intero piano e la parte di fabbricato al piano soppalchi individuata nella planimetria Zona "D" comprende tutti i soppalchi in legno delle camere per gli ospiti. Queste tre zone sono state interessate da contaminazione con formazione di una matrice di imbrattamento da fumi di incendio con aggressione chimica nei confronti dei materiali. In queste zone è necessario procedere anche con opere di bonifica come evidenziate dalle due ditte specializzate nel settore.
