TRIBUNALE ORDINARIO DI FORLÌ

Consulenza Tecnica – Es. Imm. n. 75/2024 R.G.ES.

PERIZIA IMMOBILIARE

Diritto di PIENA PROPRIETA' 1/1 di APPARTAMENTO al primo piano e RIPOSTIGLIO al piano terra, in piccolo condominio sito in Comune di Forlì (FC) Quartiere Ospedaletto - Via Parenzo 19 Int. 1, con i proporzionali diritti di comproprietà sulle parti comuni dell'edificio pari a 166,67 millesimi.

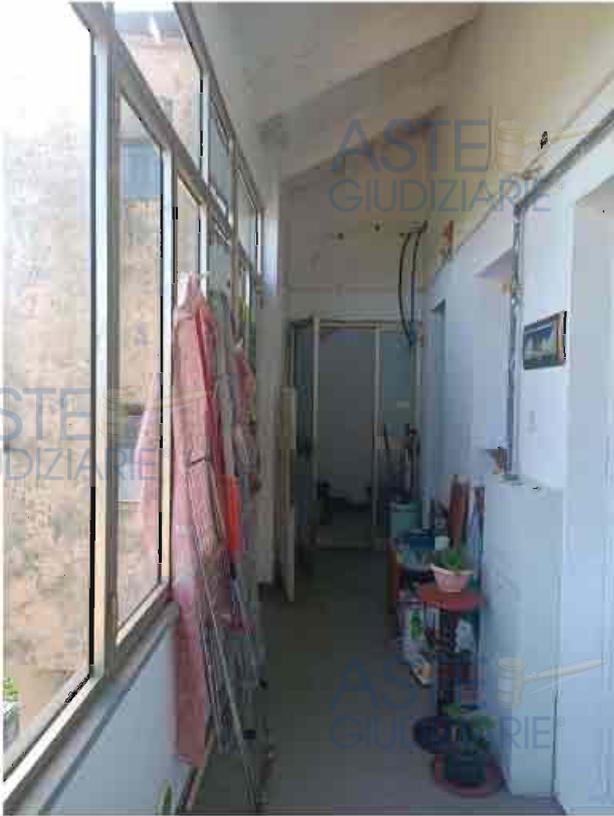
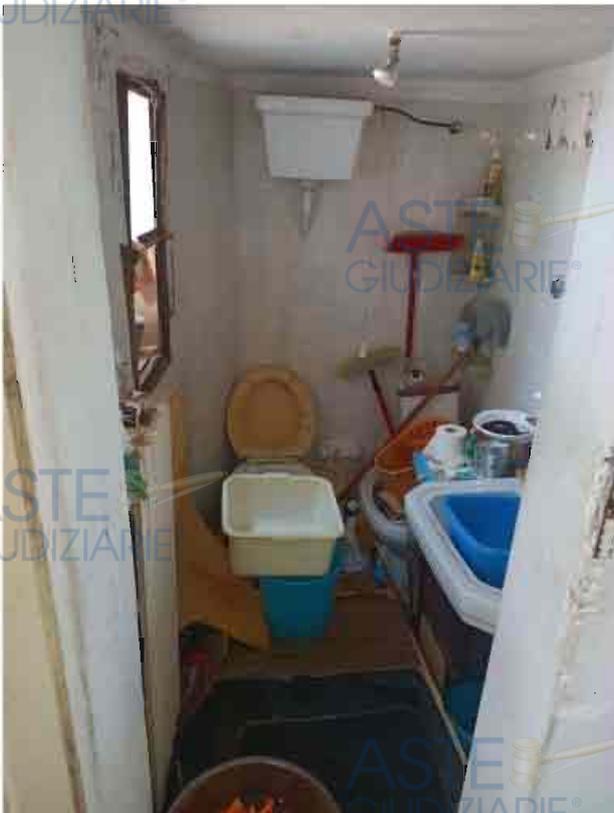
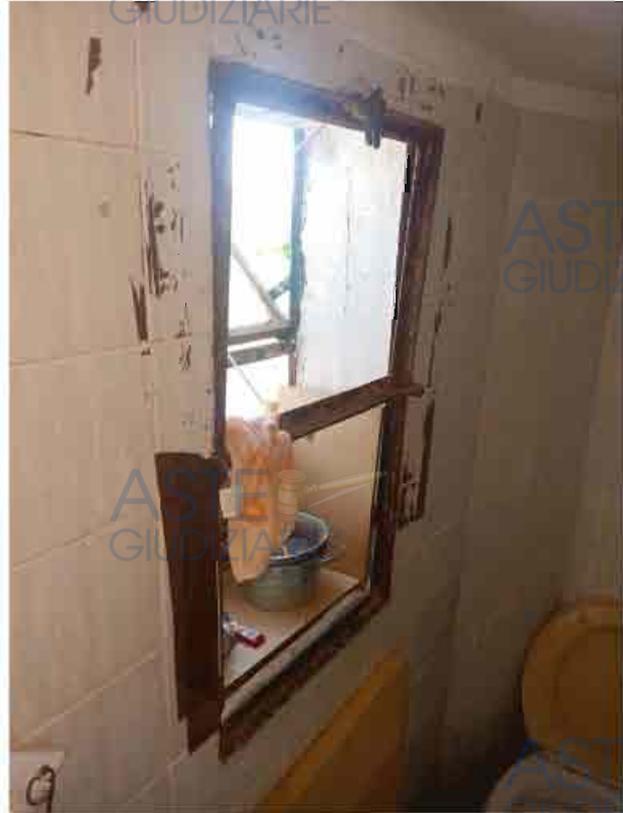
Il piccolo bagno originario ancora presente per questo appartamento è accessibile dal disimpegno comune, quindi non direttamente comunicante con l'alloggio; si tratta di un piccolo bagno, risalente ai lavori del 1958, molto piccolo per i parametri attuali in quanto non vi è spazio per la zona doccia, che al momento è risolta con acqua proveniente da getto a soffitto, pressochè in zona occupata dai sanitari stessi; sono però ancora presenti un lavabo, un bidet e un water; questo servizio è dotato di finestra. Nel progetto del 2019 è previsto che esso sia trasformato in ripostiglio anche in vista del bagno nuovo già descritto. La ctu non ha ritenuto opportuno accertare se esso sia ancora funzionante alla luce di lavori non conclusi, quindi non potendo escludere tecnicamente un rischio di eventuali danneggiamenti da acqua e scarichi ai piani sottostanti, se avesse provato ad aprire i rubinetti in sede di sopralluogo 23/07/2024.

DISIMPEGNO COMUNE (VERANDA FINESTRATA)

E VECCHIO BAGNO NON COMUNICANTE

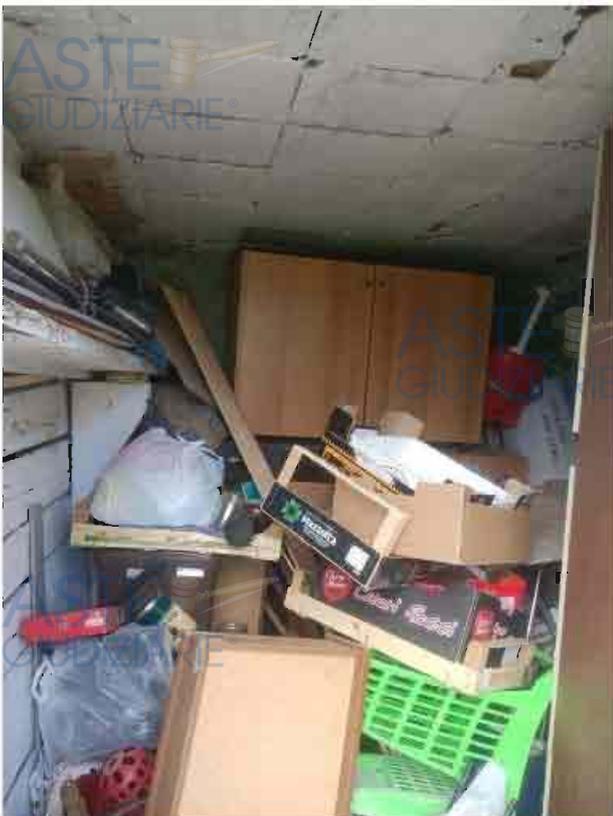
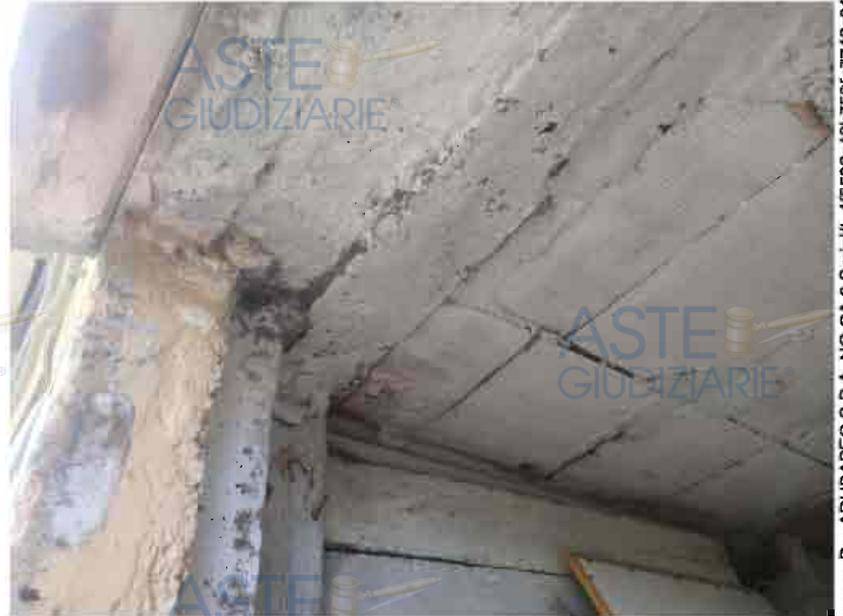
Il pignoramento comprende anche un ripostiglio al piano terra, accessibile dalla corte sul retro del fabbricato; questo piccolo spazio di servizio essendo pieno di cose accatastate al suo interno, è risultato di poca visibilità; ad ogni modo, ritenuta dalla ctu sufficiente per descrivere che si tratti di locale vecchio e non manutenzionato; pressochè nato e lasciato ad uno stato semigrezzo e privo di impianti visibili.

RIPOSTIGLIO PIANO TERRA

PARTICOLARI INTERNI RIPOSTIGLIO PIANO TERRA

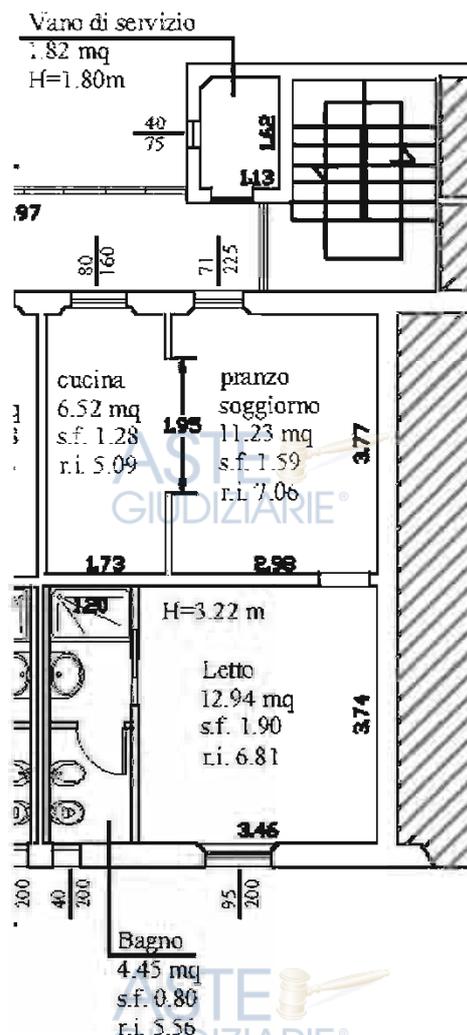
STATO MODIFICATO

La ctu riporta sotto il disegno di progetto di cui alla pratica edilizia del 2019 di cui si tratterà meglio nel proseguo della perizia al capitolo dedicato alla regolarità urbanistico-edilizia. Allo stato attuale visto dalla ctu il 23/07/2024, sono risultate alcune differenze nell'appartamento fra progetto sotto rispetto le opere realizzate sul posto (sinteticamente: apertura pari a ml. 2 fra cucina e soggiorno creando unico ambiente, spostamento porta interna fra letto e soggiorno nella muratura da cm. 22 circa, scambiato bagno e antibagno rispetto la collocazione reciproca e lieve modifica alle posizioni dei tramezzi che li delimitano, non realizzata la finestra di progetto che avrebbe conferito aria e luce dirette nel nuovo bagno, è ancora presente il vecchio wc non comunicante adiacente al vano scale comune, realizzati controsoffitti); il disegno rappresenta sostanzialmente lo stato di fatto attuale, ma con le differenze sintetiche appena dette e con lavori da finire di cui meglio si tratterà nel proseguo (All.22).

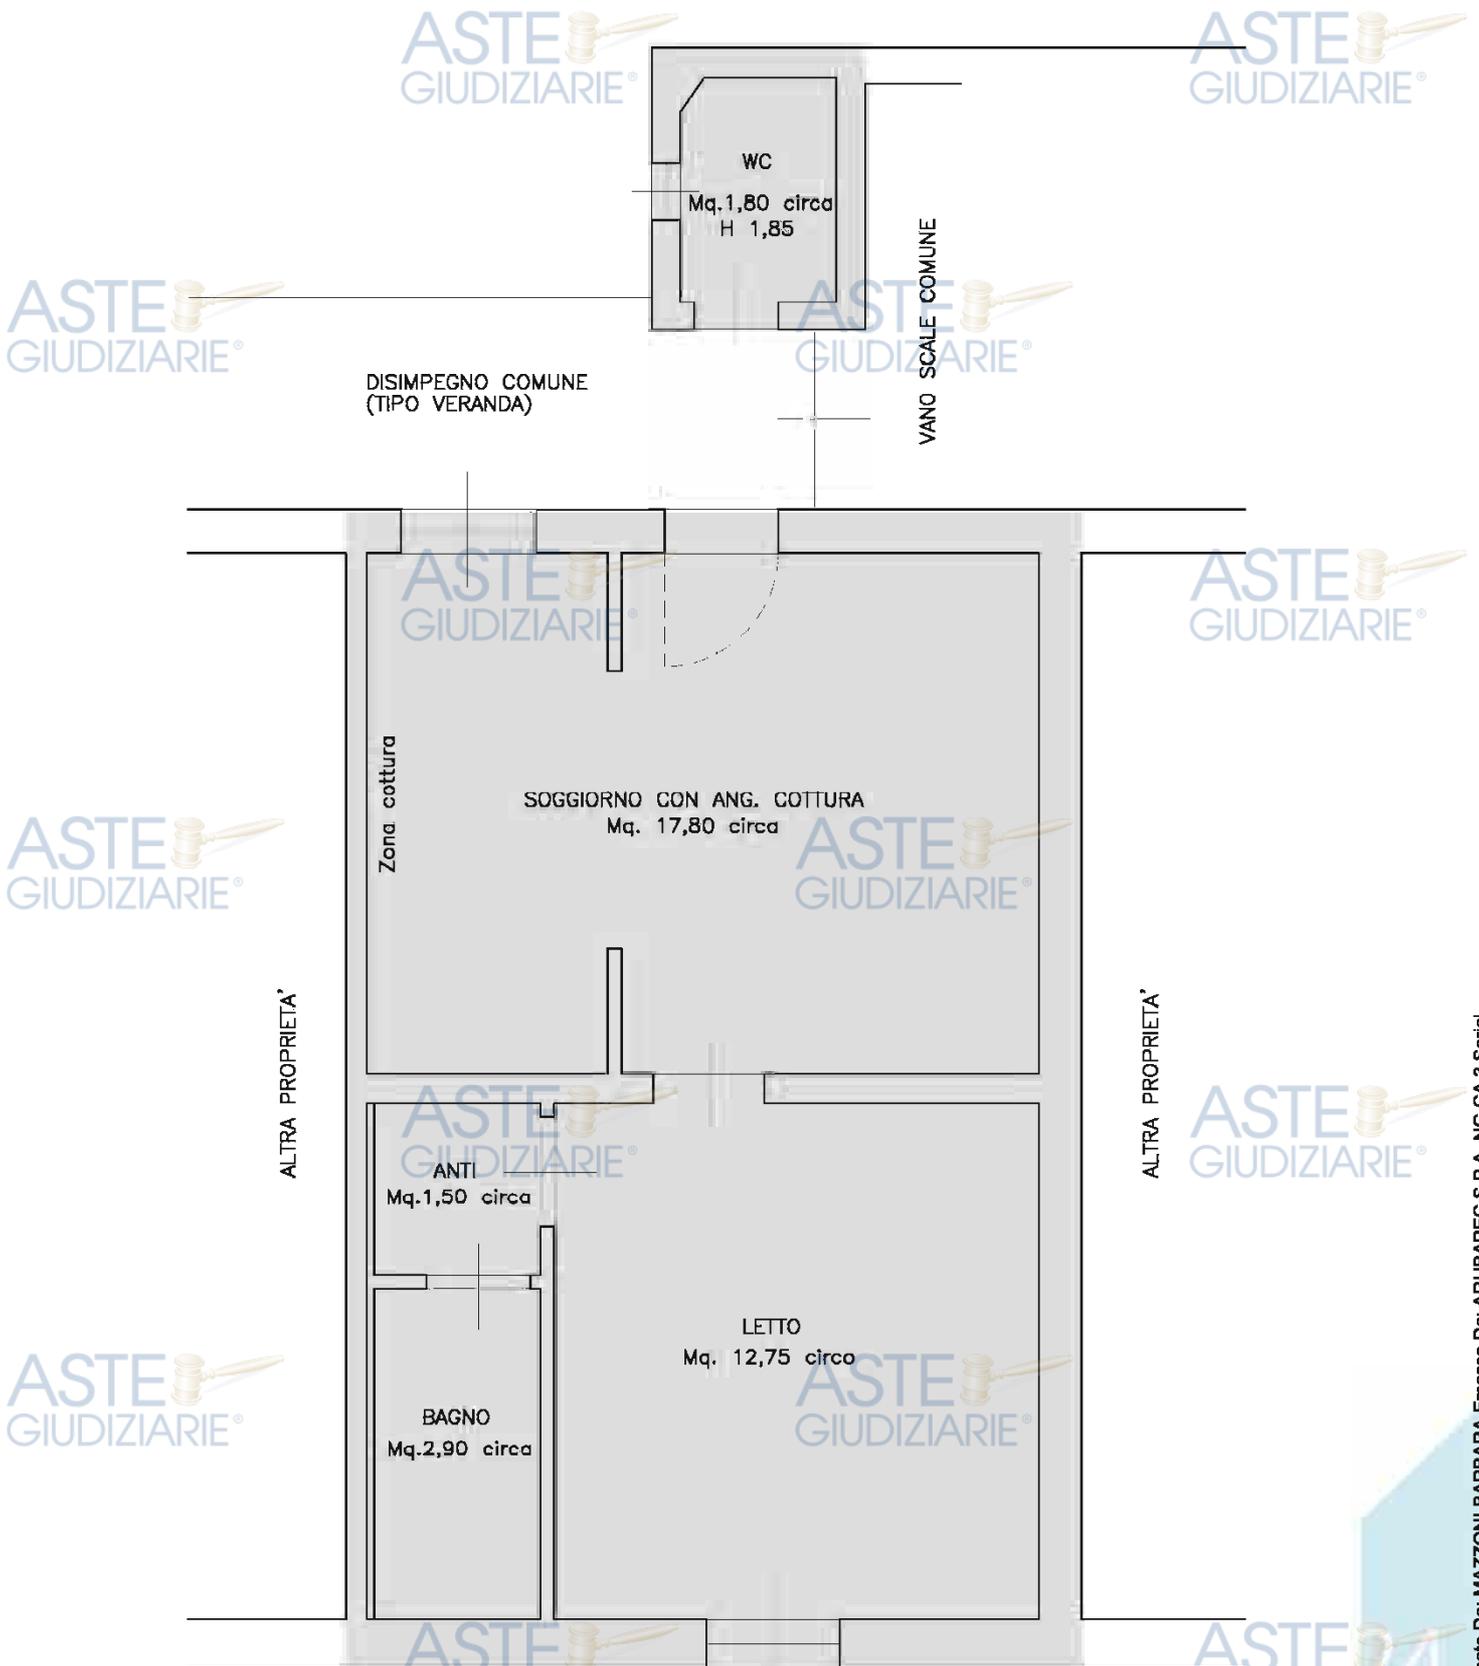
05.2) Planimetria Sub.4 – APPARTAMENTO

- Soggiorno-Angolo cottura in corso d'opera mq. 17,80 circa
- Letto in corso d'opera mq. 12,75 circa
- Anti-bagno in corso d'opera mq. 1,50 circa
- Bagno nuovo in corso d'opera mq. 2,90 circa

L'altezza utile netta interna ai controsoffitti è pari a ml. 2,94 circa.

La ctu riporta sotto il proprio **SCHEMA GRAFICO SOLO RAPPRESENTATIVO** DELLO STATO ATTUALE, AD USO CTU.

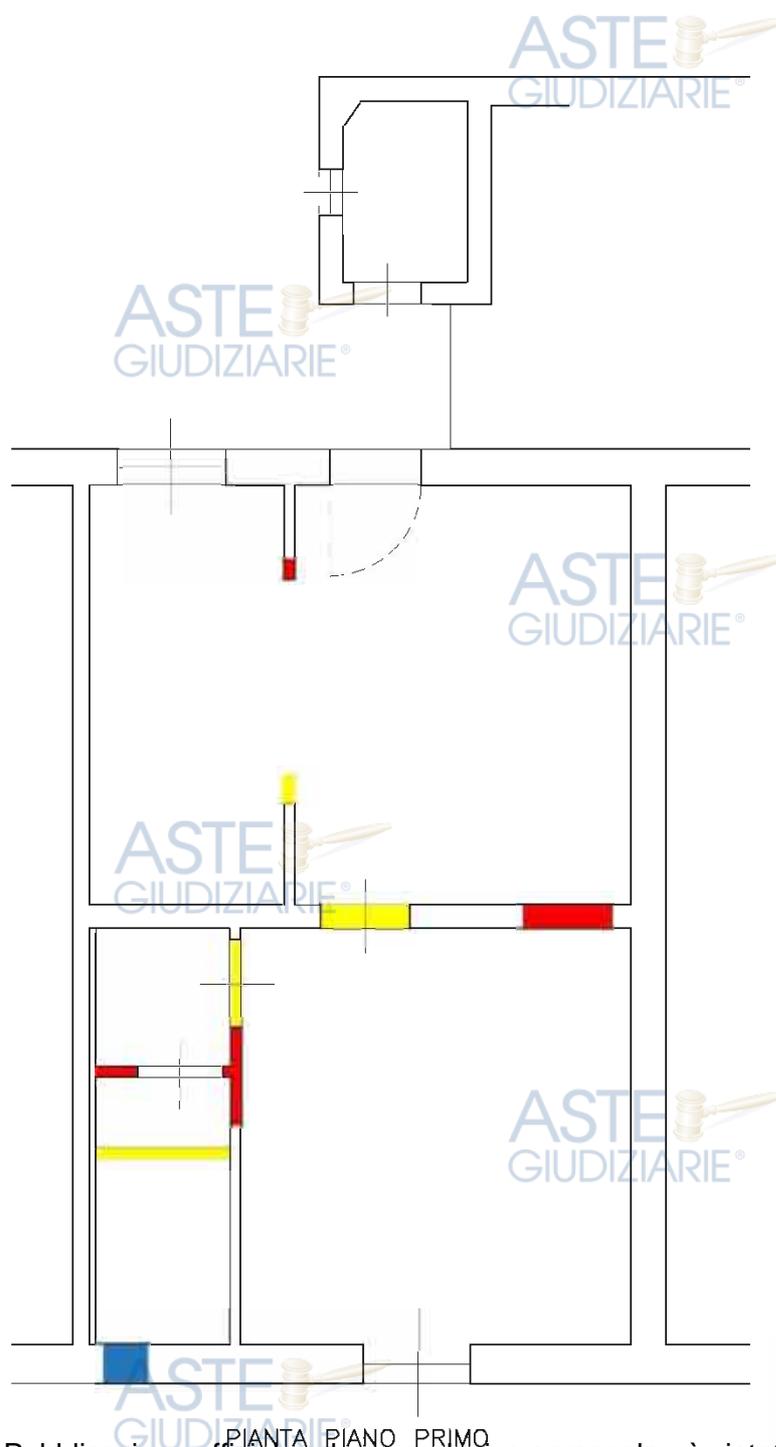
13.2.1) SCHEMA GRAFICO SOLO INDICATIVO DIFFORMITA' – USO CTU

QUESTO DISEGNO E' SOLO RAPPRESENTATIVO E A SUPPORTO DELLA CTU, MA NON COSTITUISCE ALCUNA SANATORIA O ALTRO UTILIZZO.

PIANTA PIANO PRIMO

La sanatoria dovrà quindi rivolgersi alla regolarizzazione di quelle modifiche apportate anche alle strutture (la ctu considera prudenzialmente che i muri siano portanti) oltre che ad altre opere realizzate, ma sanabili (quali ad esempio il controsoffitto attualmente edilizia libera, la diversa posizione delle divisorie in cartongesso, l'apertura da ml. 2,00 nel divisorio da cm.10, e quanto altro potrà risultare da un più approfondito rilievo e studio progettuale, come richiede una pratica di sanatoria, che comprensibilmente seppure i quesiti chiedano di riferire sulla conformità o meno dei beni, non può essere compreso un vero e proprio progetto in tal senso nel procedimento esecutivo).

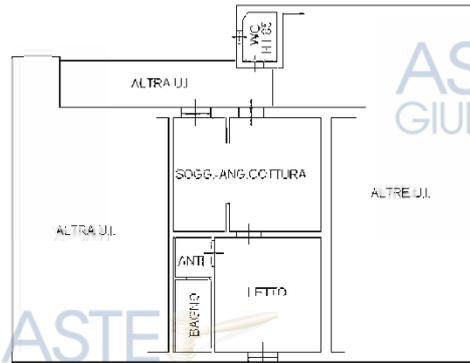
PIANTA PIANO PRIMO
H 2,94 (Al controsoffitto)

<p>Agenzia delle Entrate CATASTO FABBRICATI Ufficio Provinciale di Forlì</p>	Dichiarazione protocollo n. FO0016683 del 25/02/2025 Comune di Forlì Via Parenzo civ. 19	
	Identificativi Catastali: Sezione: Foglio: 118 Particella: 150 Subalterno: 4	Compilata da: Mazzoni Barbara Isoritto all'albo: Geometri Prov. Forlì N. 1595
Planimetria Scheda n. 1 Scala 1:200
