TRIBUNALE DI FORLÌ

Relazione di stima per l'E.I. n° 83/22

Località Croce Santa Sega, n.33, Bagno di Romagna (FC) – Inquadramento geografico

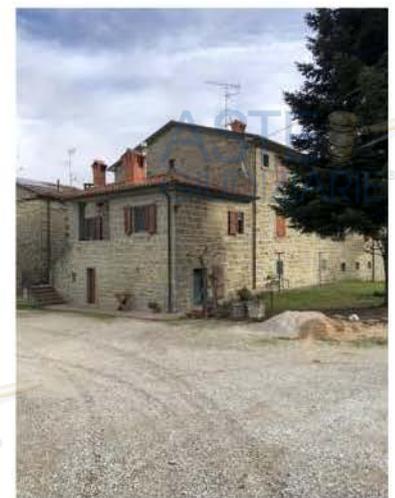
Porzione di fabbricato residenziale sito in Comune di Bagno di Romagna, località Crocesanta-Sega n.33, costituita da un appartamento posto ai piani terra, primo e secondo, con i relativi proporzionali diritti di comproprietà sulle parti comuni del fabbricato di cui tale porzione fa parte, tali per legge, regolamento, destinazione o titoli di provenienza, con ingresso indipendente dalle altre unità immobiliari. Il fabbricato all'interno del quale è ubicata l'unità immobiliare si sviluppa per tre

piani fuori terra. L'edificio si compone di tre abitazioni ciascuna con ingresso indipendente, oltre alla corte comune (Particella 256) che costituisce B.C.N.C.. Il fabbricato, in pietra a vista, si presenta come la tipica struttura colonica a pianta rettangolare regolare. Le coperture, a falde

presentano manto in coppi. La corte comune non è recintata ed è in parte pavimentata in ghiaia. Il fabbricato e le relative aree scoperte risultano insistere ed essere parte del terreno distinto al Catasto Terreni del Comune di Bagno di Romagna nel Foglio 99 con la particella 256, Ente Urbano della superficie catastale di mq. 974. Nel complesso lo stato di conservazione del fabbricato può dirsi discreto/buono.

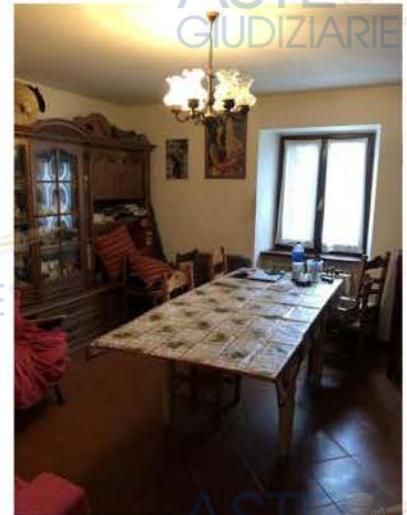
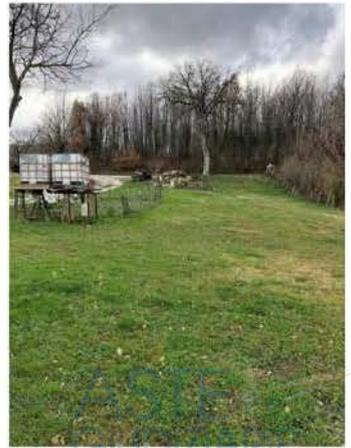
Durante il sopralluogo si sono riscontrate evidenti tracce di infiltrazioni ed umidità ai piani primo e secondo, nella cucina il pavimento presenta, localmente, un evidente affossamento, in alcuni punti dell'impianto elettrico del piano terra risultano esposizione dei cavi. Non sono state reperite le Conformità degli impianti e per le Dichiarazioni di Conformità degli stessi si rimanda al futuro acquirente la verifica della conformità impiantistica nella sua totalità.

Nel complesso (considerata l'età lo stato di manutenzione) lo stato generale di conservazione può dirsi tra discreto e mediocre.
